■■■■ HSC管内 E19中央自動車道 作業員の裂傷事故(伐採作業中)

HSC管内 E19中央自動車道 作業員の裂傷事故(伐採作業中)

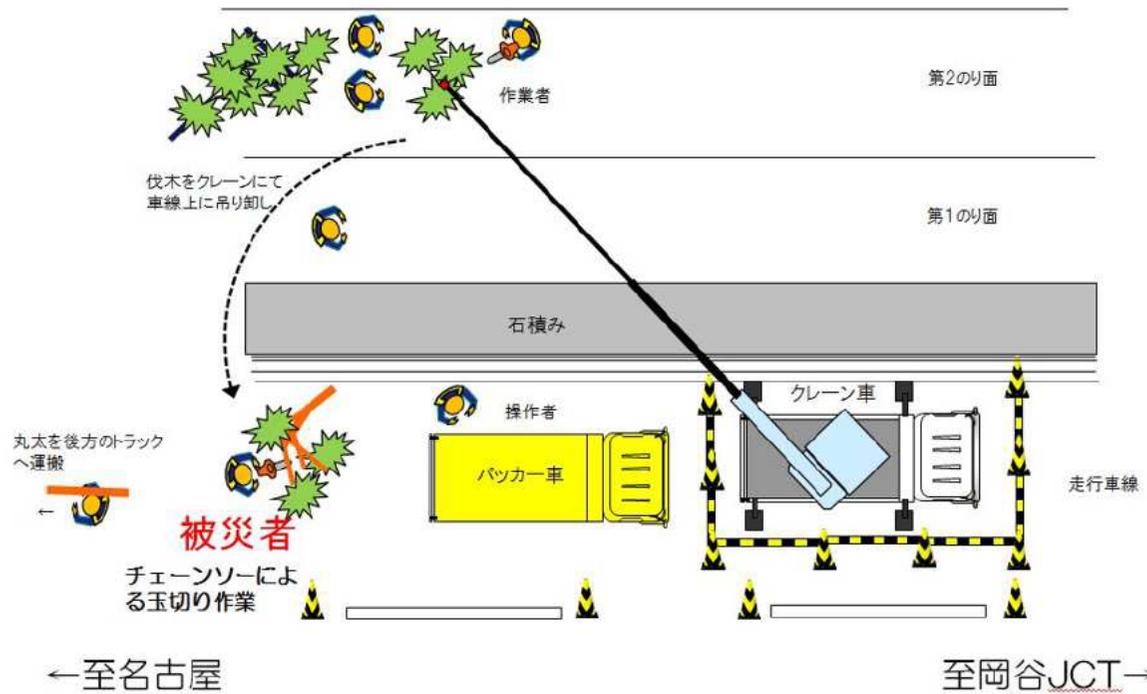
事故状況図(平面)

- 発生日時 平成30年12月5日(水) 13:25
- 発生場所 E19 中央自動車道 上り線 KP217.48 (作業内容 切土のり面伐採作業)
- 受注者 中日本ハイウェイ・メンテナンス名古屋(株)
- 作業者 ■■■■
■■■■ 資格有:安全衛生規則第36-8
- 事故概要 中央道217.48KP(上り線) 切土のり面の伐採作業において、クレーンで規制車線上へ吊り卸した伐採木を、積込みのためにチェーンソーを使用して玉切りを行っていた折、幹を切断後、惰性で動いていたチェーンソーの刃が左膝上部に当たり裂傷したものの。
- 時系列
 - 13:25 事故発生 救急車要請
 - 13:38 メンテ名古屋→■■■■HSC 第一報連絡
 - 13:40 維持修繕業務作業 全作業中止
 - 13:48 ■■■■HSC→支社 第一報連絡
 - 13:55 ■■■■病院 救急搬送
 - 16:10 ■■■■労働基準監督署 報告
 - 16:30 緊急安全大会
 - 12月6日 維持修繕業務作業 全作業中止予定
 - 12月7日 安全大会実施予定
