E1名神高速道路 湖東三山SIC架空線損傷事象報告

1. 発生日時：平成31年2月4日(月) 10時25分頃
2. 発生場所：名神高速道路 湖東三山SIC取付ランプ(B区間:滋賀県管理)
3. 損傷状況：滋賀県(湖東土木事務所管理)の照明設備ケーブルの損傷
4. 業務名：■■■■管内維持修繕業務(事故復旧工事)
5. 概要：立入禁止標識※を設置するために作業ヤードに待機していたバックホウを施工位置まで移動させようとした際、アームを上げながら走行し、上空を跨ぐ湖東三山SIC取付ランプ(B区間:滋賀県管理)の電源ケーブルを損傷させたもの。
6. 被害状況：
 - ・取付道の照明4灯が点灯不能。
 - ・一般公衆回線やその他料金所設備等への影響はなし。
7. 今後の対応：
 - ・昼礼時に全作業員に緊急安全指導の実施。
 - ・■■■■により本日夕方までに復旧予定。
 - ・2月5日(火)安全大会で原因と対策を検討。

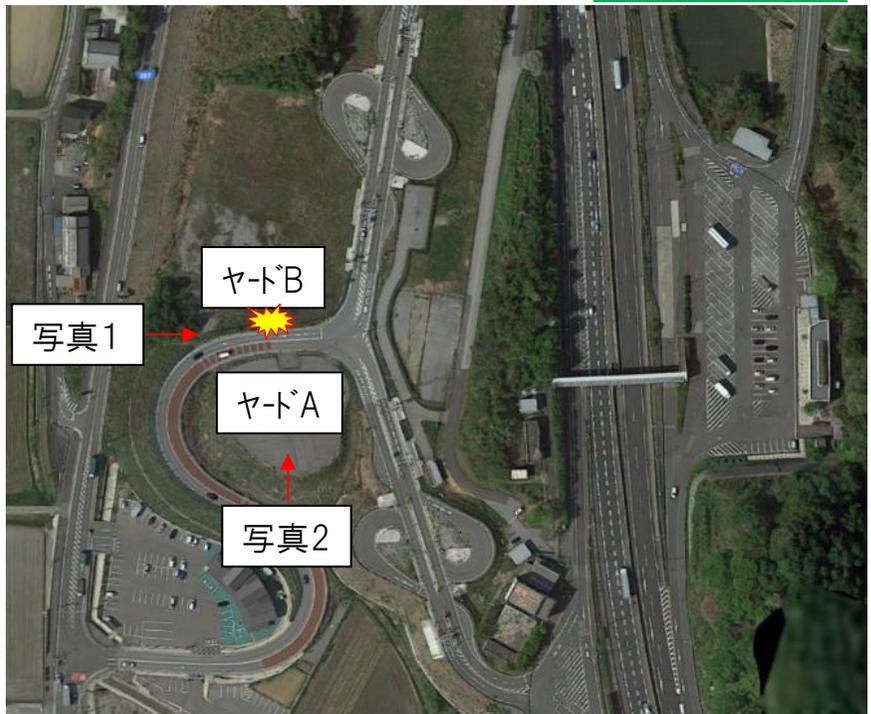
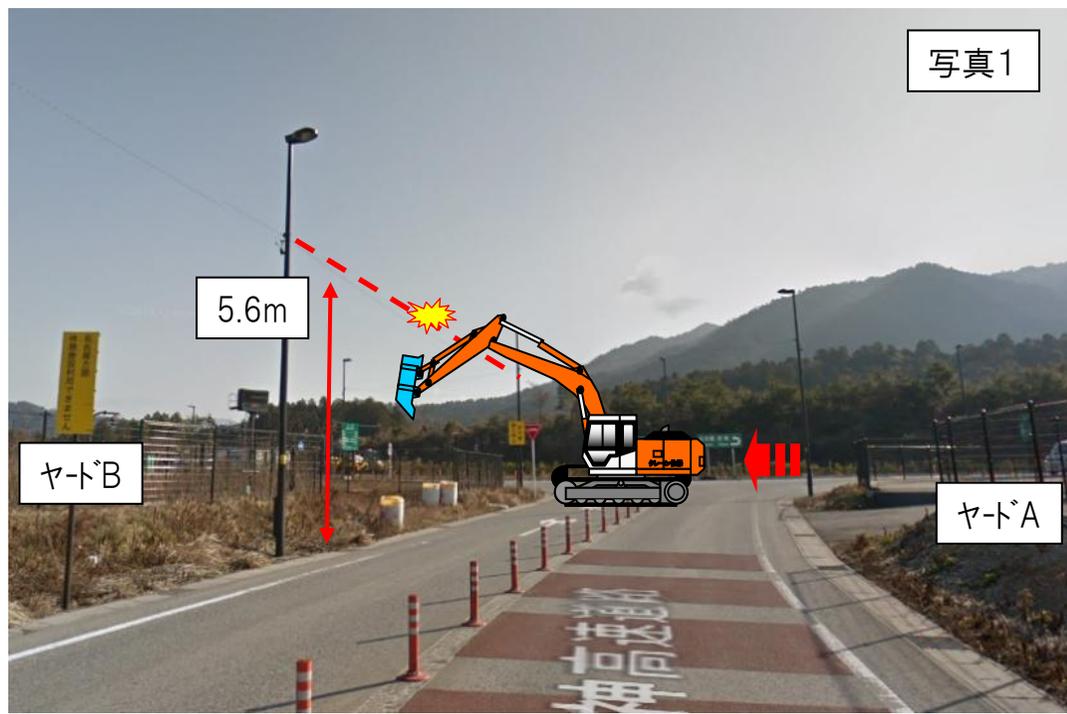
10. 事象発生状況:

ヤードA※に待機してたバックホウが、作業のためヤードB※に移動する際、アームを上げたまま走行し、架空線を損傷させた。

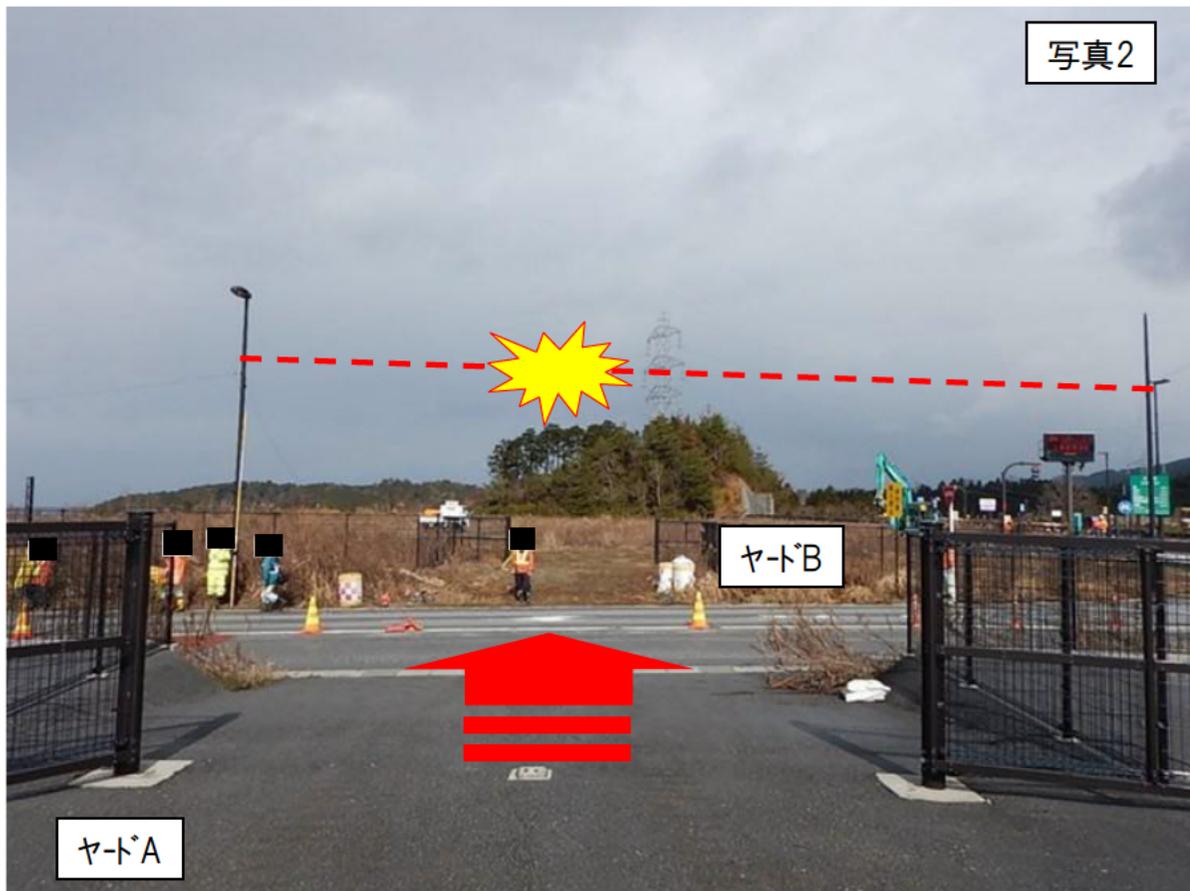
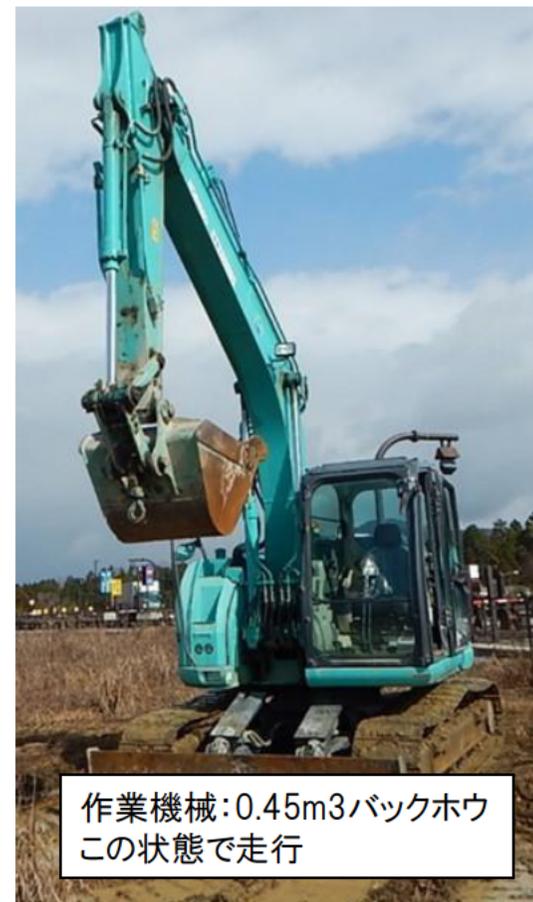
10. 事象発生状況:

ランプを走行してくる一般車が気になり上空の電線に対する注意が不足した

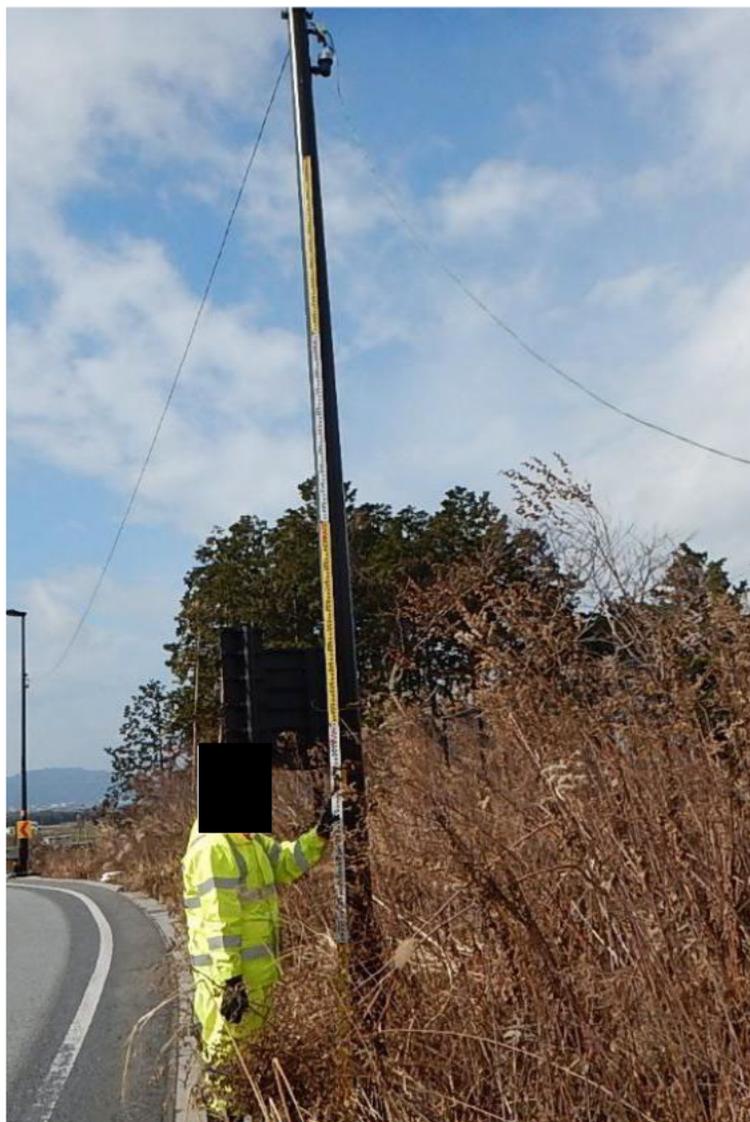
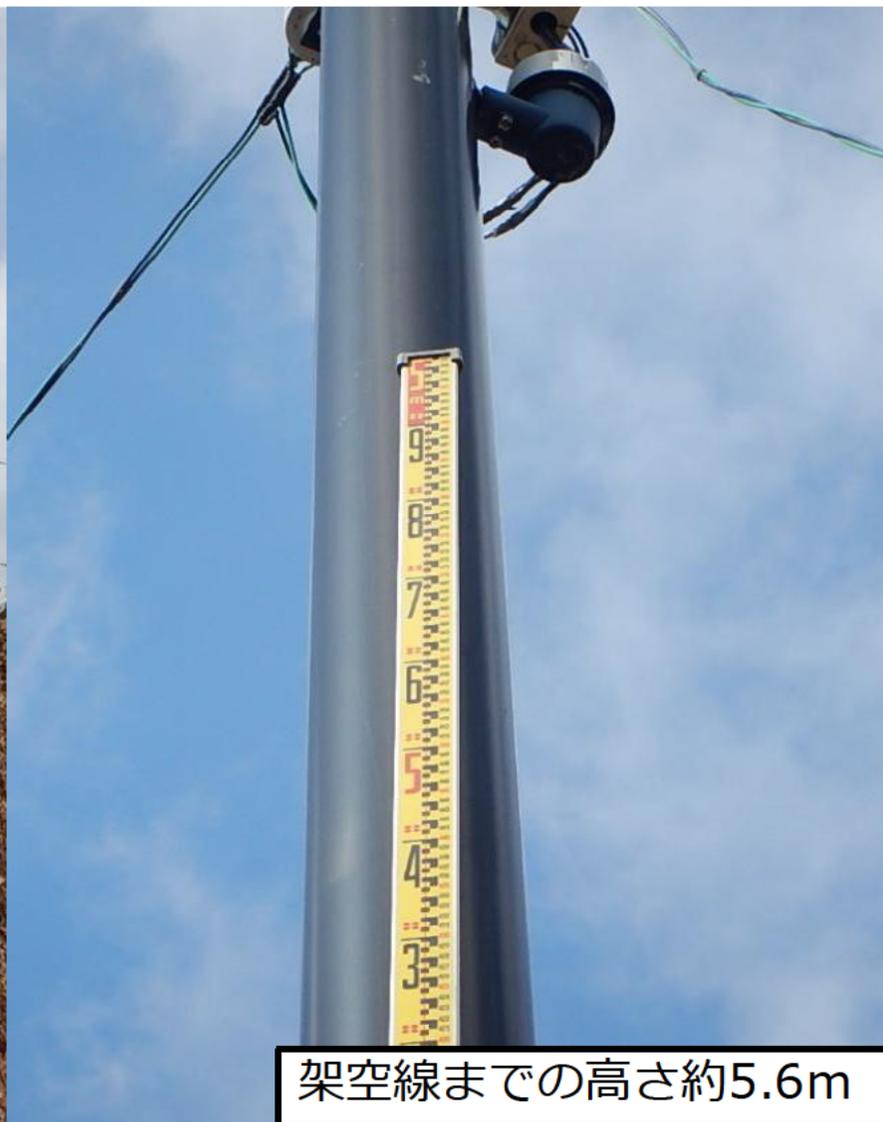
架空線までの高さ約5.6m

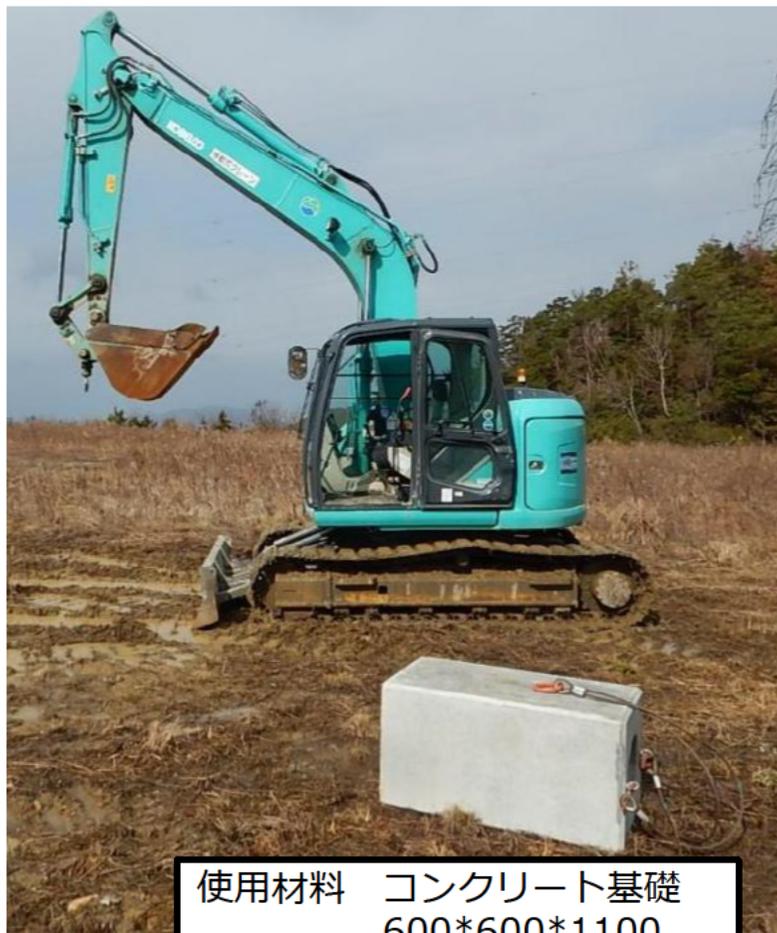
使用材料 コンクリート基礎
600*600*1100
約0.9 t

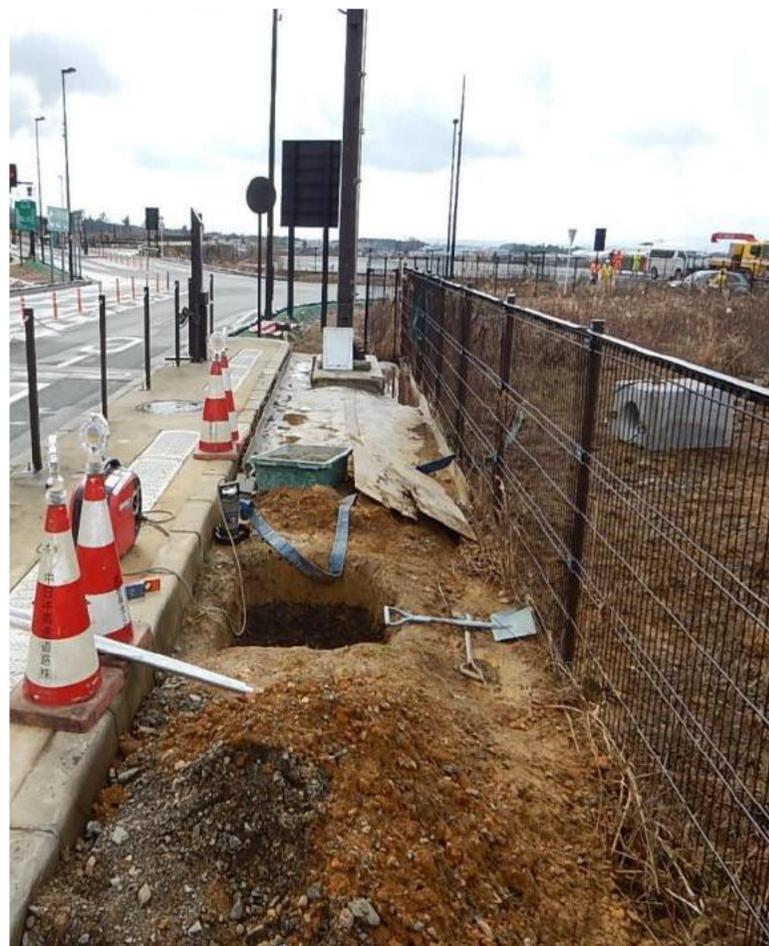
現場までは地面がぬかるんでおり、クレーン付トラックが入れないため、基礎ブロックの据付にバックホウを使用
