EA1伊勢湾岸自動車道 維持修繕業務におけるトラック荷台からの機材飛散事象

【工事名】 2019年度 東名高速道路 管内維持修繕業務

【受注者名】 中日本ハイウェイ・メンテナンス名古屋株式会社

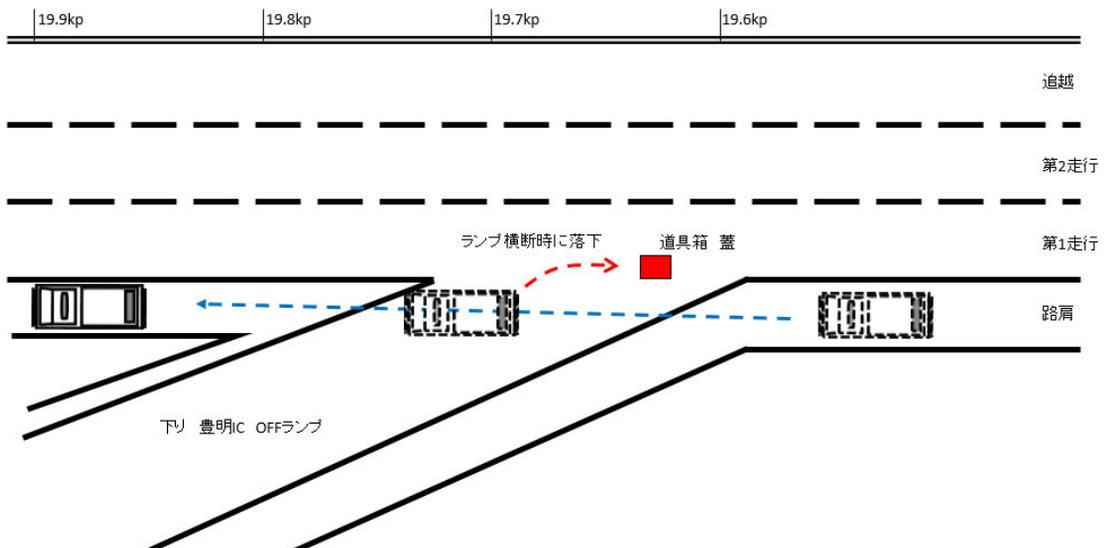
【作業状況図】

【発生場所】 伊勢湾岸自動車道 下り線 豊明IC流出部付近（19.6KP～19.9KP付近移動中）

【概要】 作業のため伊勢湾岸道を路肩移動中、工具箱のフタがきちんと閉められていなく、飛散防止用ネットもかけられていなかったため、フタが走行車線に飛散した。その後、直後に管理隊が走行しており、走行車線より回収済み。

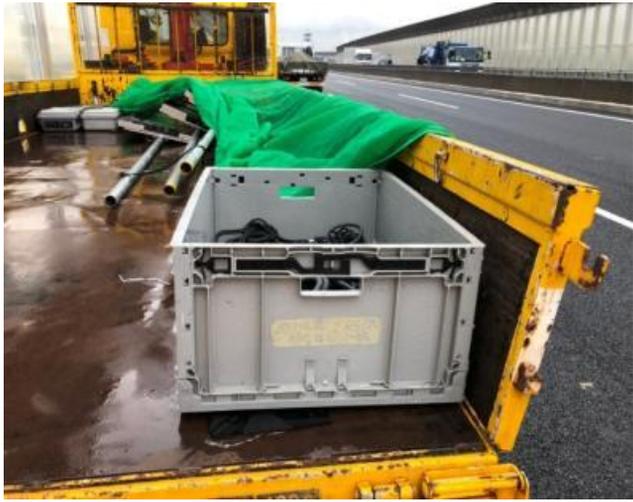
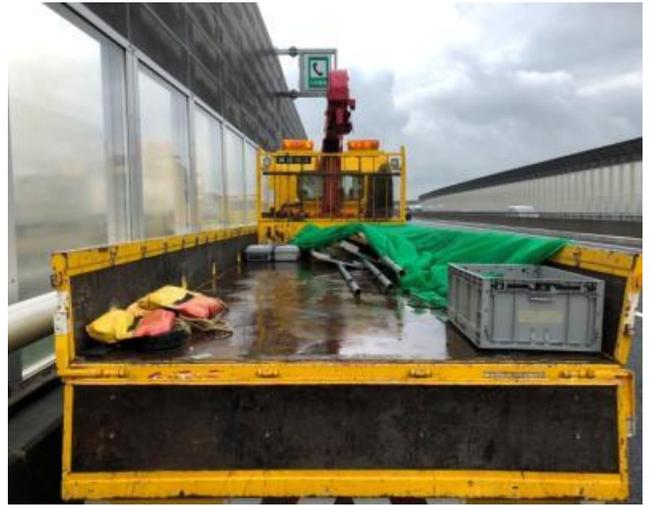
【荷台の状況】

- ・工具箱ふたを閉めたつもりがしっかりとロックまで掛かっていなかった
- ・シート養生はしていたが、荷台後方部まで隙間無く掛かっていなかった。

- ・作業中であっても移動を伴う場合は、隙間無くシート養生を行う
- ・作業上ロープ掛けやシート養生が出来ない場合は重し等で十分養生し移動作業を行う
- ・作業中、軽微な飛散の可能性があるものは、車内に入れて飛散防止を図る
- ・作業毎に実施するKY時に、その日の気象条件・移動度合い等を話し合い荷物の飛散養生について明確にし、周知する。

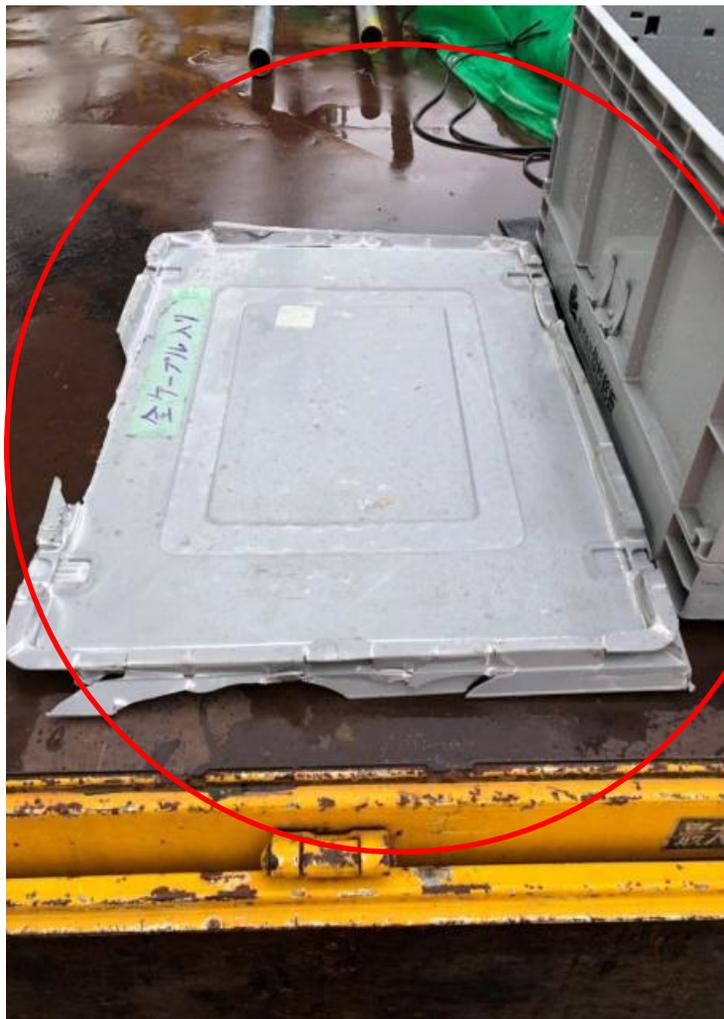
【飛散してしまった道具箱ふた】

【被害状況】 回収物に踏まれた跡はあるが、不明(17:30現在 管制・高速隊・客センに確認、通報等なし)
