E23 東名阪自動車道 規制材部品落下事象(第1報)

1. 発生日時 令和2年6月12日(金) 7:20頃
2. 発生場所 東名阪自動車道 下) KP60.5(四日市IC) 付近
3. 作業内容 飛球ネット取替工の車線規制回送中
4. 受注社名 中日本ハイウェイ・メンテナンス名古屋(株) 事業所
() → () → ()
5. 事象概要 車線規制を行うため本線回送中に規制材(とまるぞー)の部品が積載車両の荷台から落下したものの。落下した際は、当該車両運転手は気付かずに走行していたが、お客様車両が当該運転手へクラクション・ジエスチャーで合図されたためKP64.5に停車し、荷台を確認したところとまるぞーの部品が欠損していることに気がついたもの。
6. 被災状況 【一般車両】 確認中
【当該車両】 なし
7. 時系列
07:20頃 事象発生。
07:25 関係するお客様がお客様センターへ通報。当該車両は路肩(KP64.5)に停車に事象に気づき、その他落下の危険性がないか確認し、鈴鹿IC バスレーンに向かう。
07:33 当該車両 鈴鹿IC バスレーンに到着。 事業所へ帰社。
07:40 落下物確認・回収班 事業所 出発。
07:44 担当者からメンテ担当者へ事象報告。
07:46 メンテ担当者からメンテ現場代理人に一報。
07:50 メンテ現場代理人からメンテ事業所長へ連絡。
07:51 メンテ現場代理人よりNEXCO 保全担当課長へ連絡。
08:10 落下物確認・回収班 鈴鹿IC バスレーン到着。中パト・高速隊も到着し、落下物を確認。
08:40 落下物確認・回収班 鈴鹿IC バスレーン出発。
09:10 落下物確認・回収班 事業所 到着。

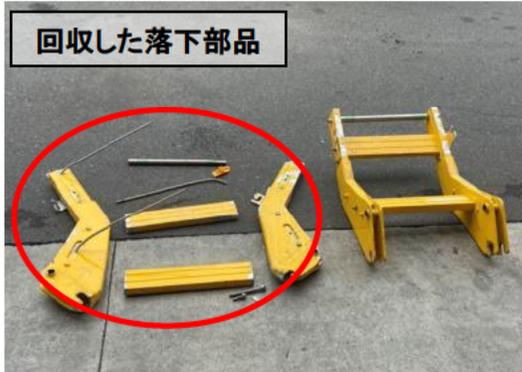
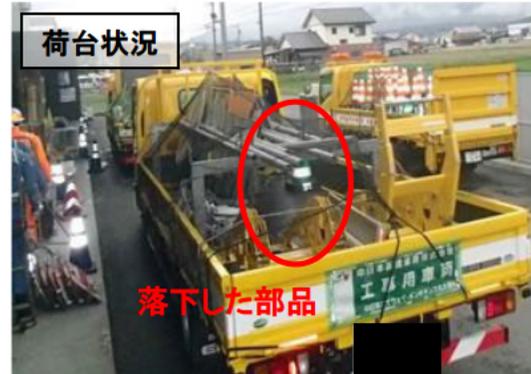
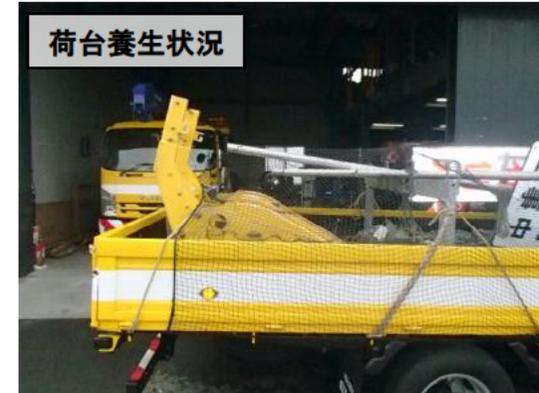
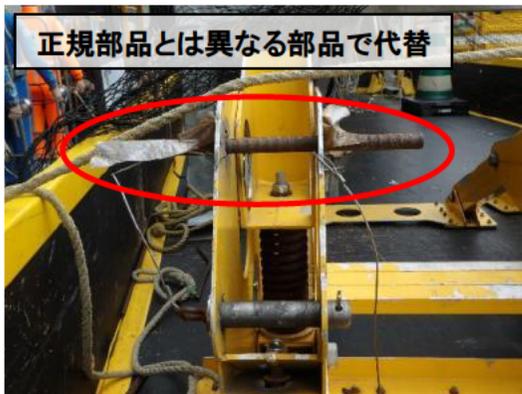
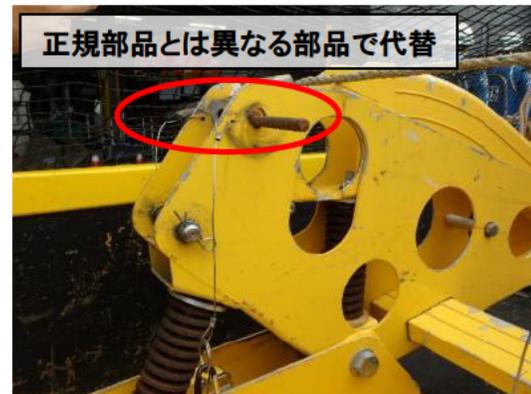
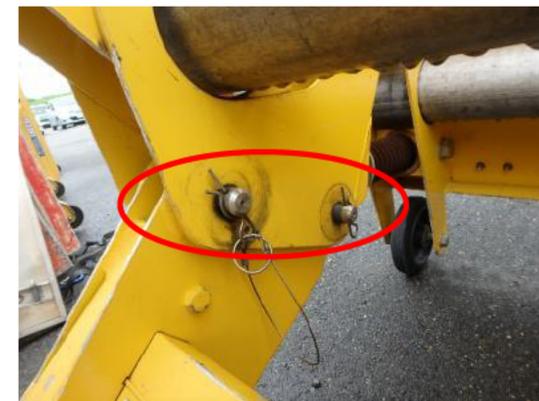
9.状況写真

- ・ とまるぞー自体にはロープで荷台に固定養生していたが、落下した部品には何も養生されていなかった。加えて、落下した部品自体は飛散防止ネットで養生されていなかった。
- ・ とまるぞー自体の使用方法は理解していたが、とまるぞーの点検知識はなく、特に部品ごとの破損・損傷していることまでは知らなかった。

本日、16:00より緊急安全大会にて検討。
