1. 経緯

3. 薬害状況写真

原因と今後の対策

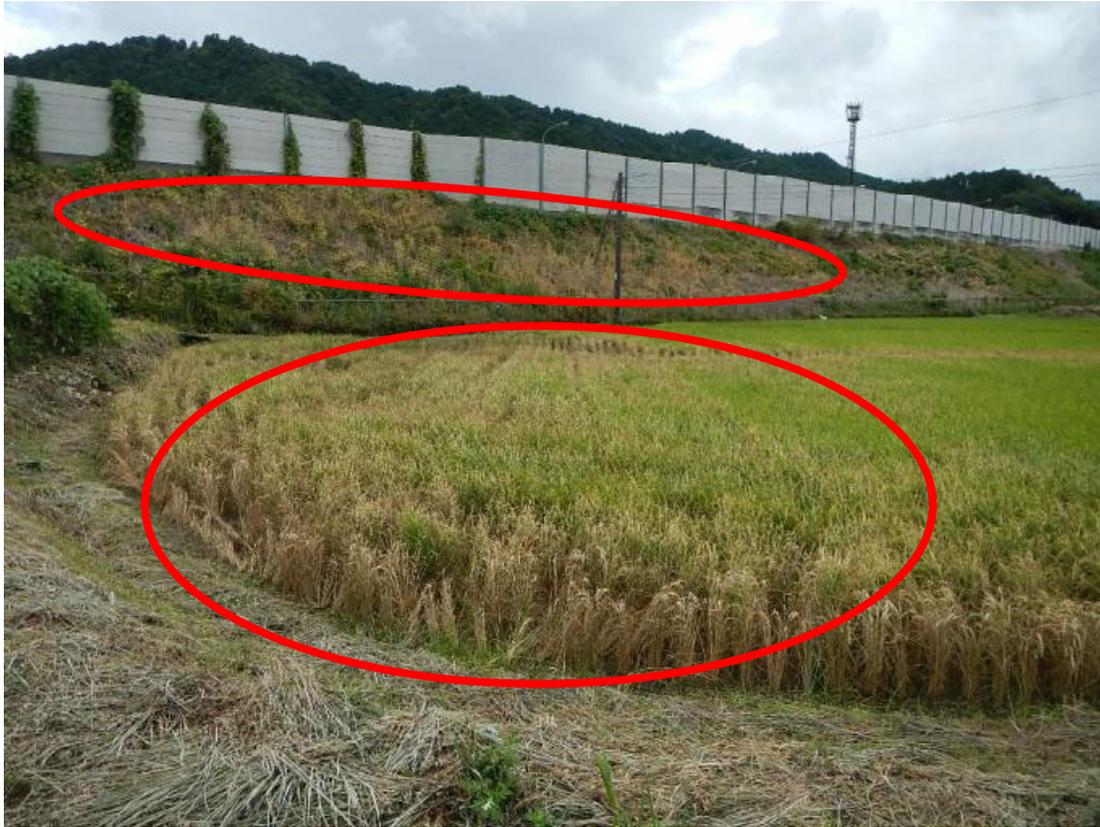
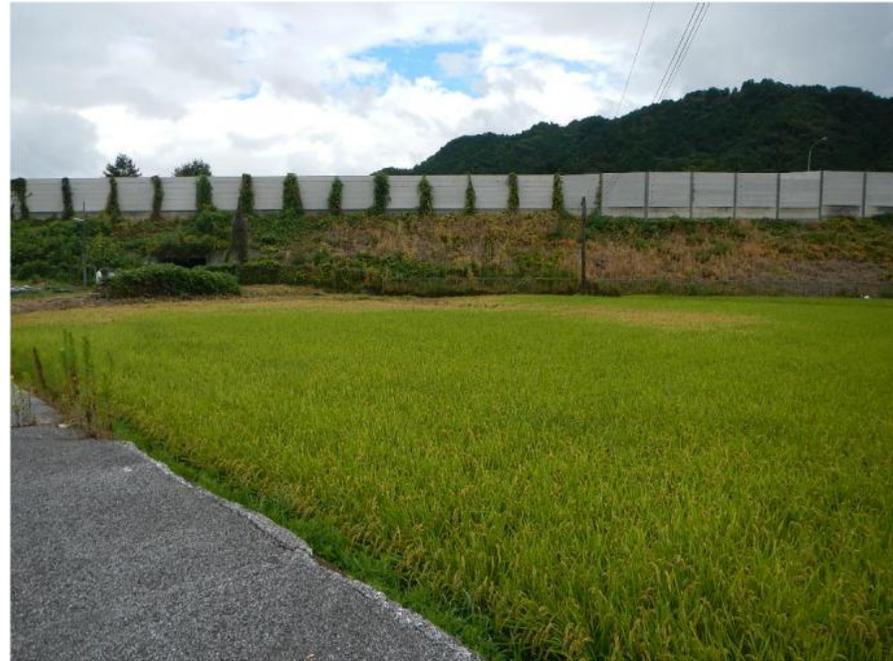
1. 発生日時 令和2年 8月 4日（火） 13時00分頃 甲良町から■■■■HSCに連絡
2. 発生場所 名神高速道路 上り線 KP420.95 下場水田
3. 概要 甲良町から■■■■HSCに田んぼの稲が一部枯れており、隣接している名神法面の草も枯れているので、すぐに現地立会いして欲しいと連絡が入ったが、NEXCOの都合が付かず、代理でメンテから現地立会に行ったところ、名神法面の雑草が枯れているのは、今年3月末に散布した除草剤（粒剤）のためであることが判明した。しかし、今頃になって稲が枯れた因果関係が分からない事から、地権者と甲良町から田んぼの稲が枯れた原因の調査をして欲しいと依頼があり、メンテで翌日、田んぼの水・泥・稲のサンプルを採取し、検査機関で調べる事になった。検査の結果、3月に使用した除草剤の成分が検出されたもの。
4. 立会者 地権者：●●氏
甲良町役場 産業課：課長、担当
メンテ：2名

- 原因
- ・ 田んぼと隣接している所に、長期間（最大9ヶ月）残留する除草剤を使用し
 - ・ その付近の名神側フェンス沿いの排水溝（NEXCO用地）の勾配が低く、また流末がないため、大雨が降ると必ず田んぼ側にオーバーフローしてしまう構造になっていた。
- 対策
- ・ 今後田んぼや畑に隣接している箇所の雑草対策は、土壌に残留しない除草剤で対応するか、草刈を数回実施する。
 - ・ 除草剤の適切な使用時期の選定。
 - ・ 類似箇所の洗い出しとその場所に応じた作業方法の検討。
 - ・ 排水流末処理の設置。（NEXCOに要望）
