舗装補修はつり作業時のお客様車両の損傷事案

1. 発生日時: 令和2年12月11日(金) 20:30頃
2. 発生場所: 東名阪自動車道 下り線 kp38.3付近
3. 作業内容: 夜間舗装小補修工

舗装小補修工事のため、ブレーカーではつり作業をしていた横を通過したお客様から「規制区間からアスファルト片が飛んできて助手席のドアが傷ついた」とお客様センターに申告があったもの。

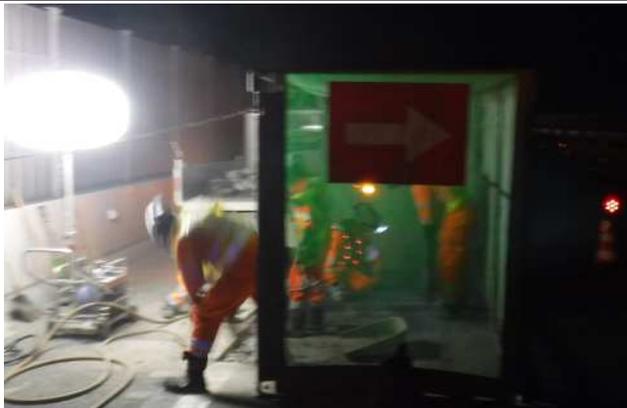
飛散防止ネット状況(左右・前・上方を養生)

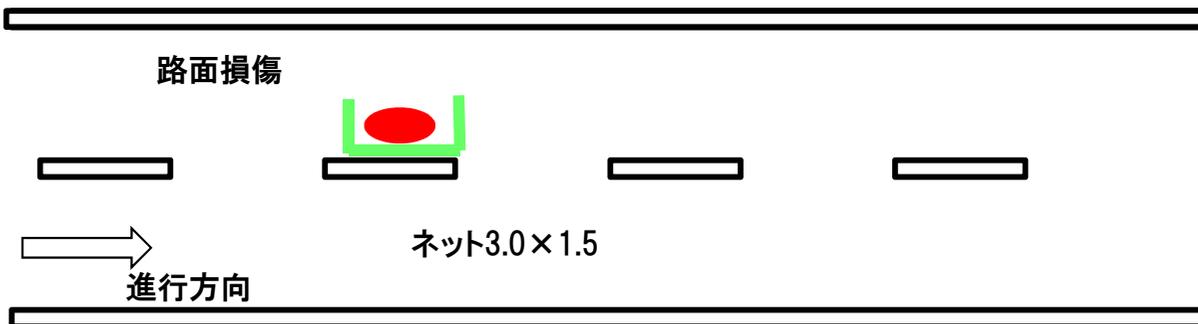
◎あるべきネット状況(はつり箇所はネットで養生されている)

- 1) 事象を発生させた現場は、他の現場班が使用するネット(3.0m×1.5m)よりもワンランク小さいサイズ(1.8m×1.8m)の飛散防止ネットを使用。今後は他現場と同等の飛散防止ネットを使用することとする。
- 2) はつり箇所が装備したネットより大きい場合は、ネットを移動しながら数回に分けてはつり作業を行う。また、はつり箇所の左右・前・上方がネット養生等された状態を確認し作業に取り掛かる。

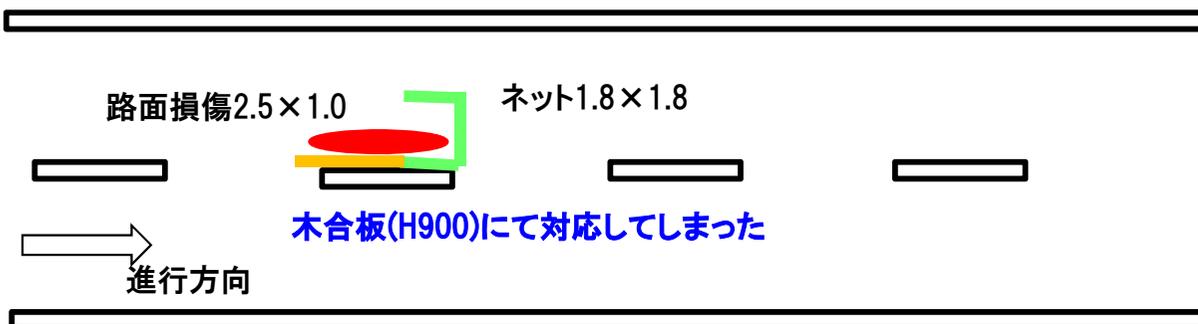
・4箇所施工の内、一カ所の現場が右図のように路面損傷幅(2.5m)がネットの防護幅(1.8m)より大きいことから、ネットの向きを変え、ネット幅を超える部分を合板(H900)で養生。はつり片が合板を超えた、或いは合板のサイドから飛散しと思慮。

×AS片飛散現場のネット状況

(ネットのサイド側を車線に向けてネット幅を超えたはつり箇所は合板で防御)

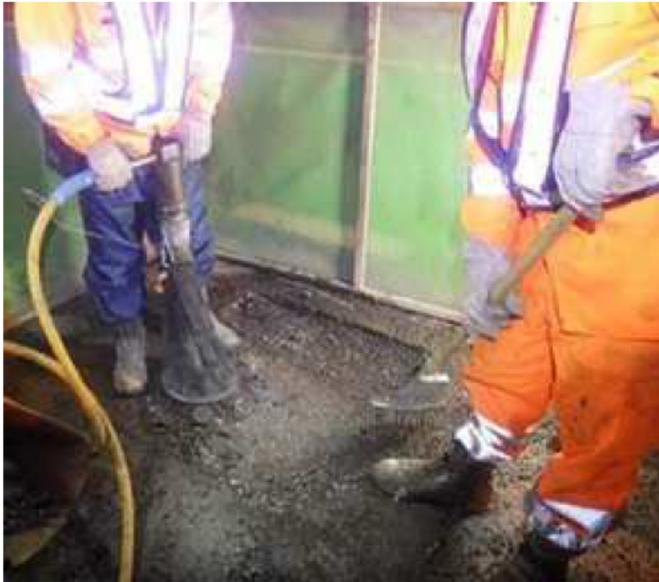
■(事)及び■(事)は、「ハツリ・ガード」をブレードの先端に装着し、かつ、万がーのため防護ネットを配置してはつり作業を行っています。

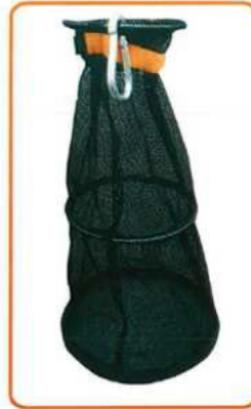
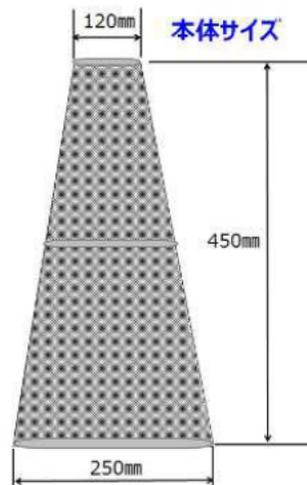
ハツリ・ガード

- ・ハツリ作業時の飛散を防止する事により、第三者・作業者の安全に配慮。
- ・ブレードに簡単にセットが出来ます。
- ・コンパクト収納が可能、持ち運びが便利です。

ブレードでのハツリ作業等では、ハツリ片が飛散して第三者や作業者に当たってしまう危険性があります。この『ハツリガード』は、ブレードに簡単に取り付けられ、コンパクトで持ち運びに便利で、飛散防止効果がバツグンです！
