管内 作業中受損事象

- ・ 事故発生日時 : 2021年1月26日 (火) 10時30分頃
- ・ 維持修繕名 : 2020年度 名神高速道路 管内維持修繕業務 (切土のり面伐採工)
- ・ 事故発生場所 : E1名神高速道路 上り382.6KP付近 (関ヶ原 I C ~ 養老 J C T 間)
- ・ 事故概要 : 走行車線規制に伴うラバーコーン延伸中の規制車 (リース車両) に、追越車線を走行中 のお客様車両が ふらつきながらそのまま規制車の後部に接触し横転した。
お客様2名 : 軽傷
当方 : けが人なし

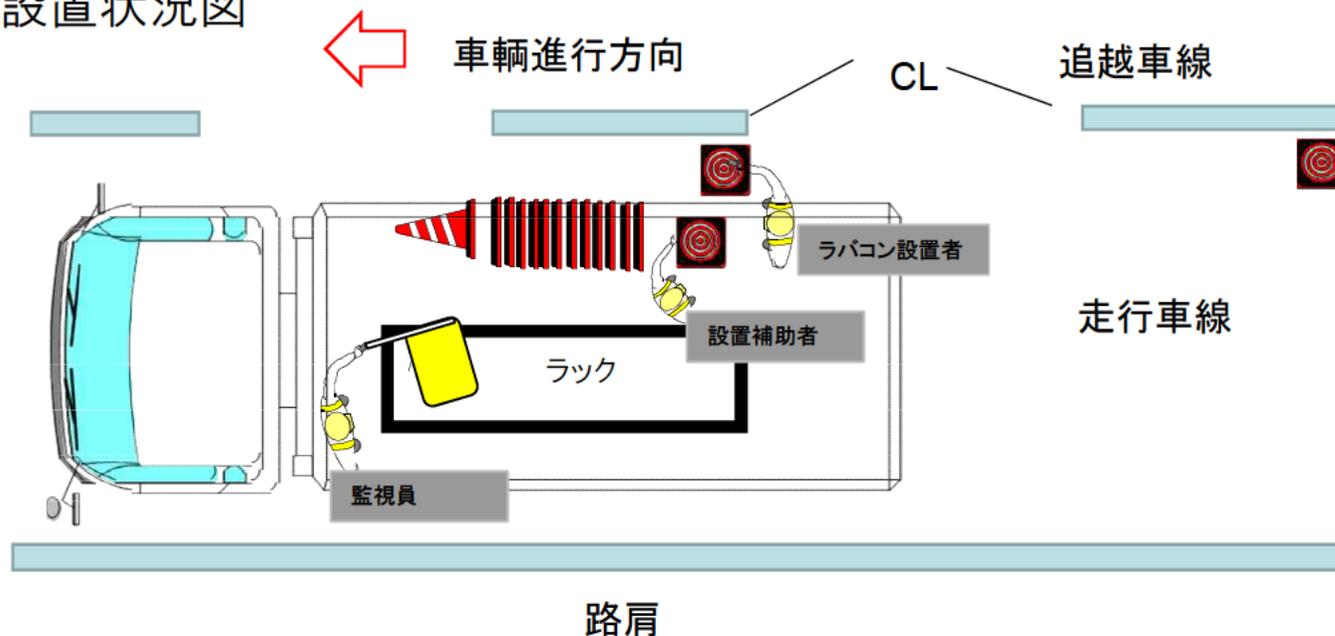
設置状況図

規制材設置作業状況

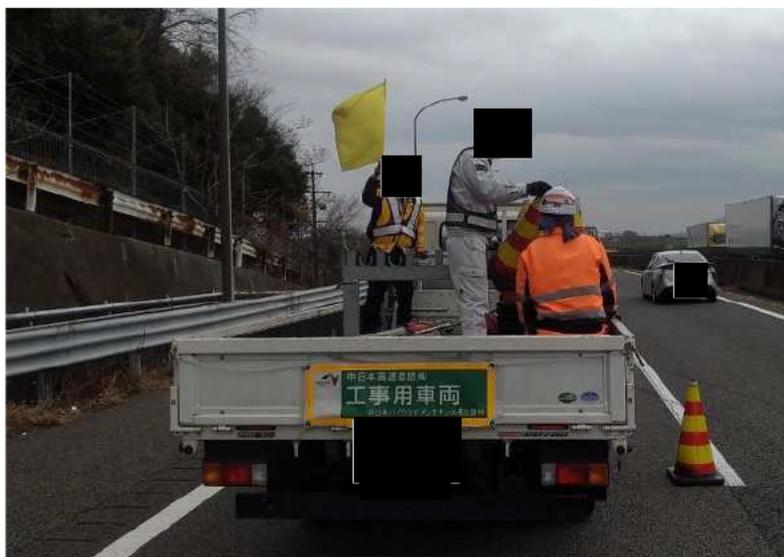
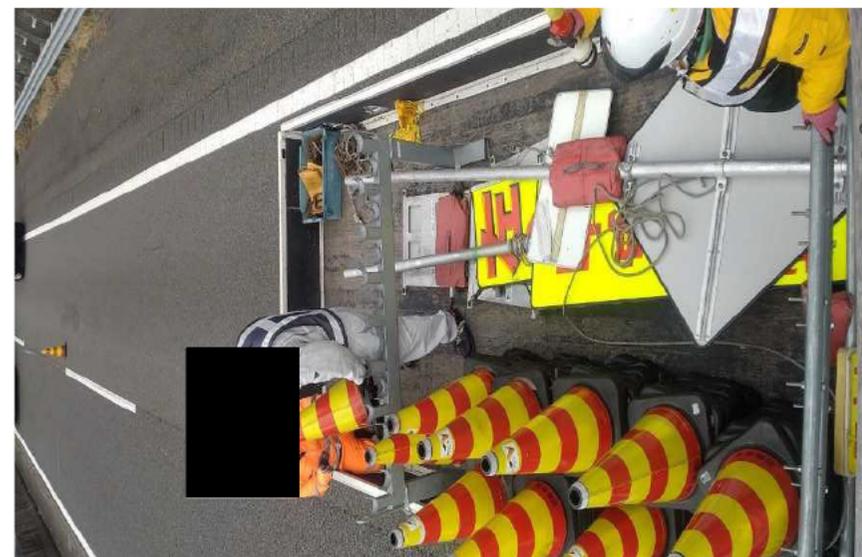
再現写真

※現場でふらつき車両を発見し監視員は警笛で異常を作業員に知らせた。作業員はその合図で車両の荷台の中央部に避難した。(規制材ラック付近)
