# 一般道で一般車と接触する事故

- ・ 事故発生日時 : 2021年1月29日 (金) 13時30分頃
- ・ 維持修繕名 : 2020年度 名神高速道路 ■■■管内維持修繕業務 (保全巡回)
- ・ 事故発生場所 : 県道14号 岐阜稲沢線
- ・ 事故概要 : 一宮西ICを出て信号でUターンをするために、片側3車線ある道路を一番右の車線へ車線変更する際に、一般車へ接触したものの。
- ・ 被害状況 : 人的被害 なし  
物的損害 相手方：車体右後方に擦り傷、当方：車体左後方に擦り傷  
双方とも自走可。
- ・ 時系列
  - 13：30頃 事故発生 警察に連絡
  - 13：40 メンテ現場代理人へ報告 警察到着
  - 13：47 現場代理人よりNexco保全計画へ第一報
  - 14：00 警察見分終了
  - 14：05 現場離脱

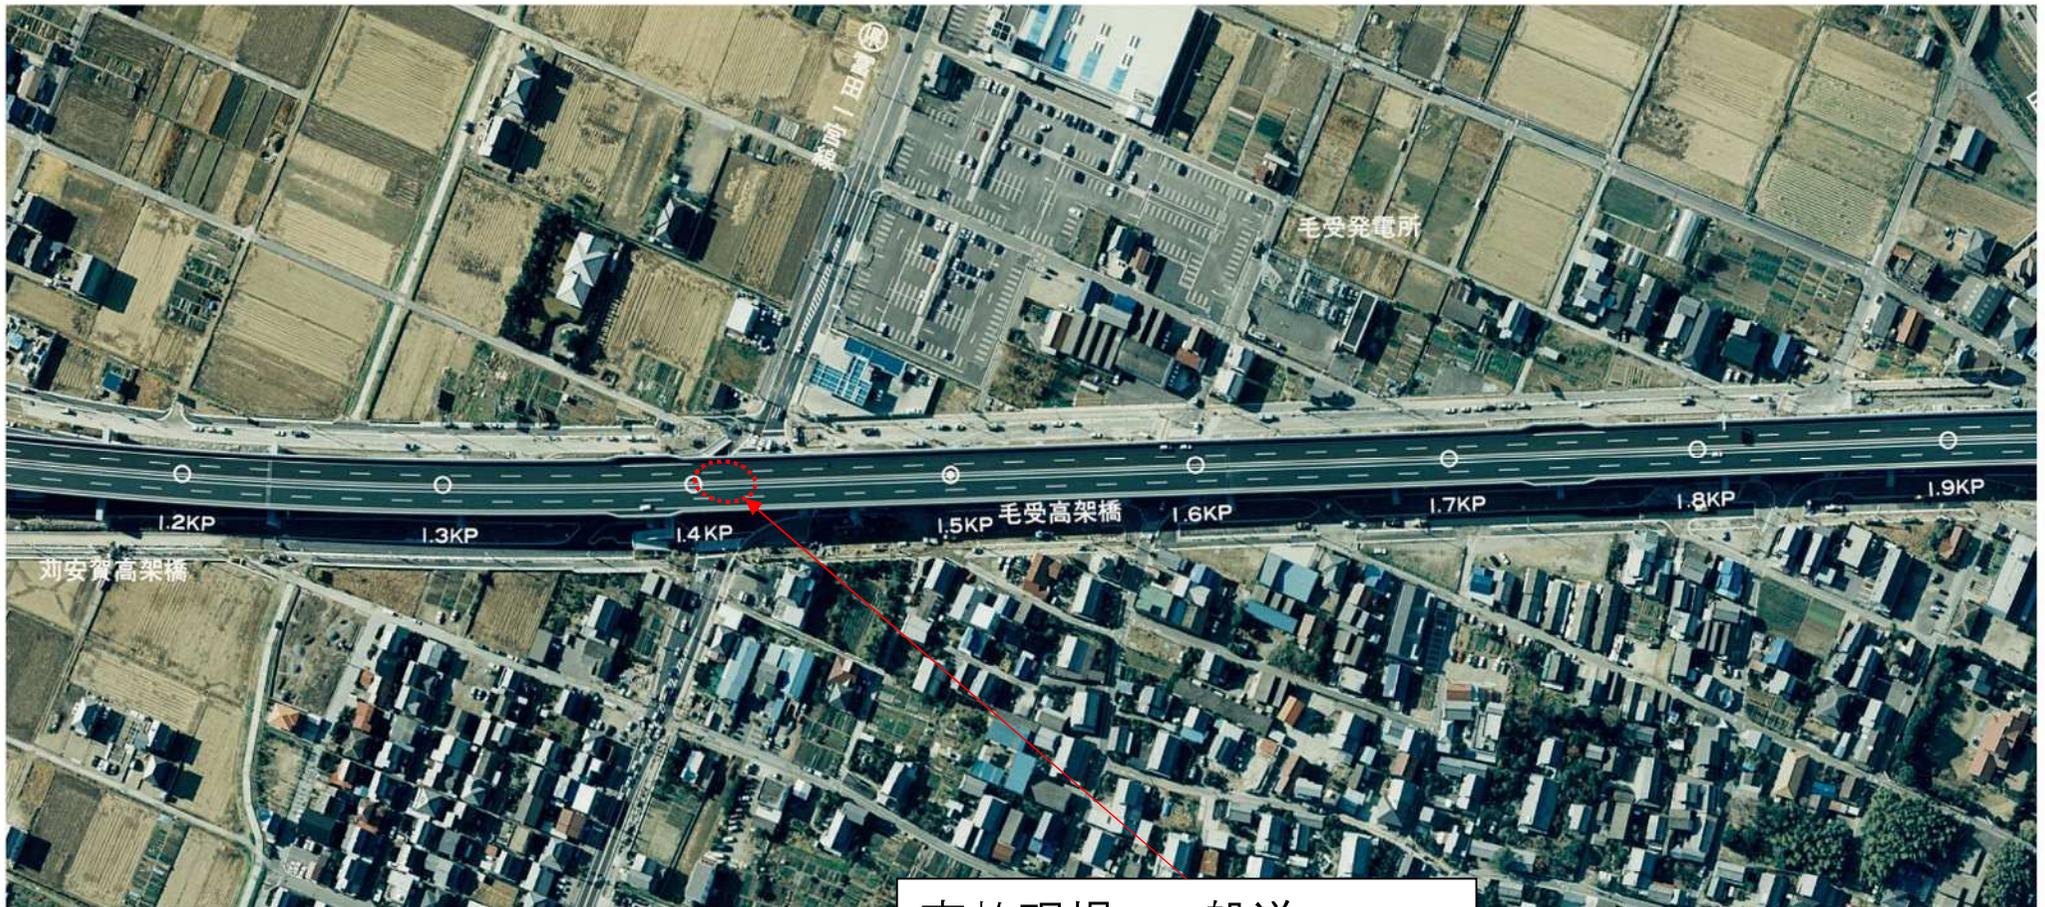
事故現場 一般道  
・西尾張中央道 北向き  
(毛受交差点)

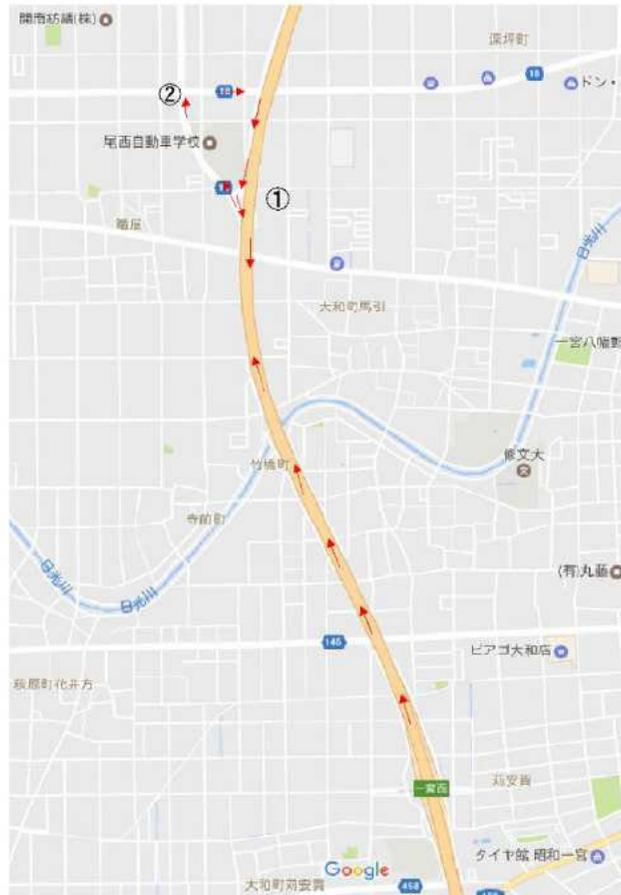
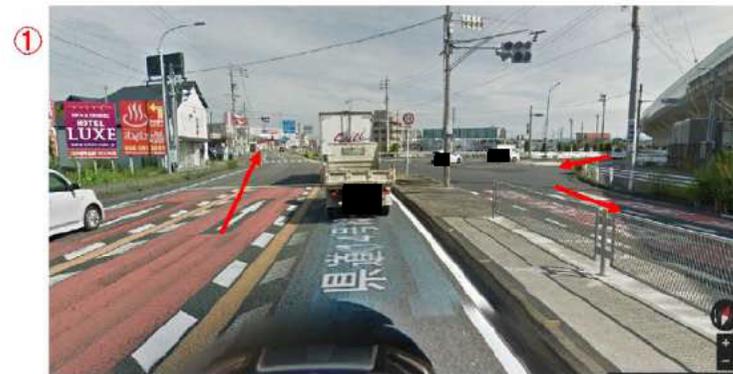
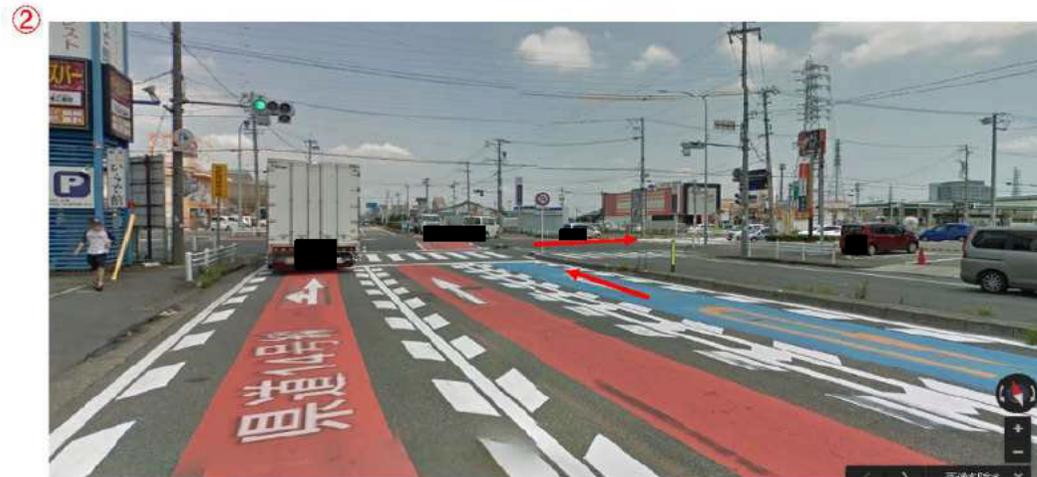
## 別添資料(反転路の変更図)

一宮西IC 下道反転路利用について

ルート1 一宮西ICを降りた後しばらく北上し①の交差点を直進、②の交差点で右折、高速道路をくぐる直前の交差点を左折、①の交差点に出るので左折、一宮西ICというルート。
