●●管内 路面清掃A 後尾警戒車 追突受損事故 2021.02.02

- 発生日時:2021年2月2日(金) 13時27分頃
- 発生場所:中央自動車道 下り 306.6kp付近 走行移動規制中
- 事故内容:2020年度 中央自動車道 ■管内維持修繕業務(路面清掃A)
- 受注者 :中日本ハイウェイ・メンテナンス名古屋(株)
- 内容 :中央自動車道下り線において、路面清掃A(スイパー)稼働中の後尾警戒車両に通行中のお客様車両:4t箱型貨物車が自走式標識車(緩衝材付)に追突したものの。

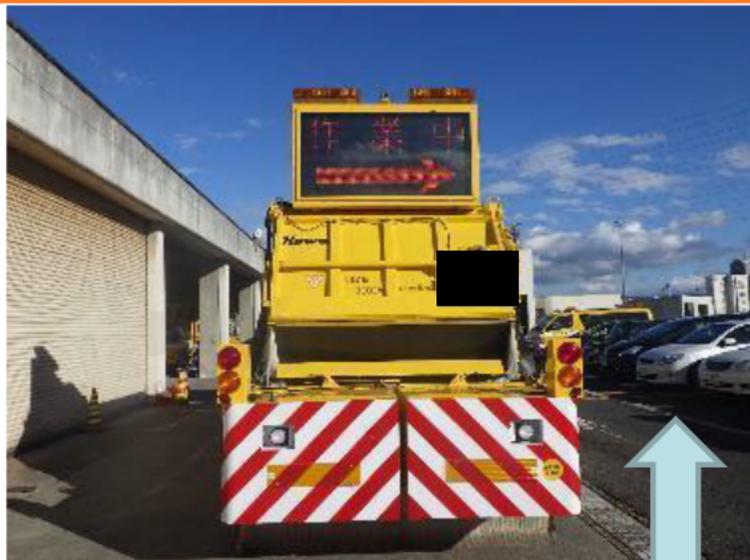
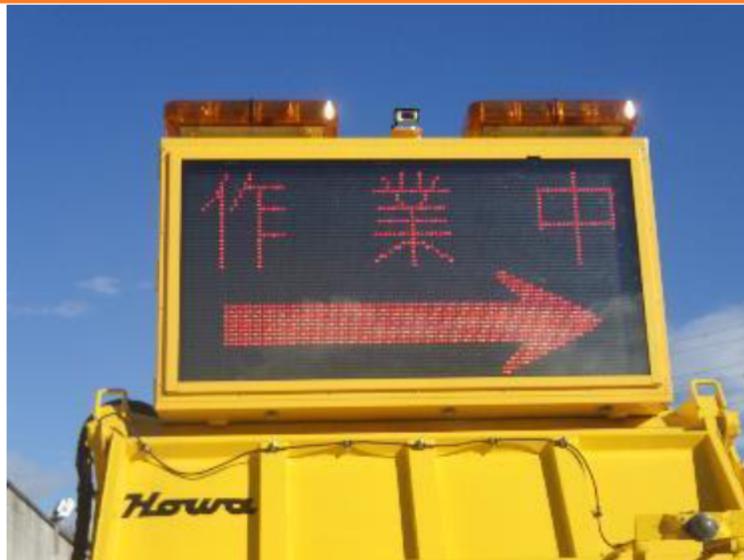
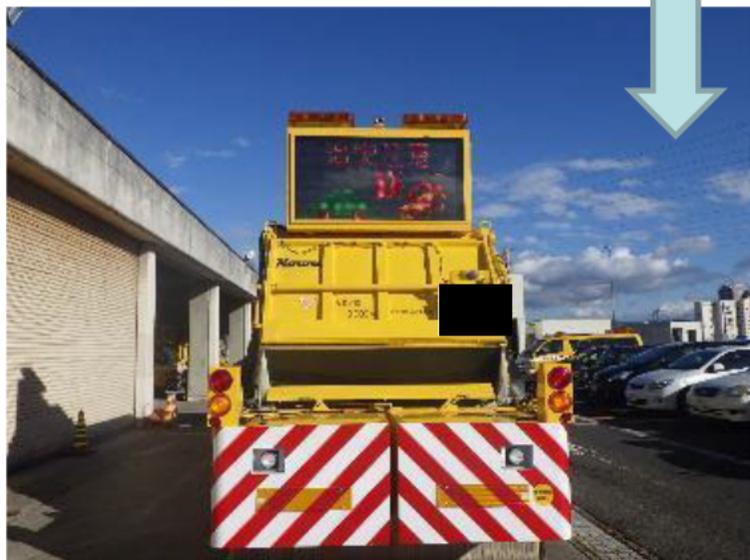
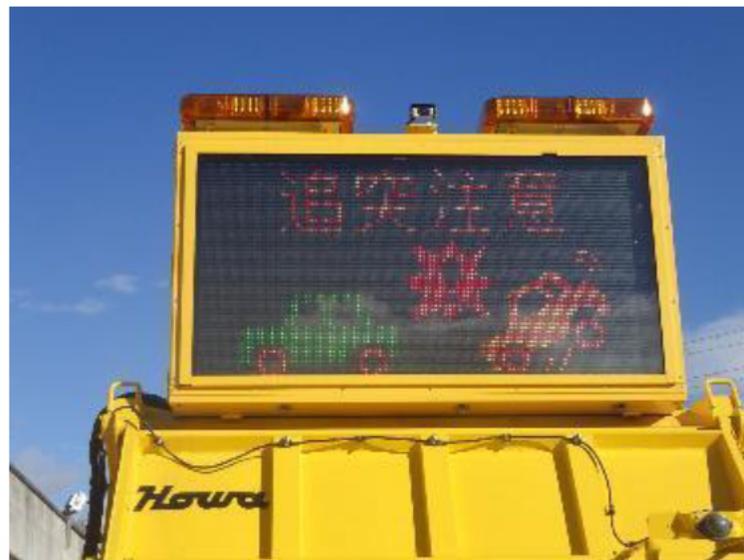
交互表示

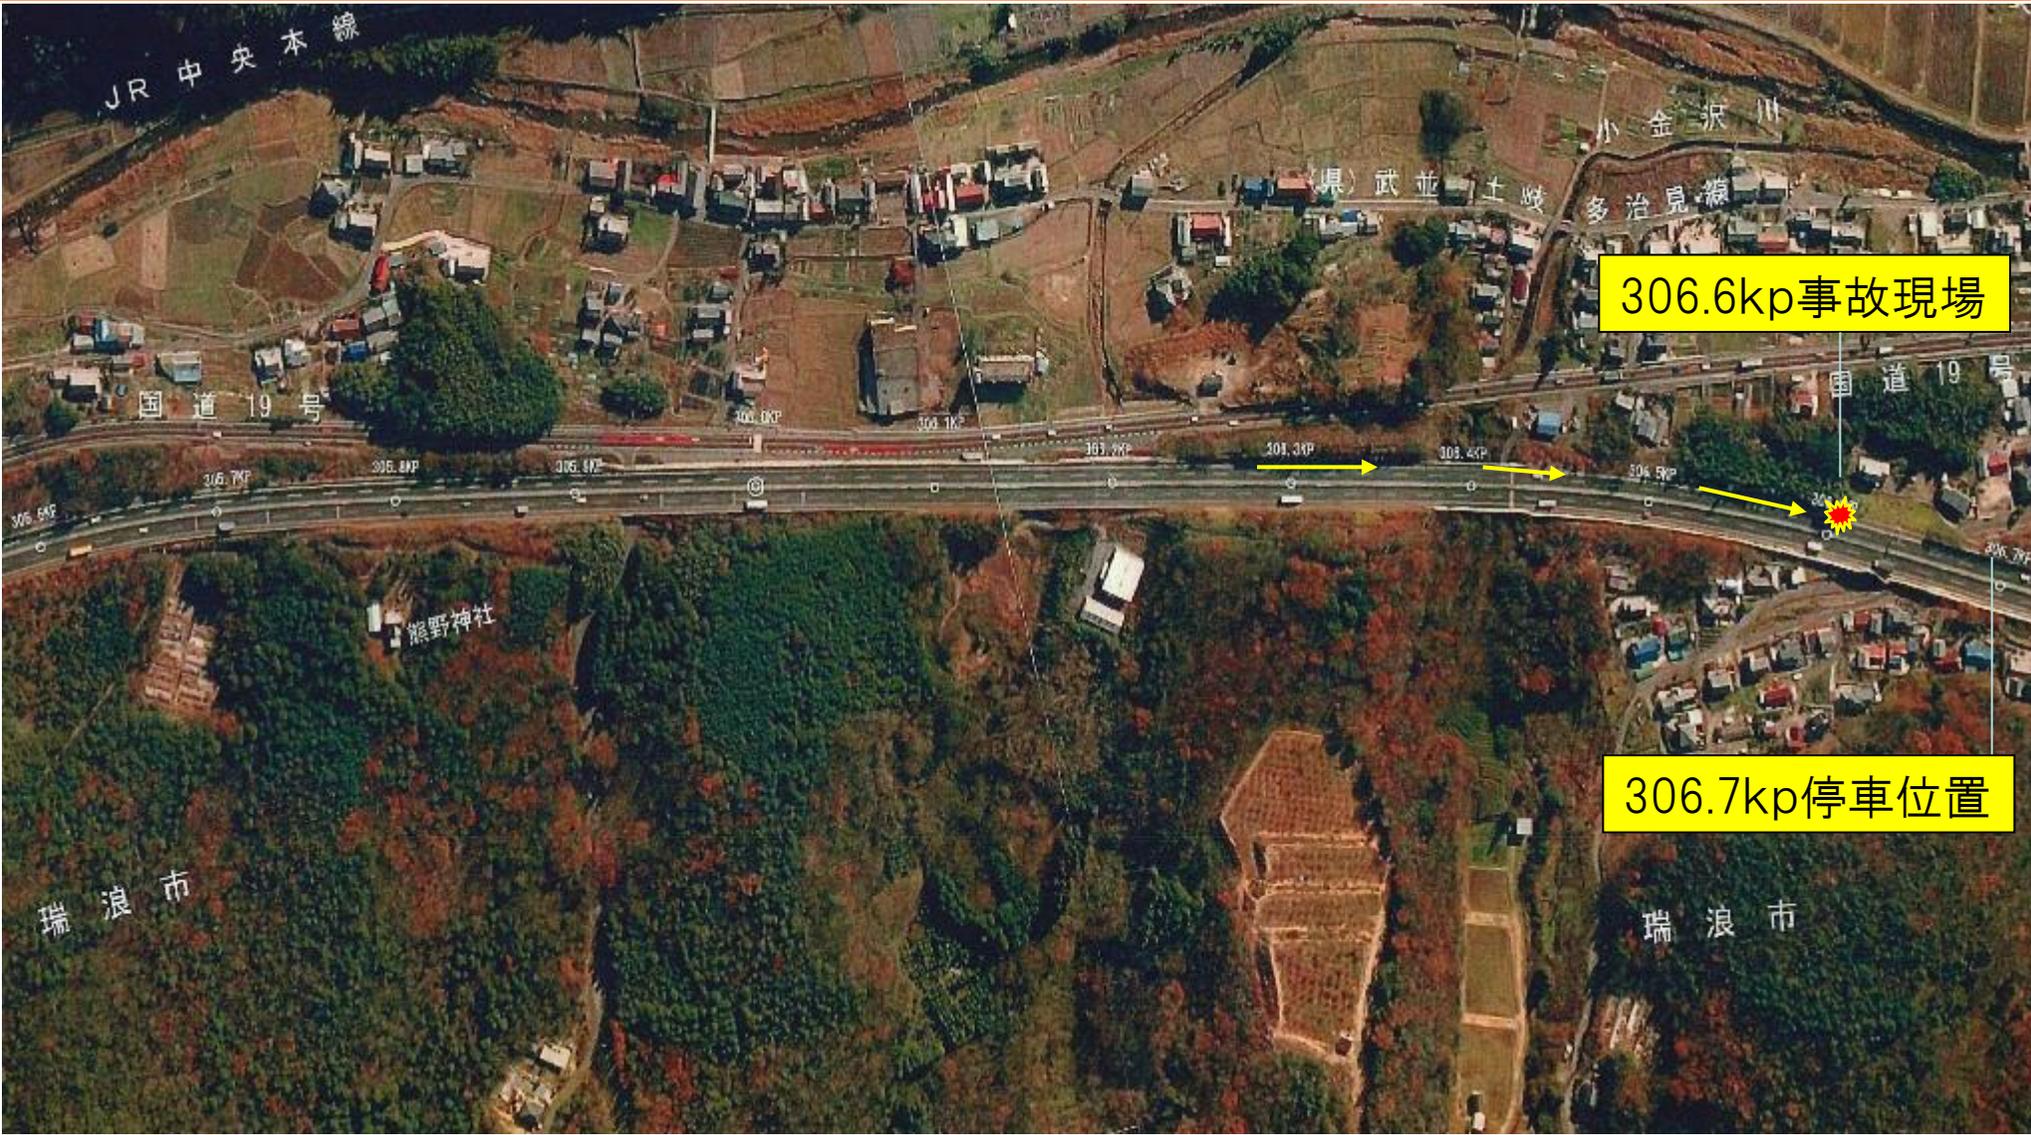
306.6kp事故現場

306.7kp停車位置
