# 伐採した竹を片付ける際、作業員の左目に当たる事象

1. 発生日時: 令和3年7月13日(火) 11:55頃
2. 発生場所: E23 東名阪自動車道 上り線 KP63.6付近
3. 作業内容: 東名阪自動車道 ■ 管内維持修繕業務
4. 事象概要: 暫定3車の第一走行車線規制内で、高さ10m程度の竹伐採作業を、高所作業車にて先端より約4m程度に小切りし、ガードレール・柵の外側に仮置きしてあった何本かの重なり合った竹を片付ける際、他の作業員がそのうちの竹を1本を持ちあげた。その竹の先端が跳ね、被災者の左目に当たった事象
5. 被災状況: 被災者: 左目の目蓋(まぶた)を縫合する予定
6. 位置図

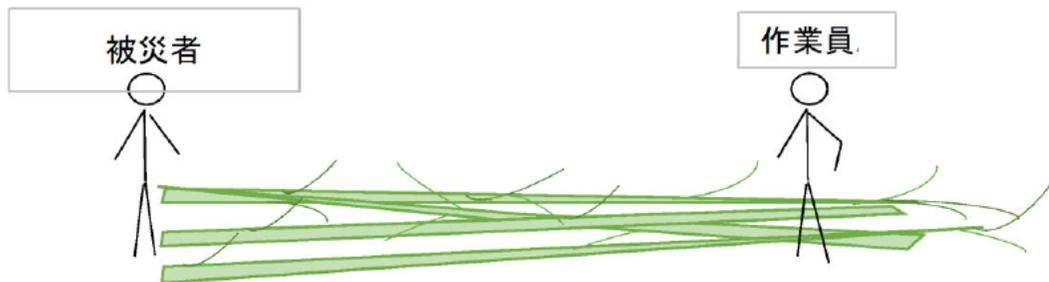
4m程度に小切りした  
伐採竹をガードレール・柵の外側に仮置き

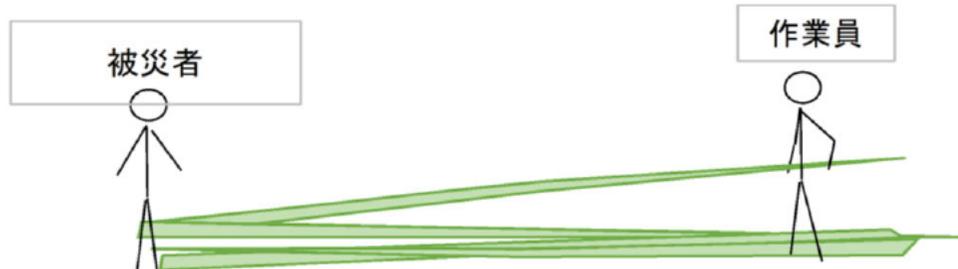
重なりあった伐採竹を  
路肩に持出すため、作業員がその中の1本を  
持ちあげようとした。

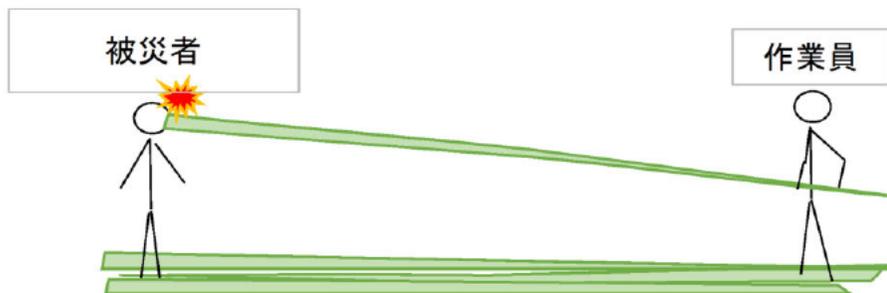
作業員が持ち上げた際、竹の先端が跳ね  
被災者の左目の当たった
