法面災害復旧作業中 事故事象

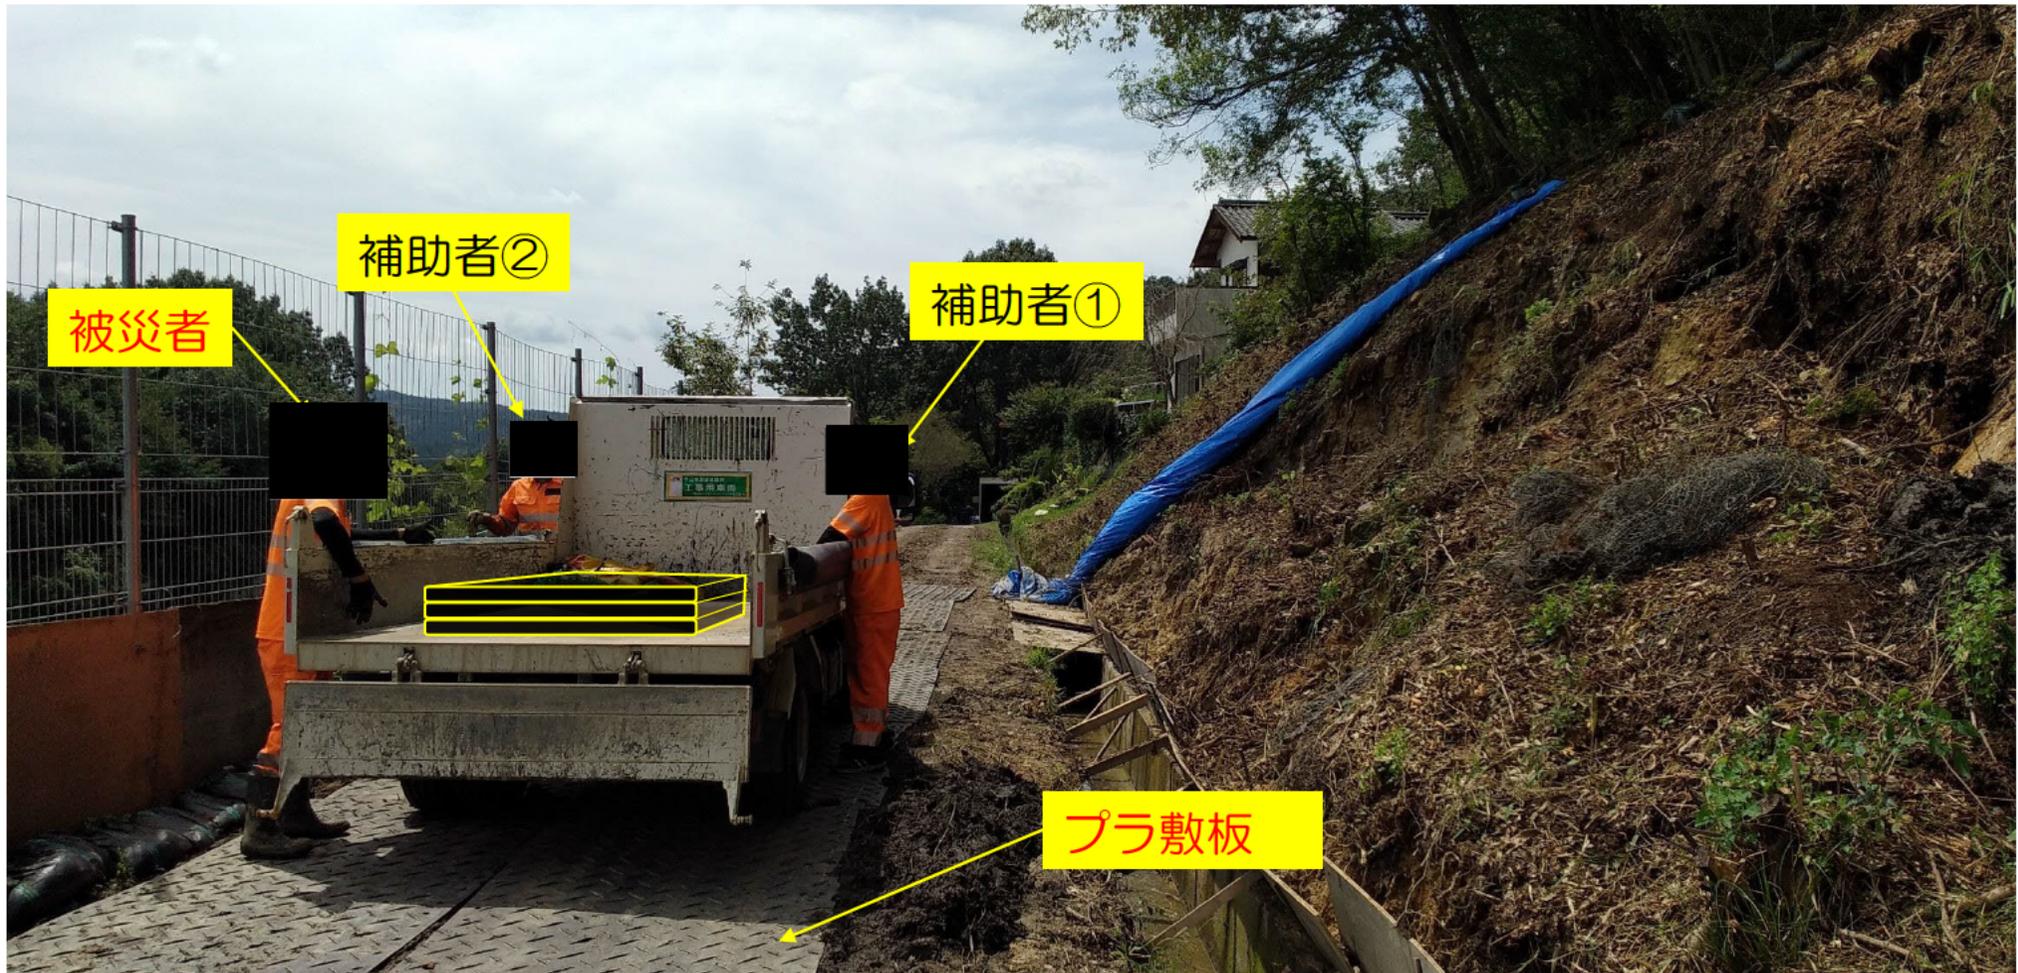
【現場写真】

- 発生日時：2021年8月26日(木) 10時45分頃発生
- 発生場所：中央自動車道 上り線 307.1KP付近 のり面災害現場（側道）
- 事象概要：中央自動車道上り線307.1Kp法面災害復旧現場において、3名で道路養生用のプラ敷板（2400*1200*13 39kg/枚）を2t ダンプから降ろす為、アオリを切ったダンプ後方に敷板をスライドさせている際に発生した事象。二人で息を合わせ平行にスライドさせていたが、被災者が補助者が移動することに気をとられ作業を止めた瞬間、もう一人は気が付かずそのまま敷板を引っ張ったため、敷板が横ずれし敷板とダンプのアオリ部分内側で右手小指を挟んだもの。（保護手袋使用あり）右手から出血があるため、現場にて応急手当後、病院に搬送するため現場離脱。
- 被災状況：緊急外来にて応急的な処置（6針縫合）骨には異常なし。
※明日 整形外科にて再度受診予定

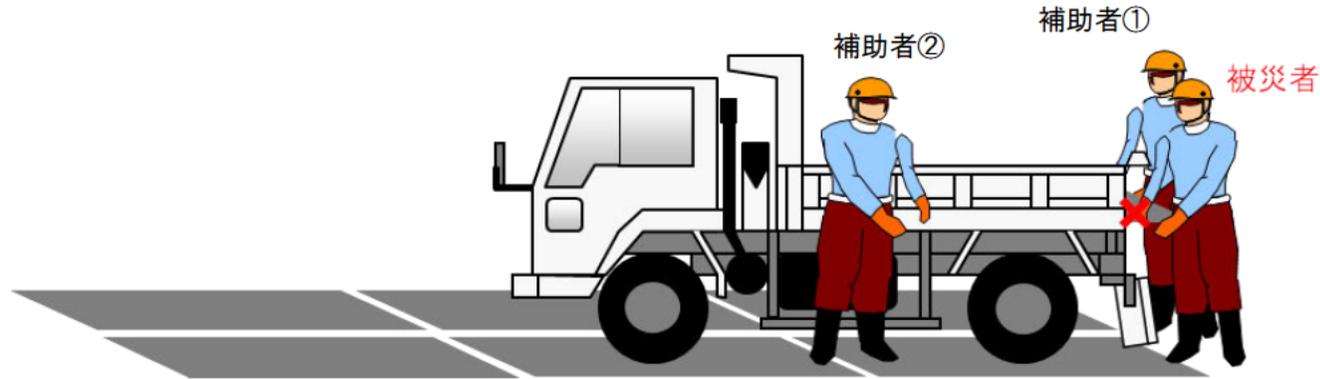
横断図

二人で息を合わせ平行にスライドさせていたが、被災者が補助者②が移動することに気をとられ作業を止めた瞬間、もう一人の補助者①は気が付かずそのまま敷板を引っ張ったため、敷板が横ずれし敷板とダンプのアオリ部分内側で右手小指を挟んだもの。（保護手袋使用あり）
