1. 発生日時 2021年09月07日(火) 11:40～50頃
2. 発生場所 東名 上り線 320.8kp付近
3. 作業内容 草刈・剪定作業
作業範囲 328.3～327.6kp 路肩規制
4. 概要 [redacted] → [redacted] 作業12名 規制・保安 4名
路肩規制にて剪定及び草刈作業においてお客様が作業帯を通過した際、助手席のサイドガラスが損傷した事案
がお客様センターに入電、[redacted] 保全担当課長から一報があったもの。(お客様ドライブレコーダー有り)
5. 被災状況 怪我人なし
キャリアカー助手席サイドガラスが割れる
6. 時系列 [redacted]
10:00頃 作業開始
11:45頃 午前作業終了 327.6KP
12:38 お客様センター入電
13:05 [redacted] 保全担当課長から一報
13:40 事象相手様と事象確認の調整中(保全課長、メンテ副所長)
16:30頃 相手様会社着、状況確認、作業説明。(ドライブレコーダー確認)
17:20 お互い平行線、相手様は高速隊に相談との事

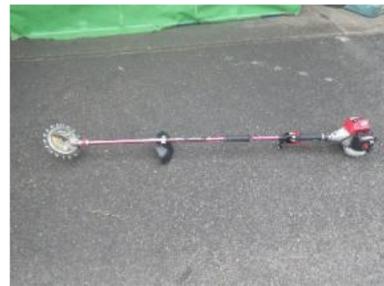
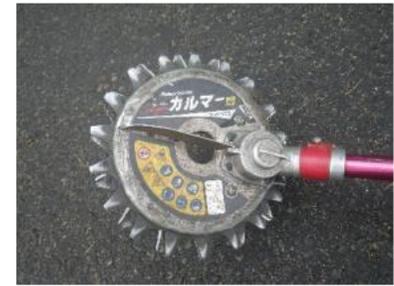
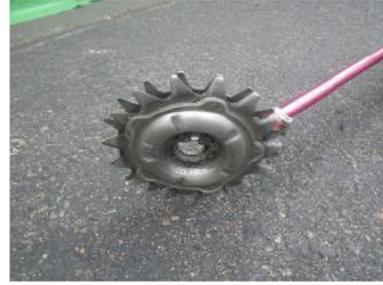
使用機械

エンジン刈払機アタッチメント
回転ハサミ刈り
Dual Blade rotate in opposite direction
石跳ねストップ!!
飛び石を抑える
キワ刈りOK!!
水キワでも安全
お手持ちの刈払機に取付けできる!!
idech 株式会社 アイテック DECH CORPORATION

カルマー Rotary Scissors
飛石の安全を追求したプロフェッショナルツール
飛散を抑え安全!!
飛び石の飛散を抑える
ケーブル巻きも安全!!
ブレーキ機構で安全!!
メンテナンスに優れた
飛石低減効果を証明

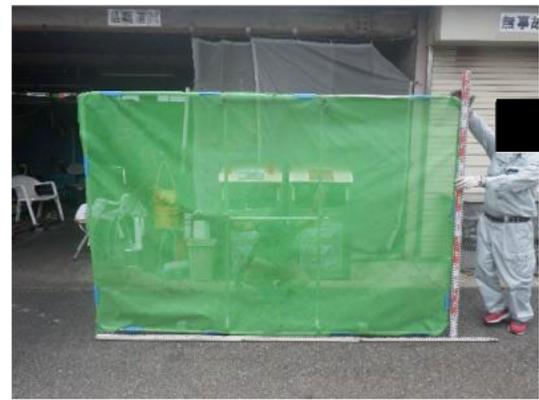
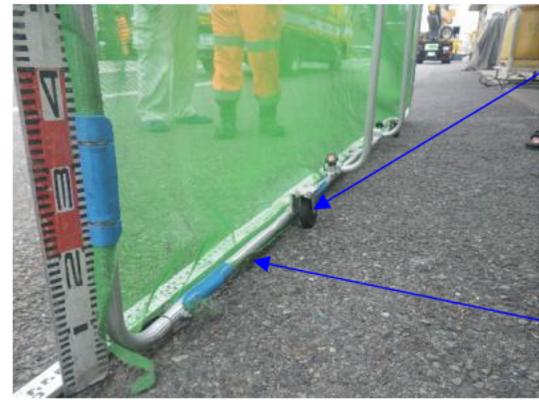
使用ネット

L=2700

H=1800

スライドする為のタイヤ

アルミ枠

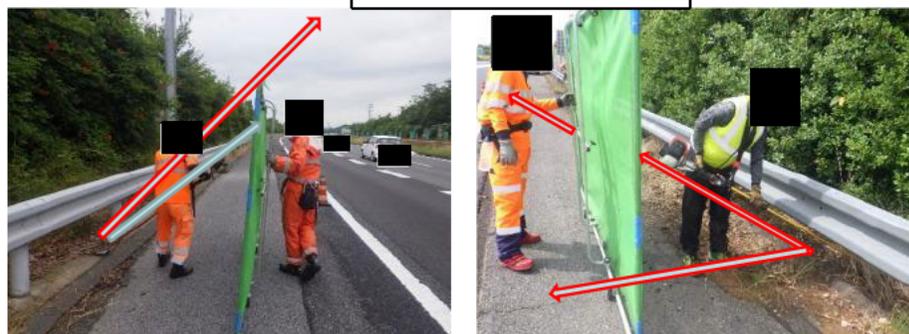
小集団意見のイメージ

- 飛び石防止のヘッド(バリカンタイプ)+防護ネット等の破損等はないものの、作業脇を通過した際に起きた事象を考慮すると作業中に何か(石等)が飛んだ?と想定するとネットの高さが問題ではなく、刈り手の前後方向しか思いつかない。ネット防護延長を伸ばしたほうが良いのでは?

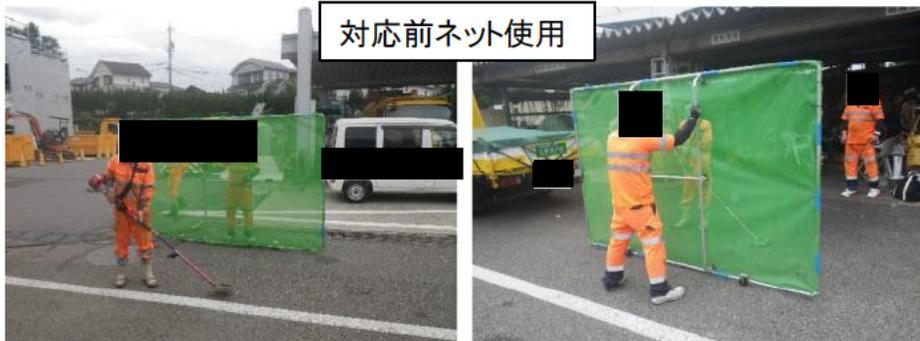
対応前ネット使用

- 車のサイドガラスが割れた、作業中に何かしら飛んだ?の観点で、鎌手刈りは現実的ではない事を考えると、防護ネットの面積を延長方向に稼ぎ2名/2枚持ちでの防護ネットでの対応を行う。

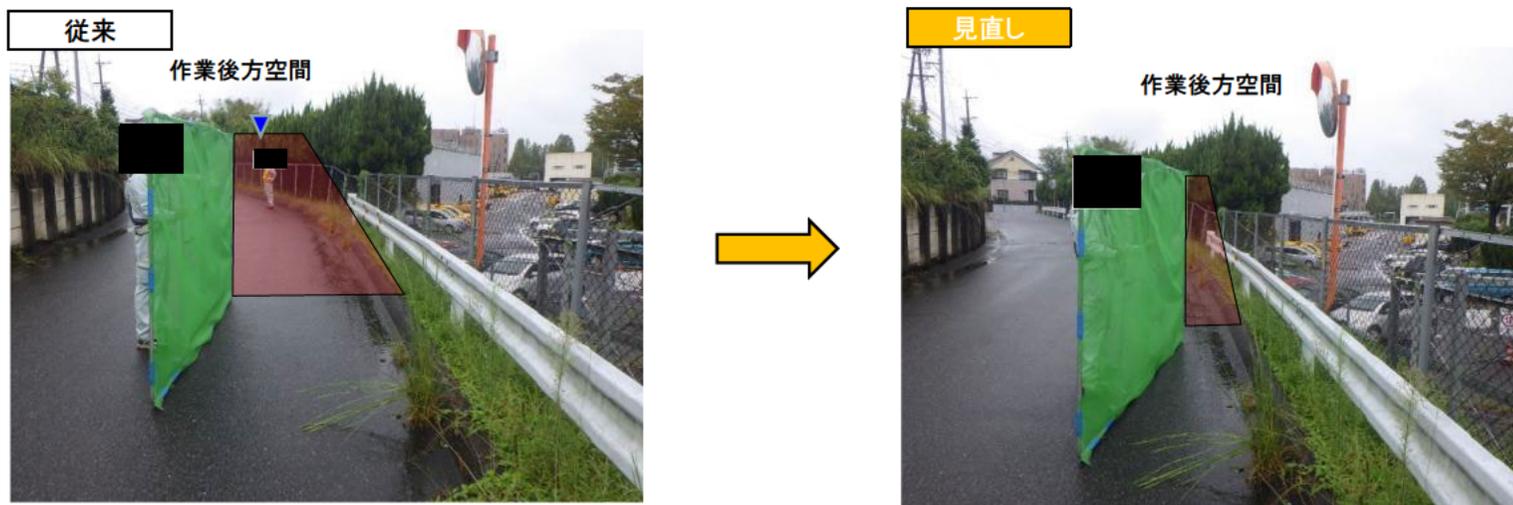
・メンテ対応案、【2名で防護ネットの面積を稼ぐ】については、通行帯側に2名配置することになり又、2名作業による意思疎通の問題及びネットの面積が増える事により走行風等の風に煽られる等の危険を考慮すると、通常対策ネットにて持ちの方、ネット位置を見直したらどうか？

- ①刈手と防護ネットの離隔を少し詰める。（飛散角度を抑える）
- ②通過車両が向かってくる方向（下流側）に角度をつけ、ネットでカバーをしたらどうか。（相対速度によるリスク対策）

- ①刈手と防護ネットの通常よりも間隔を詰める。（飛散角度を抑える）
- ②飛散発生箇所が刈刃の為、刈手をネット中心に置き、Grに水平ではなく草刈進行方向とは逆方向で角度をつける。

（相対速度対策）

・上記写真の対策（NEXCO案）にて、今後の名古屋保全管内におけるメンテの対策とする又、対策方法を安全大会等を活用し周知を図る。
