【最終】 E1A新東名高速道路 247.45KP のり面作業中事故

【発生日時】 令和3年12月13日（月曜日）（天候 晴） 15時20分頃

【発生場所】 新東名高速道路 ①247.45KP 盛土のり面

【件名】 2021年度 東名自動車道■■■■管内維持修繕業務

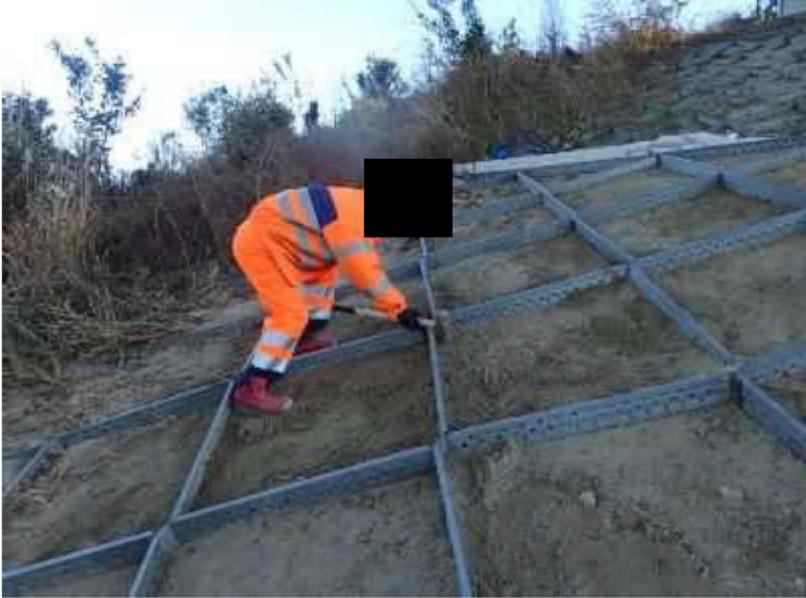
洗堀補修の作業において、鋼製のり枠を固定するための鉄ピン(D22)を大ハンマーで打ちこむ際に、誤って大ハンマーの柄と鉄ピンの間に右手人差し指を挟んだもの。
被災者は、メンテ名古屋 技能職職員

作業状況

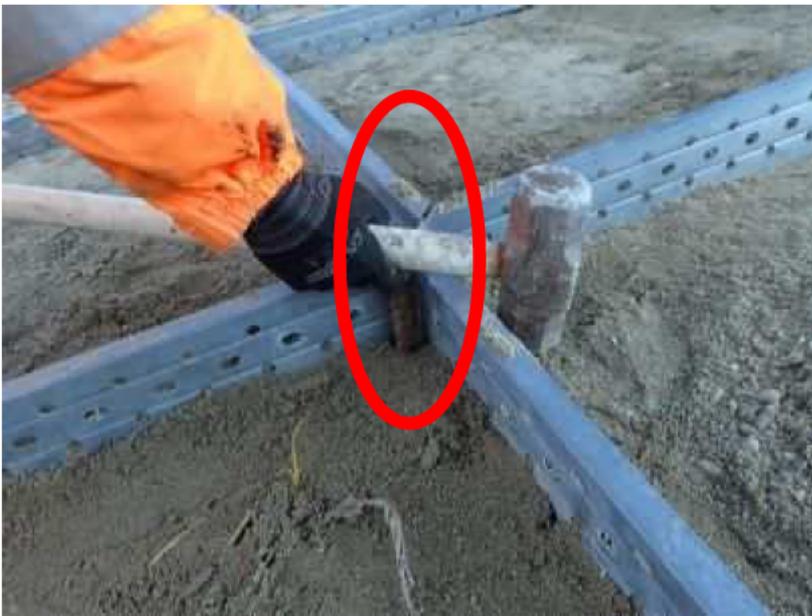
- ・最後の1箇所の打ち込みであったため、気が緩んだ（油断した作業）
- ・単純な作業の繰り返しによる注意力の欠如

事故状況

- ・最後まで気を緩めず作業にあたるよう心掛ける
- ・適宜休憩を取り、時間に余裕を持った作業を心掛ける
(ヒアリングにより疲労感は特になかったとの事でしたが、他作業に於いても心かける)
- ・安全意识レベルを継続するように常に他作業員とコミュニケーションを図る
- ・職長は各作業に目配り・気配りの徹底を図る

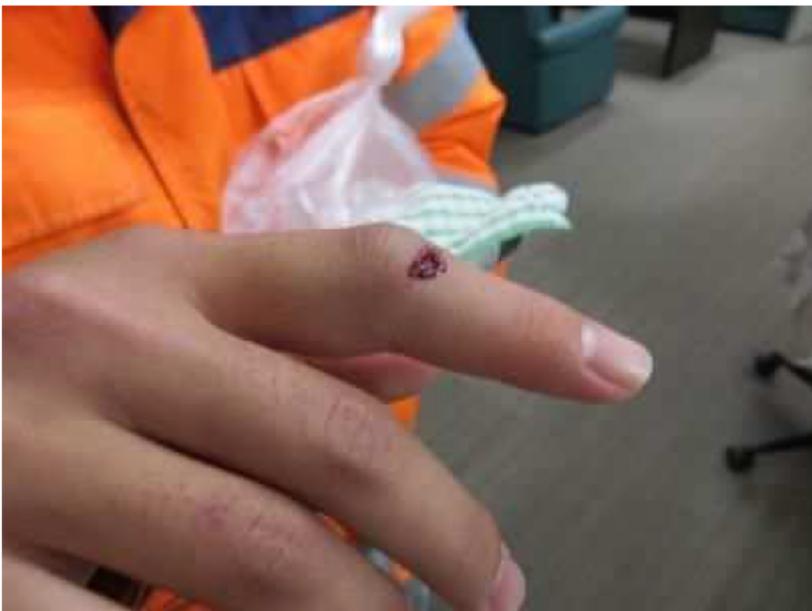
【被害状況】 人的被害：右手人差し指打撲（全治2週間程度）
物的被害：特になし

症状
