# 【■■■■】長浜IC出口ブース接触事故(10tDTアオリ)

# 20211229【          】長浜IC出口ブース接触事故(10tDTアオリ)

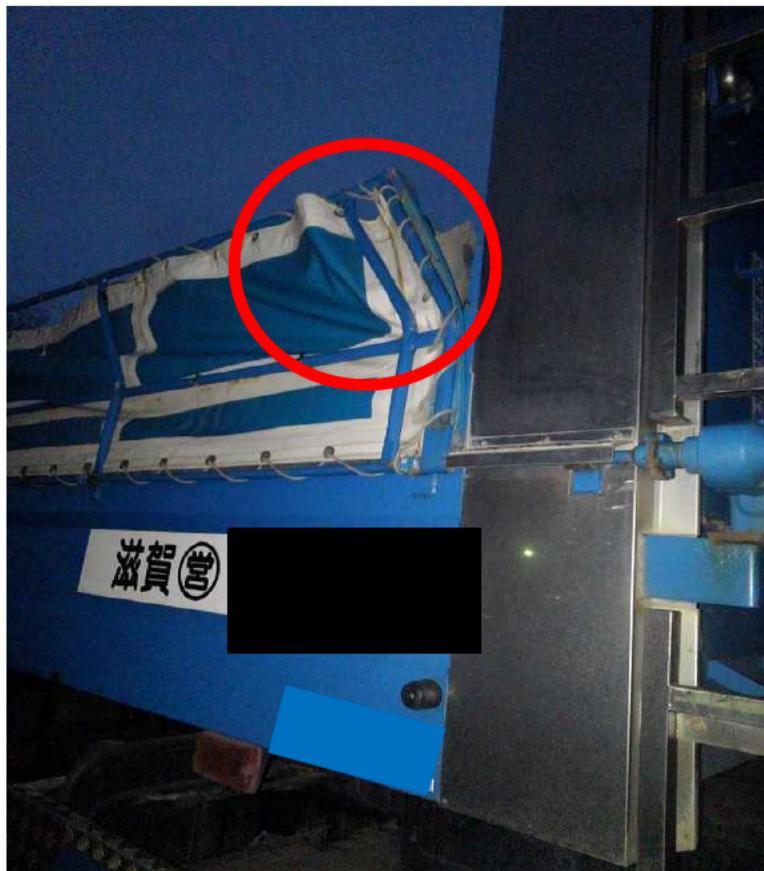
右側アオリが車幅よりはみ出した状態で、  
気付かず出口ブースを通過

1. 業務名 2021年度 名神高速道路 ■■■■管内維持修繕業務
2. 発生日時 2021年12月29日(水) 16:20頃
4. 発生場所 北陸自動車道 長浜IC 出口ブース
5. 事故概要 集積した雪の排雪運搬作業を行っていた10tダンプトラックが、その作業が終了し、長浜基地前にて同ダンプの荷台(運転席後部)に取り付けていた工事用車両幕を取り外した際に、積荷の落下防止用の右側アオリが車幅よりはみ出したが、そのことに気付かず出口ブースを通過し、その時、ブースの車両分離器に接触し、それを破損させたもの。
6. 被災状況 人的被害:無し、物的被害:当方:無し  
相手方:長浜IC出口L6レーン車両分離器
7. 原因 工事用車両幕の撤去は過去にも幾度も実施していたため、慣れから再確認を怠った。通常アオリは機械的に収納されるが、人為的にアオリを動かしたため、収納されなかった。現場責任者の最終確認や運転手への注意喚起が不足していた。
8. 対策 運転手は出発前に車両を一周し、問題が無いことを確認した後に出発すること。  
工事用車両幕を撤去し、出発前に■■■■及び■■■■の現場責任者が車両の再確認を行うこと。

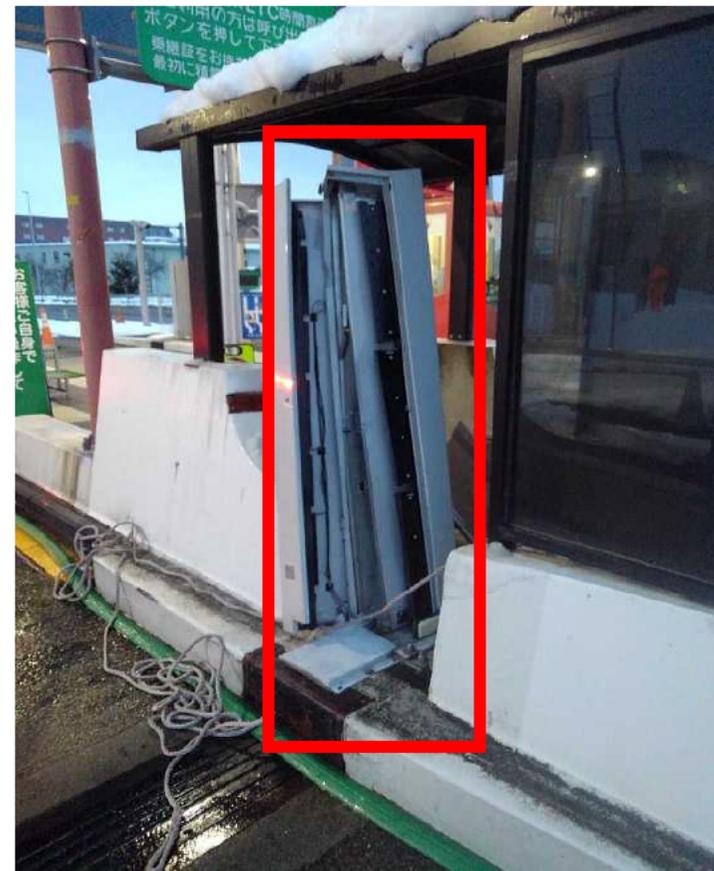
出口一般レーン車両分離器のカバーに  
接触し、破損させたもの  
(料金設備のエラー等はなし)
