# 【          】北陸道ブローア－排雪作業Gr損傷

1. 業務名        2021年度 名神高速道路           管内維持修繕業務
2. 発生日時    2021年12月30日(木) 10:15頃
3. 発生場所    北陸自動車道 上りKP1.8付近(新庄橋手前)
4. 事故概要    路肩に集積した雪の排雪作業を行っていたロータリーブローア－が、雪に埋もれた橋梁手前のすり付け部路肩防護柵(ガードレール)に気付かず前進した所、ブローア－装置左側がガードレールに接触し、ガードレールブラケットのボルトが脱落したものの。  
その後、車両自体はほとんど損傷が見られないため作業は続行。
5. 被災状況    人的被害:無し、物的被害:当方:無し  
相手方:路肩防護柵(ガードレール)取付ボルト破損
6. 原因        今後の積雪を考慮し、できる限り除雪を済ませようとしたため、路肩左側にロータリーブローア－を寄せすぎた。積雪により防護柵が見えなかった。  
今年度より新車のロータリーブローア－であったため車両感覚にずれがあった。  
朝礼で注意喚起は行ったが、無理に左に寄せる必要は無い等の指示はしなかった。
7. 対策        橋梁すり付け部にはガードレールがあるので幅寄せしない。  
障害物がある個所を再度周知徹底する。

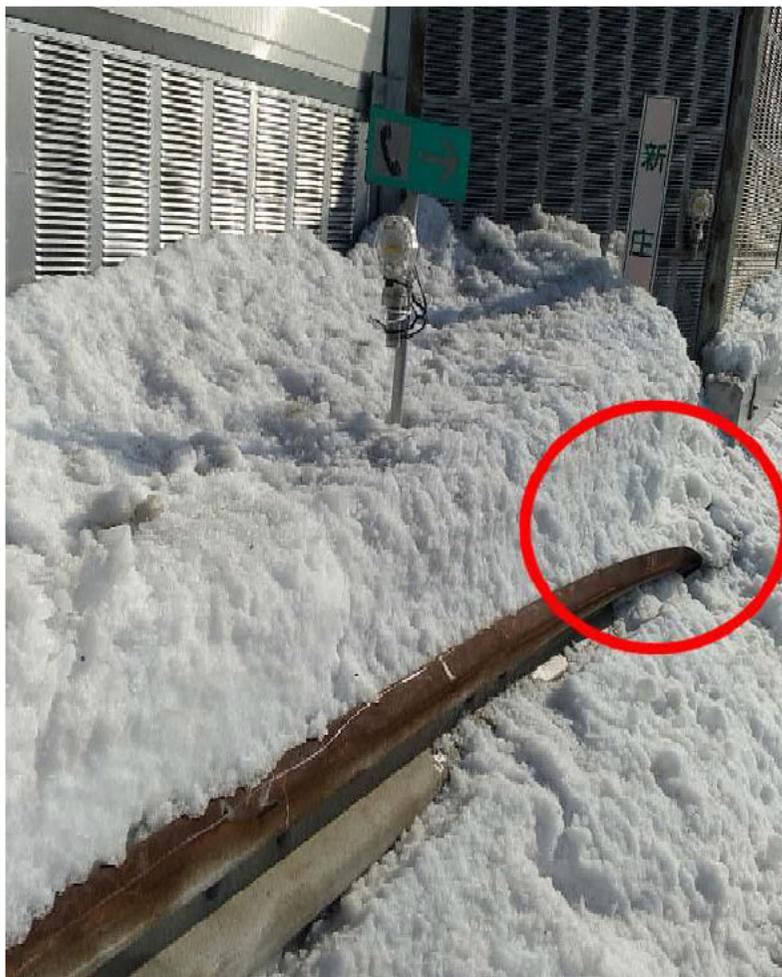
土工部から橋梁への摺り付け部で、  
雪によりGrの位置が見えず接触

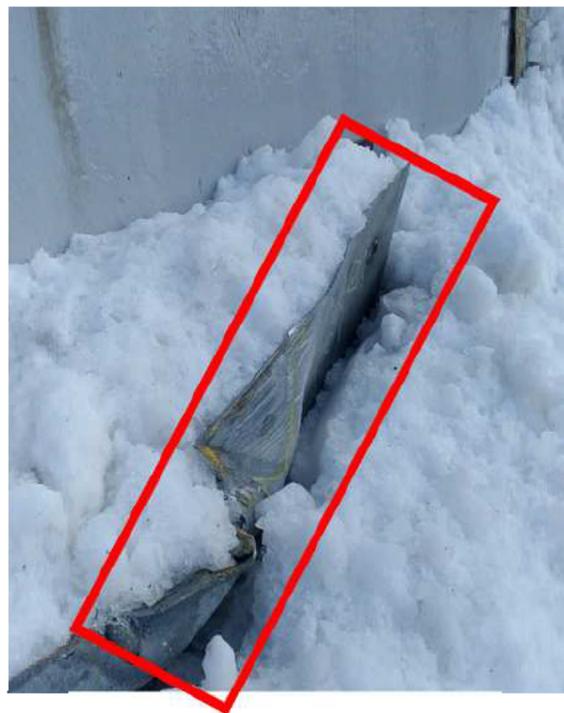
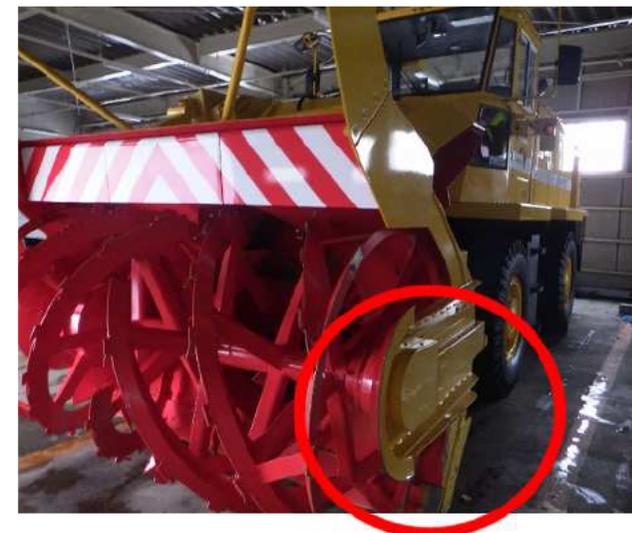
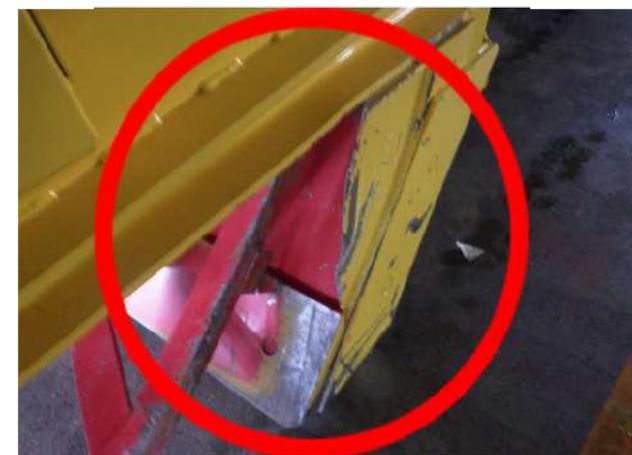
ブローア装置左側に接触痕あり  
(雪氷作業に支障無)
