C3東海環状自動車道 雪氷対策作業中転倒事故事象

7. 事故発生現場・発生状況

8. 原因

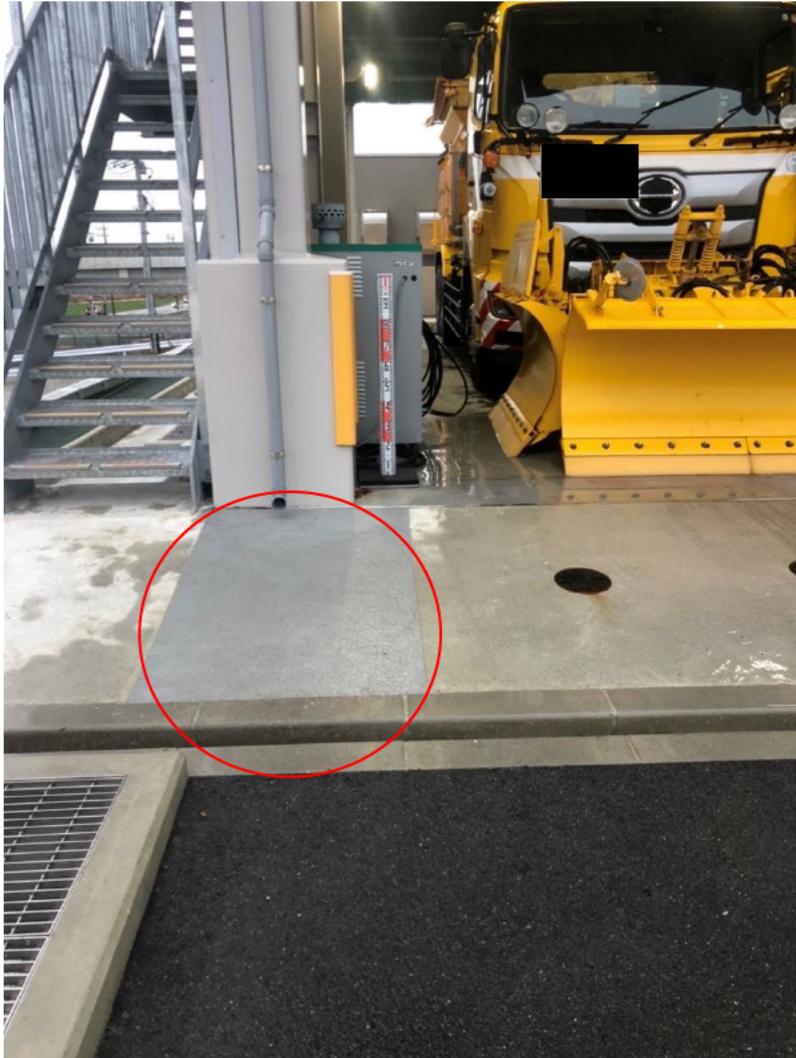
●発生場所

当該箇所は、昨年度から雨樋の排水で凍結しやすい箇所であり、事前に注意喚起を行い、凍結していた場合は温水で溶かすなどして対応していたが、注意力が散漫になっていたことで、今回の事象が発生したと考えられる。

応急的な対応として透水性の滑り止めマットを設置し、物理的対策を講じ、その上を歩くようにする。

今後の対応として、塩ビ管を水路まで延長し、伸ばした塩ビ管に躓かないよう反射テープ及びラバコーンにて注意喚起をする。

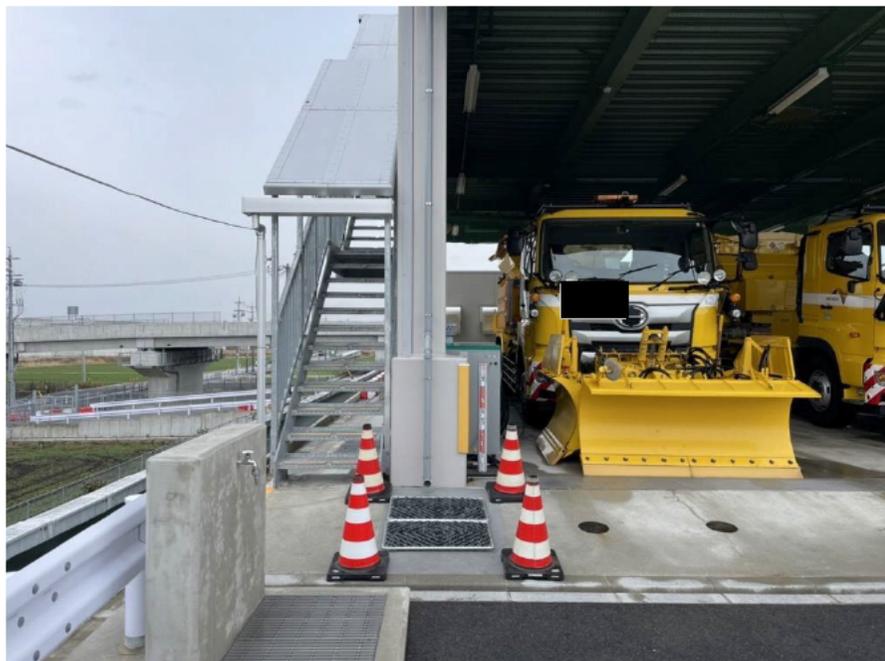
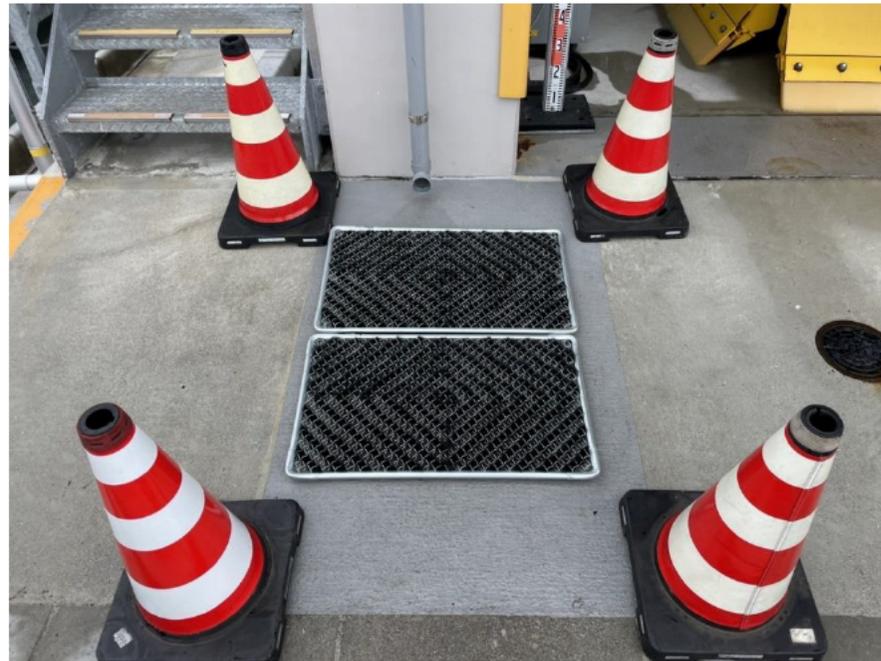
●応急対応後現地写真

⇒2/10 12:30 対応済

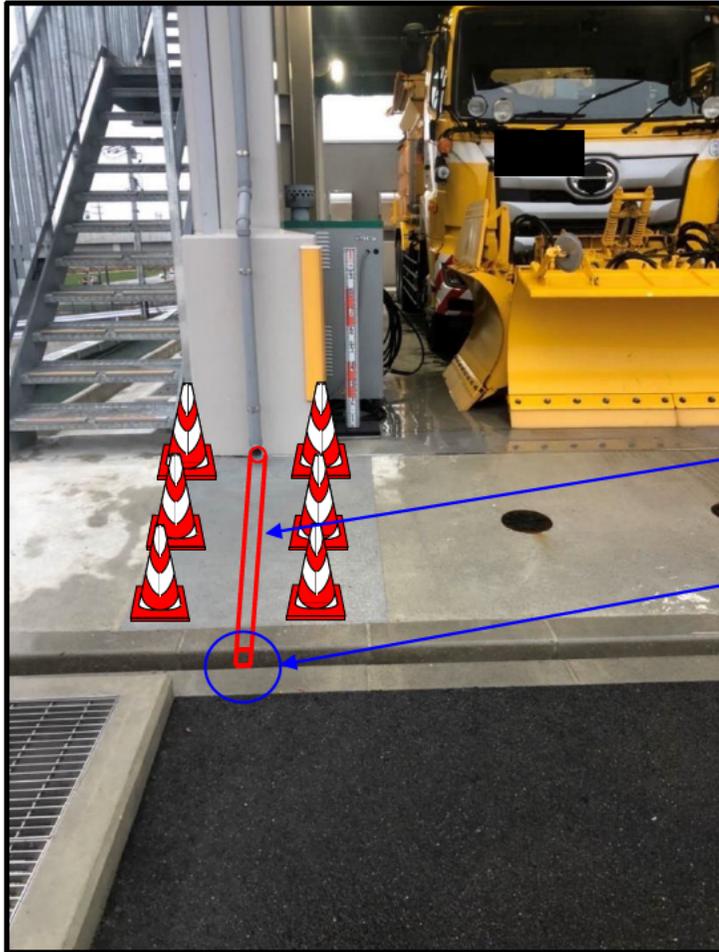
●最終対応簡略図

塩ビ管を延長し、排水溝に直接排水する。
塩ビ管に躓かないよう、反射テープを貼る。

端部を90° エルボにし、直接排水溝に流す。

今後の対応として、塩ビ管を水路まで延長し、伸ばした塩ビ管に躓かないよう反射テープ及びラバコーンにて注意喚起をする。
