【第1報】 工事中事故 道路区域内火災 発炎筒からの引火

【発生場所】 東名高速道路 下り 295.8kp付近（岡崎IC～豊田JCT） 中央分離帯内

【件名】 2021年度東名高速道路 ■■■管内維持修繕業務（舗装小補修）

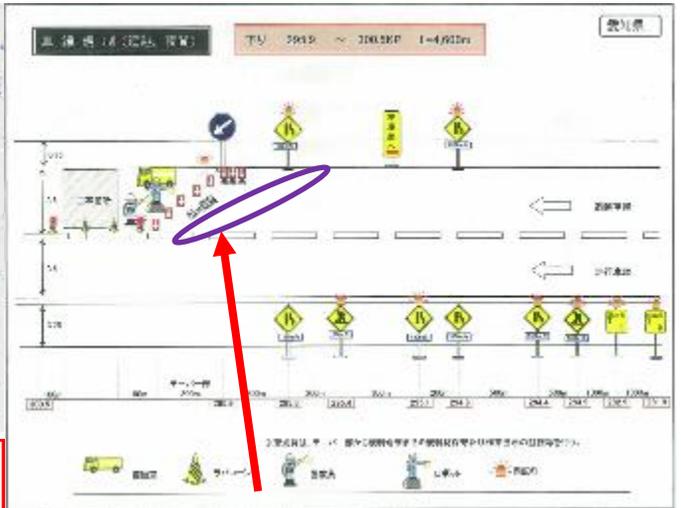
■規制図

規制撤去時に、発炎筒をここに5本並べる

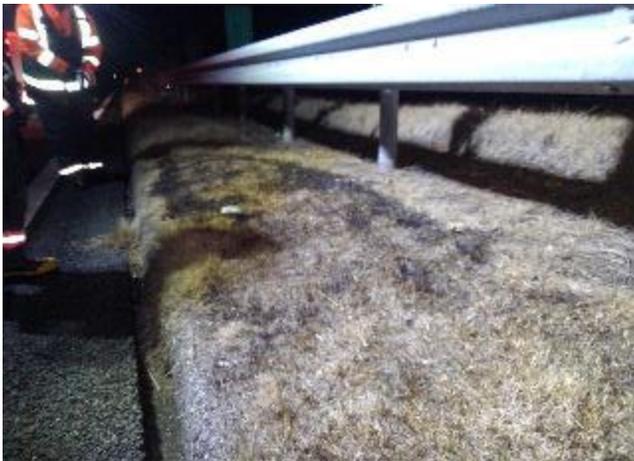
延焼状況①

舗装小補修に伴う追越車線規制のテーパ撤去時に使用した発炎筒の燃えカスが風にあおられ、中央分離帯内分に飛散、中央分離帯火災を発生させたもの。延焼範囲は1m×10m。

物的被害：草地延焼 約10㎡（1M×10M）

- ・ 発炎筒消火確認の手順変更を検討中

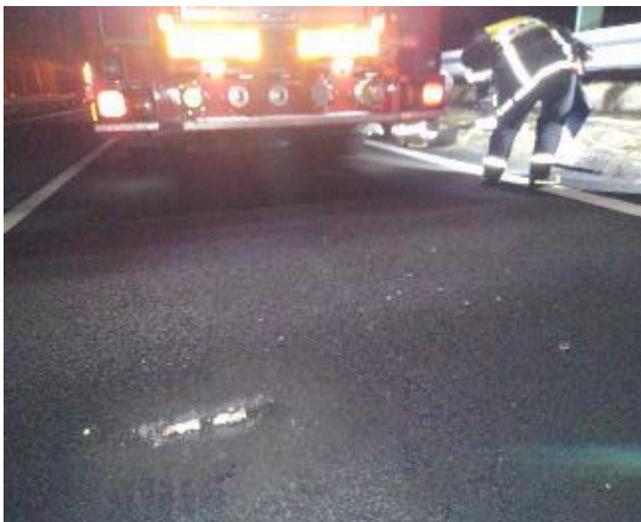
燃えガラ

- ・ 発炎筒の燃えカスの火の不始末
規制員は、発炎筒燃えガラを回収しない 規制手順を採用していた。
