## 【■■■■】標識車損傷事故(自損)

■件名 : 2022年度 名神高速道路 ■■■■管内維持修繕業務 (舗装小補修工)後尾警戒作業

■概要 : 上記作業を終えて、標識車両車庫に駐車する際に内輪側の車庫柱基礎へ接触させたもの。

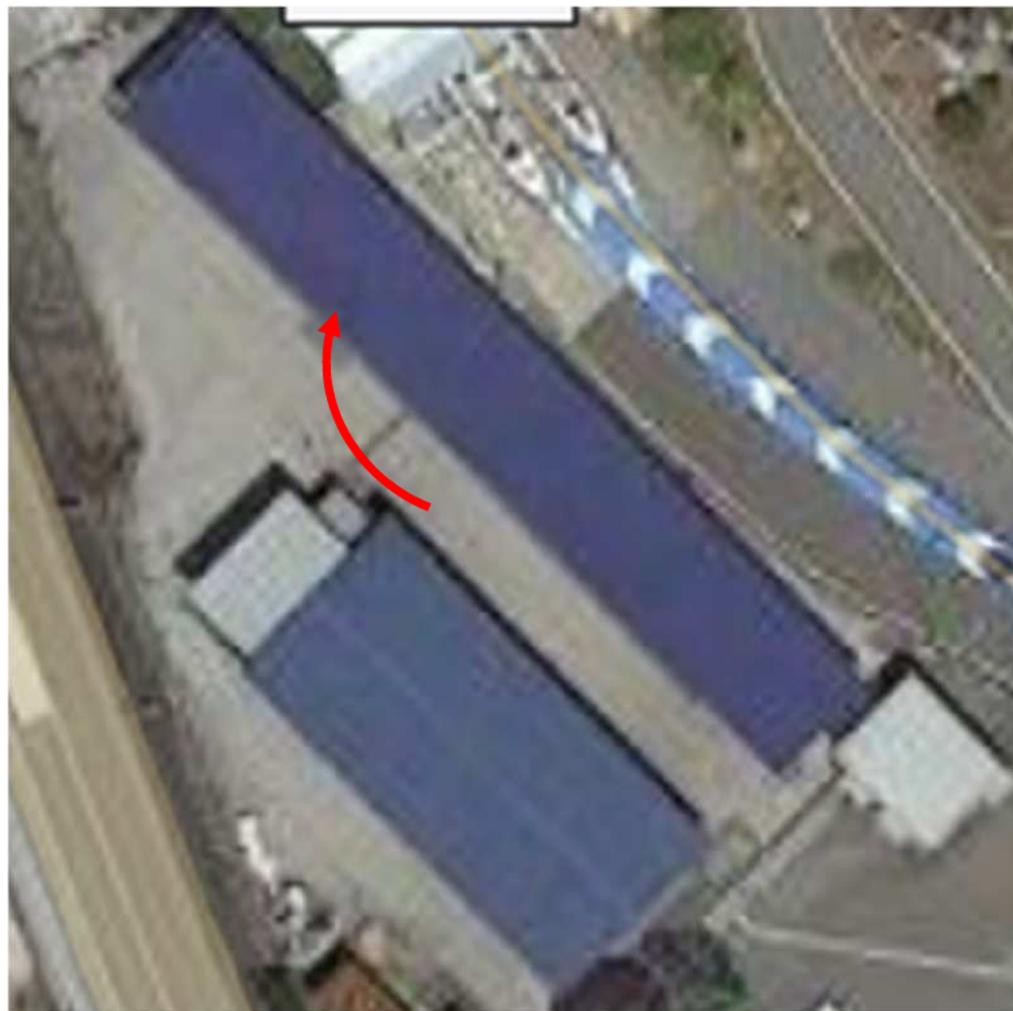
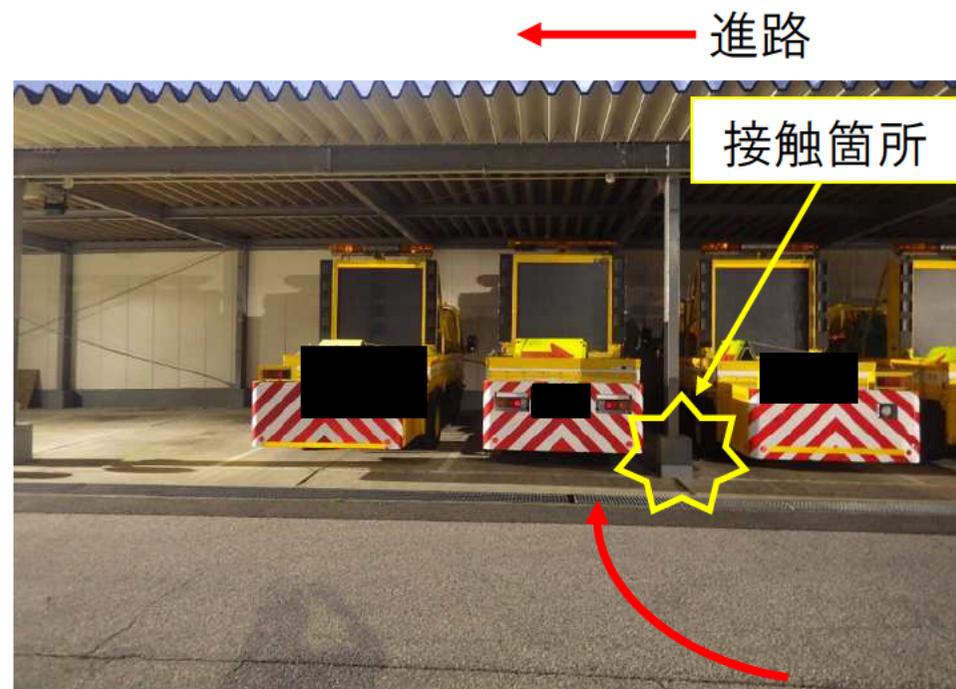
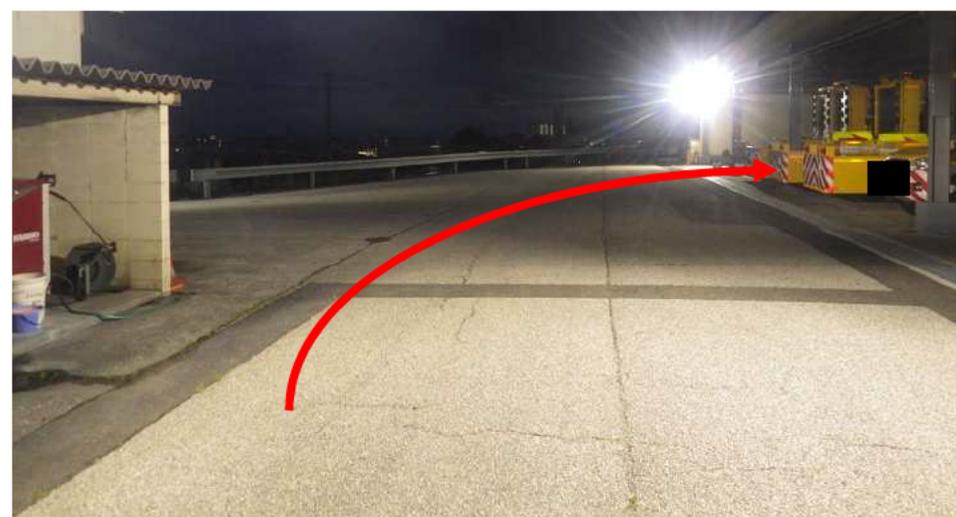
## ・ 状況図

■原因 : 左側に駐車車両があり注意して駐車位置へ進入したが、鋭角に駐車スペースに入ったため内輪差で車庫柱に接近していることに気付かず車庫柱の基礎に接触したもの。  
周囲の確認不足

■対策 : 駐車場などの狭い場所では、運転手・助手が相互に周囲を確認する。  
車庫支柱の接触箇所反射材を設置し、視認性の向上対策を行う。

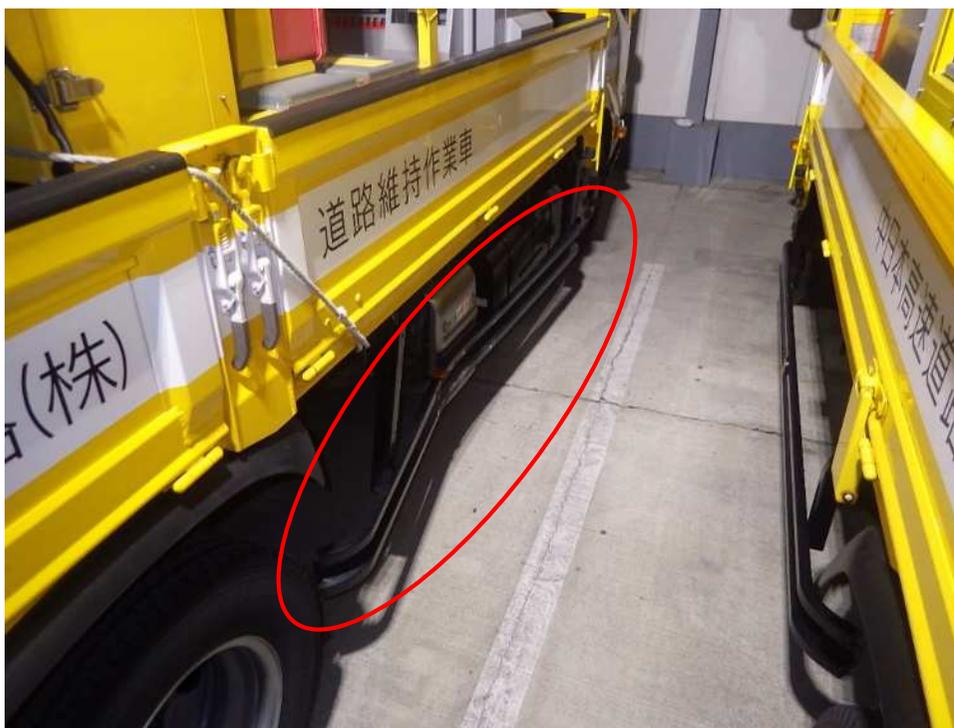
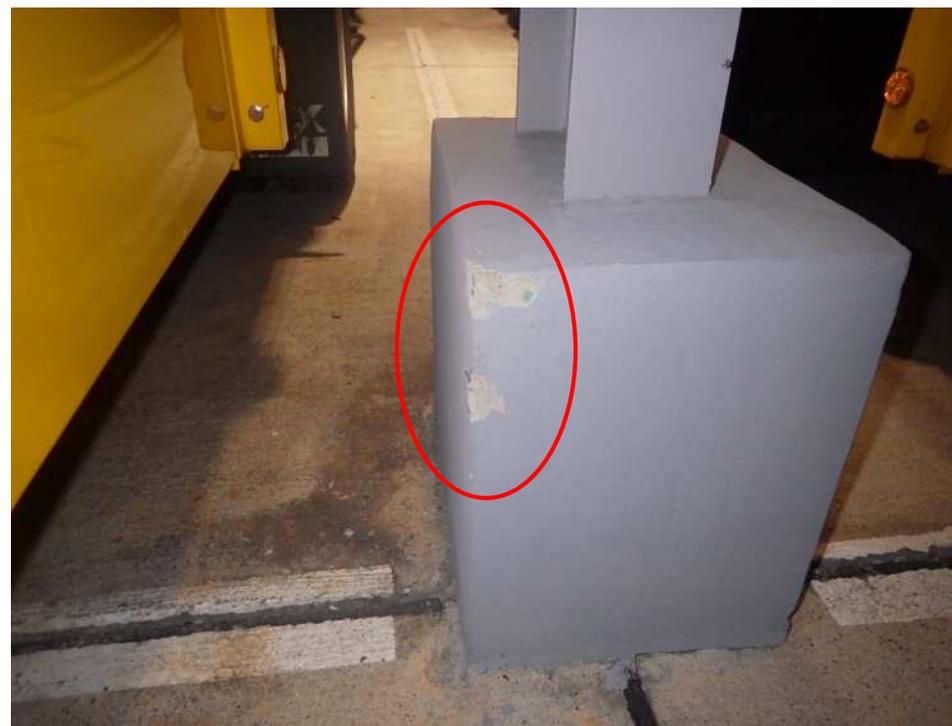
- 損傷写真

■被害状況 : 〈人的被害〉なし  
〈物損被害〉 標識車サイドバンパー(右側屈曲)・反射材  
標識車両車庫柱の基礎

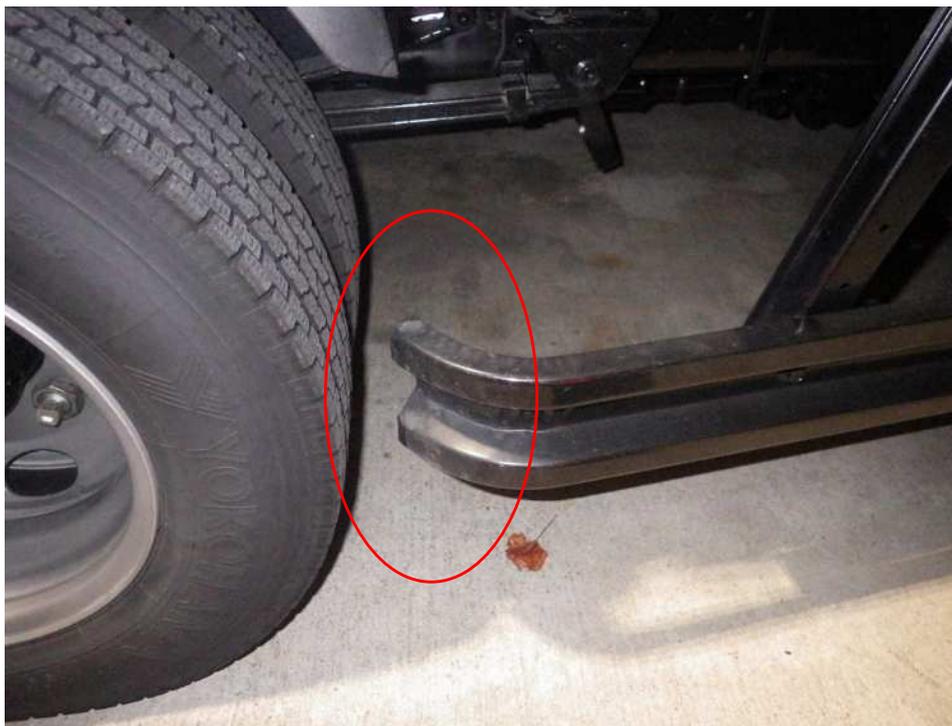
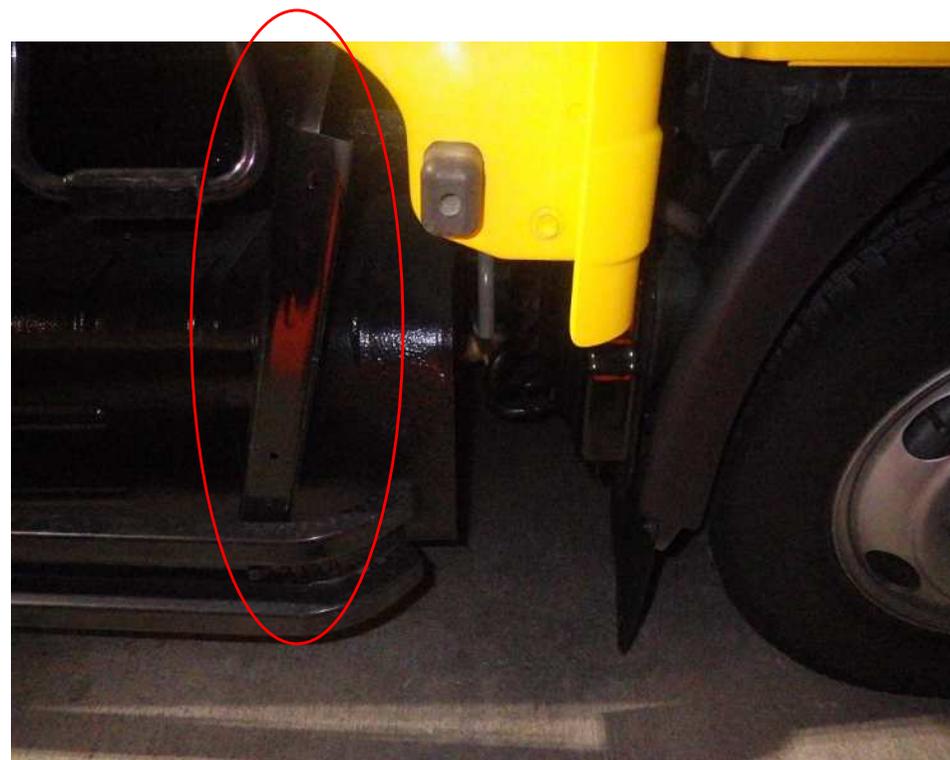
- ・ 損傷写真

接触により取付バーが押し込まれている
