業務中事故報告書

2. 業 務 名 2022年度 名神高速道路 ■■■管内維持修繕業務

3. 発 生 日 時 令和4年9月7日（水）午前6時50分頃

4. 発 生 場 所 下り線 多賀SA 男子サブトイレ内
 （地先，IC間，測点など） _____

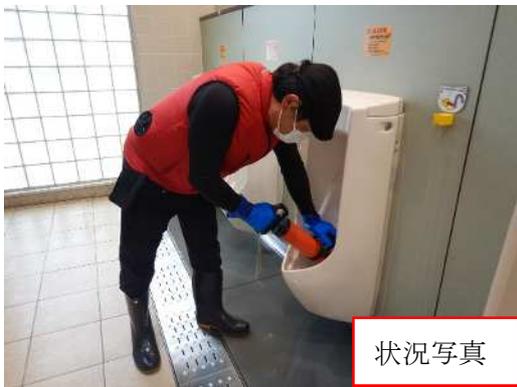
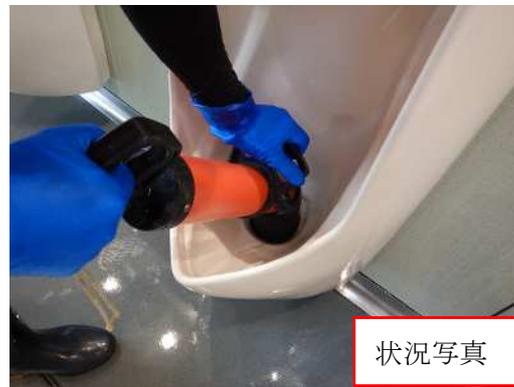
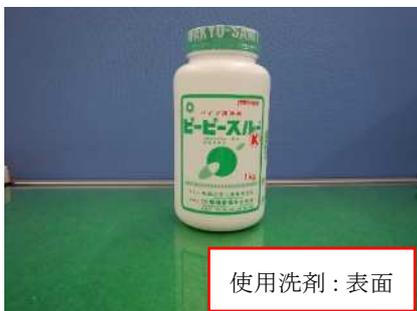
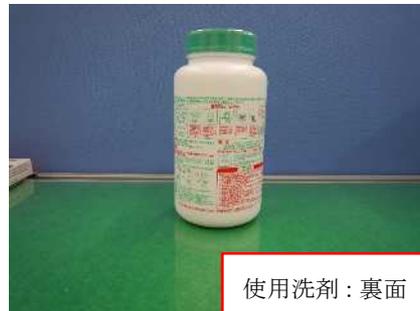
メンテ社員が男子サブトイレ内で男子小便器の清掃中、パイプ洗浄剤を投入しハンドポンプで清掃中に目尻に飛散・負傷したもの。医療機関を受診したところ黒目に傷、薬品焼けの診断結果であった。

使用道具：ラバーカップ

使用洗剤：ピーピースルーK

フェイスカバーを着用していなかった（ヒューマンエラー）・ハンドポンプは密着させて使用するが隙間から水が漏れ飛散した。
