## c3東海環状自動車道における側道規制作業中の保安員の転倒事象について

【発生日時】 2022年9月9日（金）8:30頃

【区間・位置】 c3 東海環状自動車道 富加関IC～美濃加茂IC 外回りKP68.5付近側道

【作業内容】 草刈作業に伴う側道規制作業（ラバーコーン設置）

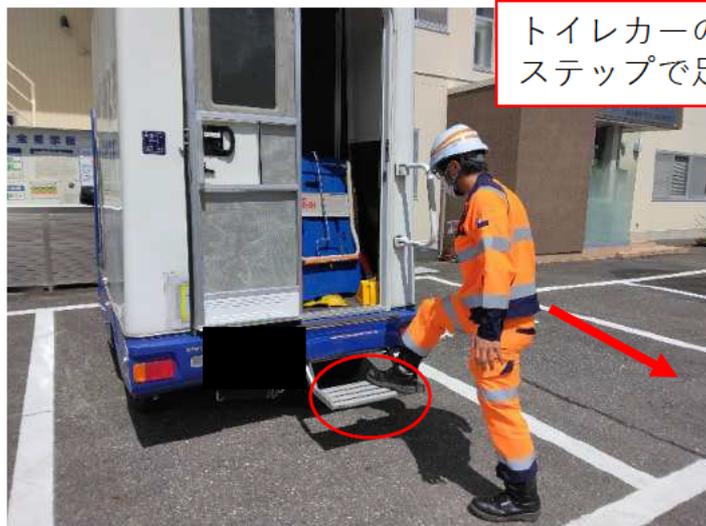
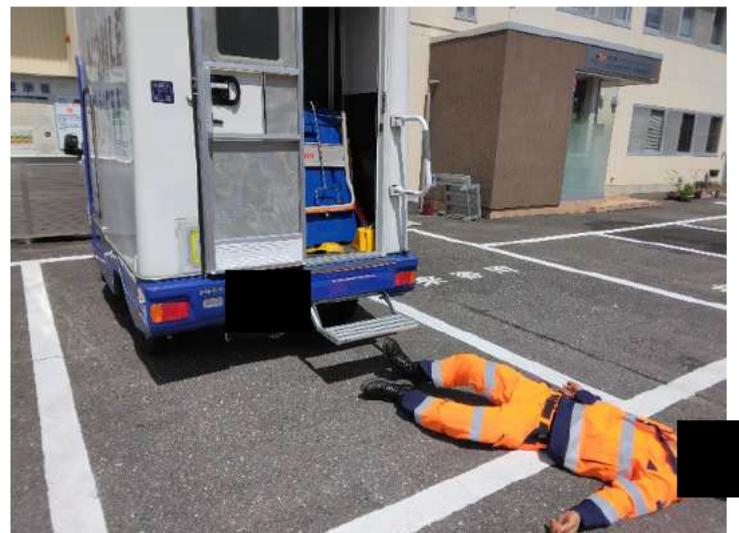
## 被災状況（本人の記憶が曖昧な為想定）

【事象概要】 東海環状自動車道 富加関IC側道 外回りK P 68.5付近の草刈作業に伴う側道規制準備中、保安員がトイレカーから規制材を取り出そうと乗り込む際、足をステップで滑らせ転倒し後頭部を路面に打ち付けたもの（ヘルメットは着用）

【原因】 ・基本的な動作である手すりをつかんでいなかった。手すりをつかみ損ねた。（本人は記憶が途切れている為想定）  
・雨天時の為、ステップも普段の状況と違い濡れて滑りやすくなっていた。  
・規制を設置しないと作業が始められないという焦りもあったのではないか。  
・トイレカーは元々トイレを使用するため造られた車両で有り、それからの機材の出し入れには適さない構造と思われる。（ステップの高さ、出入口の狭さ等）

トイレカーの荷台から規制材を取り出そうと乗り込む際ステップで足を滑らせ後方に転倒し後頭部を打ち付けた。

- ・昇降時は手すりを必ず使用する。
- ・ステップは踏み面に滑り止めを強化する。
- ・注意喚起のステッカーで明示する。
- ・トイレカーに規制材を載せない。別途規制車両を用意する。
