## 【第2報】セーフティーカー運行時の単独事故（自責事故）

【工事件名】 2022年度名神高速道路 ■■■管内維持修繕業務

【概要】 東名集中工事でセーフティーカー運用中わき見運転で斜行路肩ガードレールに接触したもの

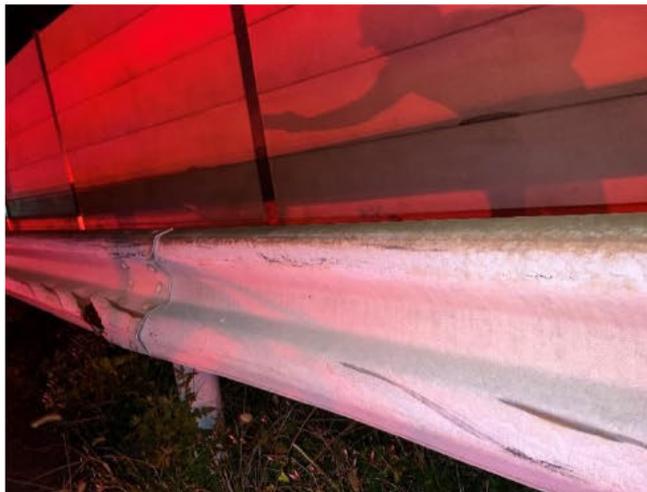
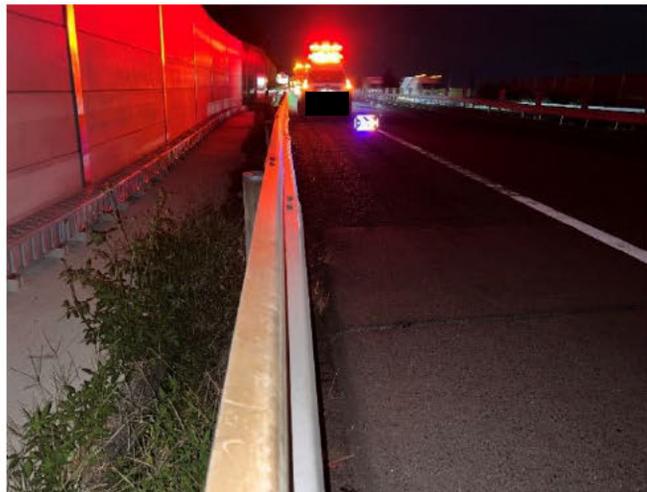
状況写真

（当方：乗用（NEXCO車両 湿塩散布車 ■■■）：車両左前部バンパー、  
損傷）

（道損：路肩ガードレール 4数枚破損）

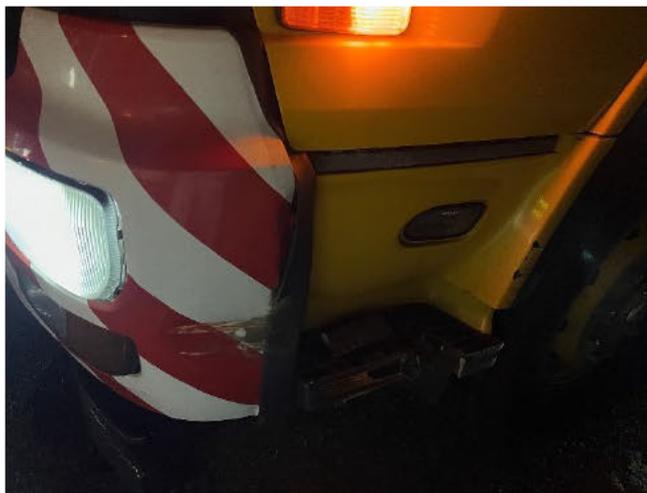
車両破損状況

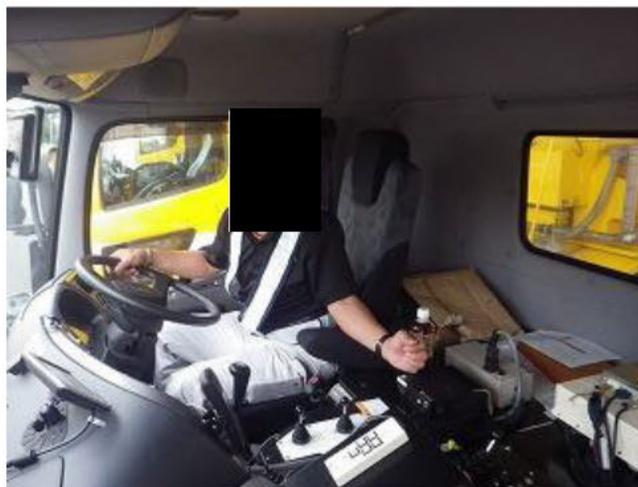
東名集中工事のセーフティーカーを運行中、後部スペースに置いてあった飲料水を運転手が取ろうとした際に後部のスペースに転がりそうになり、その際、運転手、助手共に後方を向いたため前方不注視の状態となり、接触した。

事故当時車内状況（再現）

- ・集中工事中においての車両運行時は、運転手、助手共に飲水等を禁止とする。  
（必要時については、出発前と各反転路及び各SA・PAにて車両を停車して飲水等をする。）
- ・大型車両等運転席周辺にドリンクホルダーが無い車両については、早急に整備、取付けを行う。
- ・車内の荷物等の移動や確認がある際は、助手が必ず実施する。（運転手は運転に集中する。）
