## 【第2報】（最終）E1名神大垣IC内雪氷基地 作業中事故 （雪氷車両が薬剤庫シャッターに接触）管内雪氷作業

【発生場所】 E1名神 大垣IC内雪氷基地 薬剤庫

【工事件名】 2022年度名神高速道路 管内維持修繕業務

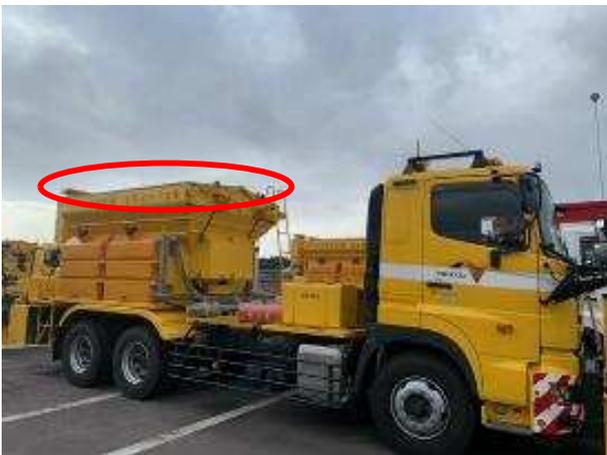
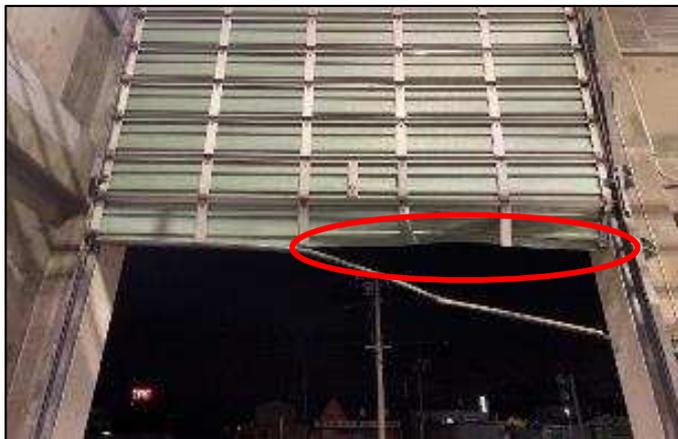
事故状況

【概要】 大垣基地から薬剤散布作業のため、薬剤積み込み完了後、薬剤庫から散布作業に向かう際、ホッパーカバーが閉まりきる前に発車したため、カバーとシャッターが接触したものの。

【被害状況】 物的被害：あり 薬剤庫のシャッター（車両破損無し）  
人的被害：なし

※車両に損傷はなし、シャッターは動かない状態

- ・ホッパーカバーが完全に閉まったことを確認せずに発車した。
- ・助手が安全確認をしていなかった。（助手は同乗していた。）
- ・シャッターのばねが老朽化し、全開にならない状態となっていた。  
全開にするためには棒等で直接押し上げる必要があったが、ホッパーカバーが閉まっていれば、シャッターとの離隔は十分だったため全開にはしていなかった。

- ・助手は車外で、車両誘導、ホッパーカバーの開閉確認、シャッターとのクリア確認を実施する。
- ・運転手は助手の安全確認完了の合図を受け、呼称をした後、発車する。
- ・作業手順書に積込完了後の安全確認から発車までの手順について明記を行う。
