## 【第3報】雪氷対策作業中における転倒事故

【発生日時】 2023年1月26日（木）3：50頃

【発生場所】 E23 東名阪自動車道 四日市IC雪氷基地内

【工事件名】 2022年度 東名阪自動車道 ■■■管内維持修繕業務 （雪氷対策作業）

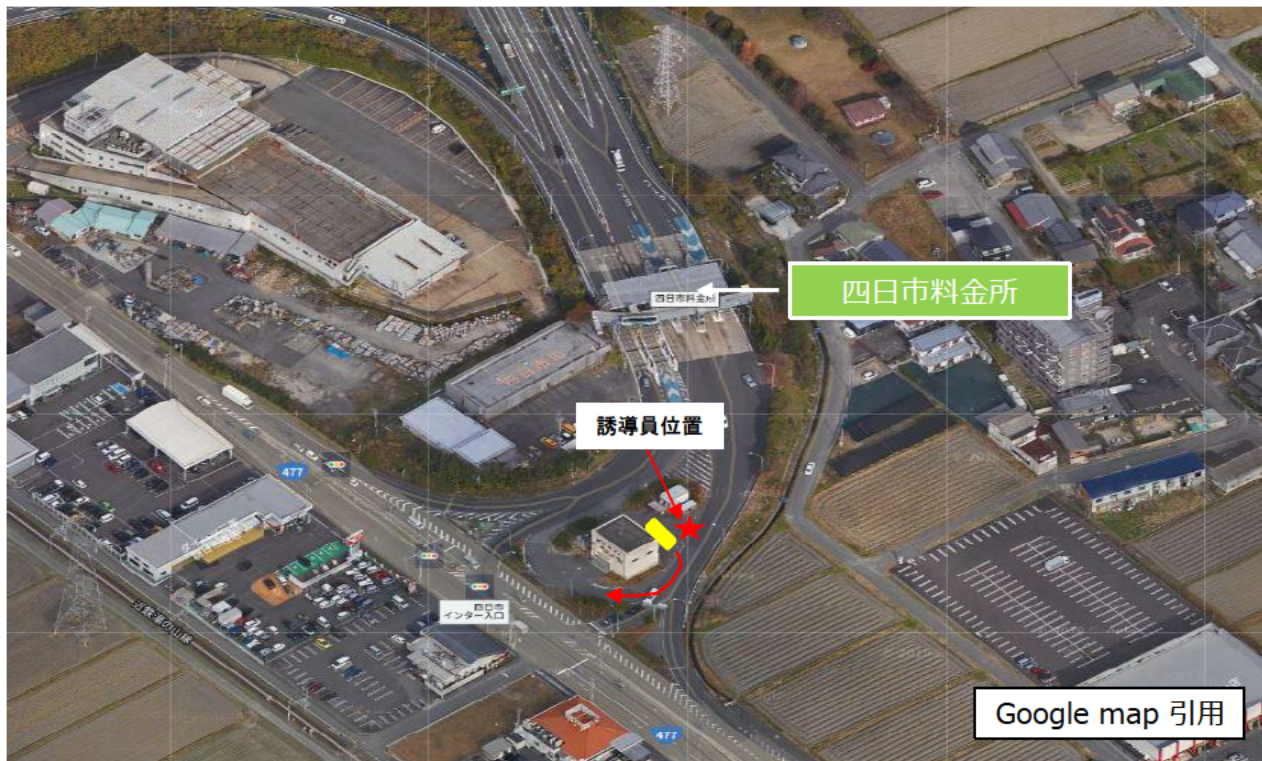
【発生場所】 東名阪自動車道 四日市IC雪氷基地内

雪氷対策作業体制中において、除雪作業に出発する雪氷車両を誘導し基地詰所に戻るため歩行していたところ、足を滑らせて後頭部を強打した。外傷はなく意識はあるものの、救急要請し病院に搬送した。  
なお、車両誘導を行っていた作業員は、ヘルメットを着用していなかった。

前日からの降雪により、基地周辺が積雪で覆われており、夜間で路面状況の確認意識が薄れてしまい、路面が凍結していることに気づかず、転倒してしまった。なお、当日においてはKY活動を実施していなかった。

- ・当日の気象予測により、降雪・路面凍結が想定される場合において、各基地長の判断で定期的に凍結防止剤を散布しておく。
- ・定期的に、自身が使用してる靴底の溝を確認しておく。
- ・体制開始時にKY活動を行うこととする。
- ・基地内(建物及び敷地)で作業を行う際は、必ずヘルメットの着用をする。  
※上記、今後の対策、作業手順書に明記いたします。

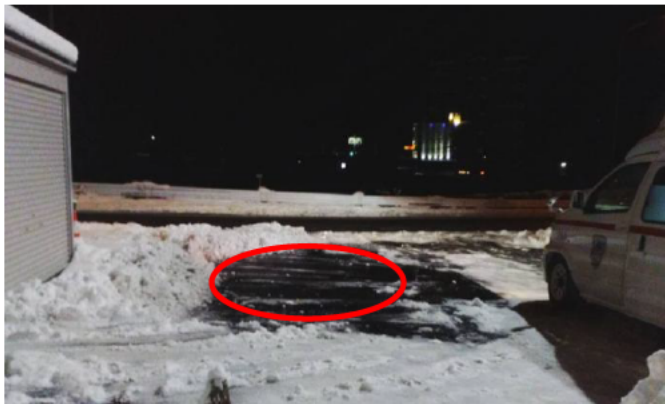
発生場所(遠景)

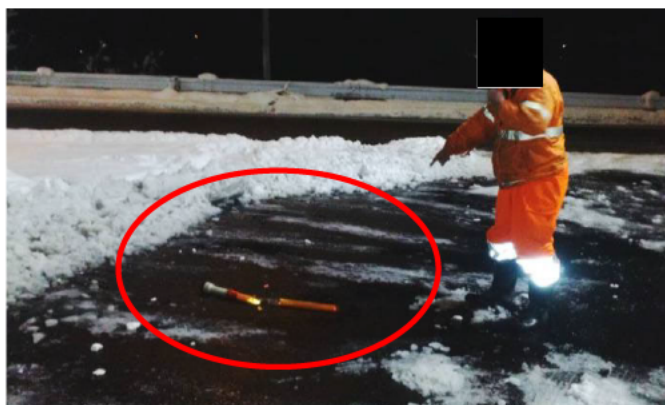
発生場所(指差し)

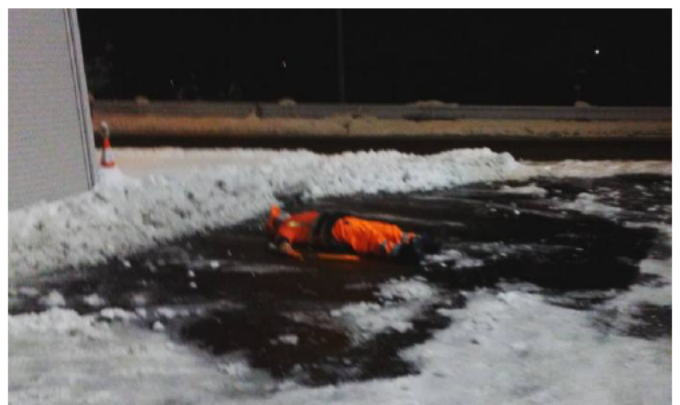
転倒時のイメージ
