工事中事故報告書

1. 発注（報告）機関	名古屋支社 ■■■ 保全・サービスセンター (立会者) —					
2. 工事名	2022年度 名神高速道路 ■■■ 管内維持修繕業務					
3. 発生日時	2023年2月15日（水） 20時20分頃（天候：晴）					
4. 発生場所	E1名神高速道路 上り線 一宮JCT～一宮IC 358.2KP付近

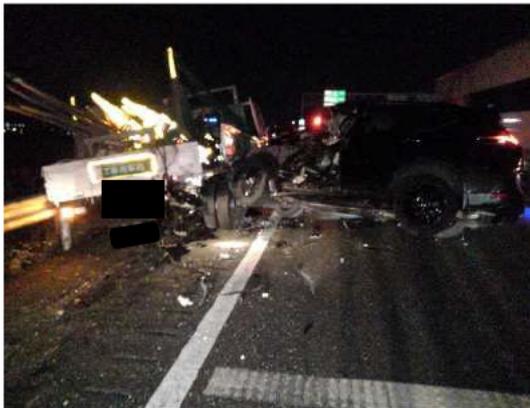
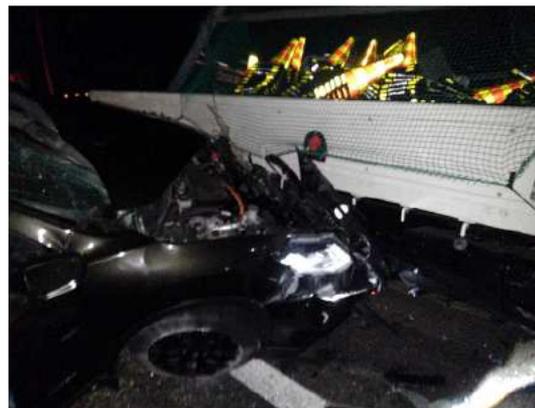
## 写真

5. 事故の状況	転落防止板取替工に伴う上り追越車線規制のため、標識設置（2枚目）を行うため、路肩停車中の作業車2tトラック（レンタカー）に走行車線を走行していた普通乗用車がトラックの荷台に追突したものを。					
7. 被災状況（公衆損害事故については、その第一原因者についても記入すること。）						
公衆, 作業員 などの区別	(ふりがな) 氏名	性別	職種	当現場 の経歴	被災者の住所	負傷 程度
		年齢	経歴		所属業者名(社所在) 元請との関係	
運転手					■■■■■■■■■■ : ■■■■■■■■■■	軽傷
作業員					■■■■■■■■■■ : ■■■■■■■■■■	軽傷
(物損状況)						
人的：当 方 運転手（左第4指打撲、右大腿部打撲 全治約7日間）						
作業員（左前脛骨部擦過傷 全治約7日間）						
物損：当 方 2tトラック大破 自走不可						
相手方 普通乗用車大破 自走不可

8. 事故に対する所見（原因考察、警察・労基署の所見など）	—					
9. 事故発生後の処置	20：20頃 事故発生。■■■■■■■■■■より、メンテ当番に第一報					
	20：25頃 メンテ当番より HSC 当番課長へ第一報					
	21：20頃 夜間工事中止					
	21：40頃 高速隊見分終了 現場離脱					
	22：50頃 メンテ車両 レッカー積込現場離脱					
	23：20頃 お客様車両 レッカー積込現場離脱					
	23：30頃 事故処理終了 現場離脱
