【最終報】 規制設置時における左足負傷事象について

【工事名】 2022年度 中央自動車道 ■■■管内維持修繕業務

【区間・位置】 E19 中央自動車道 西宮線 上り線KP229.5 (松川IC～駒ヶ根IC間)

【業務内容】 中央自動車道 三貫坂水路橋他2橋跨高速道路橋補強工事 (一般外注規制業務)

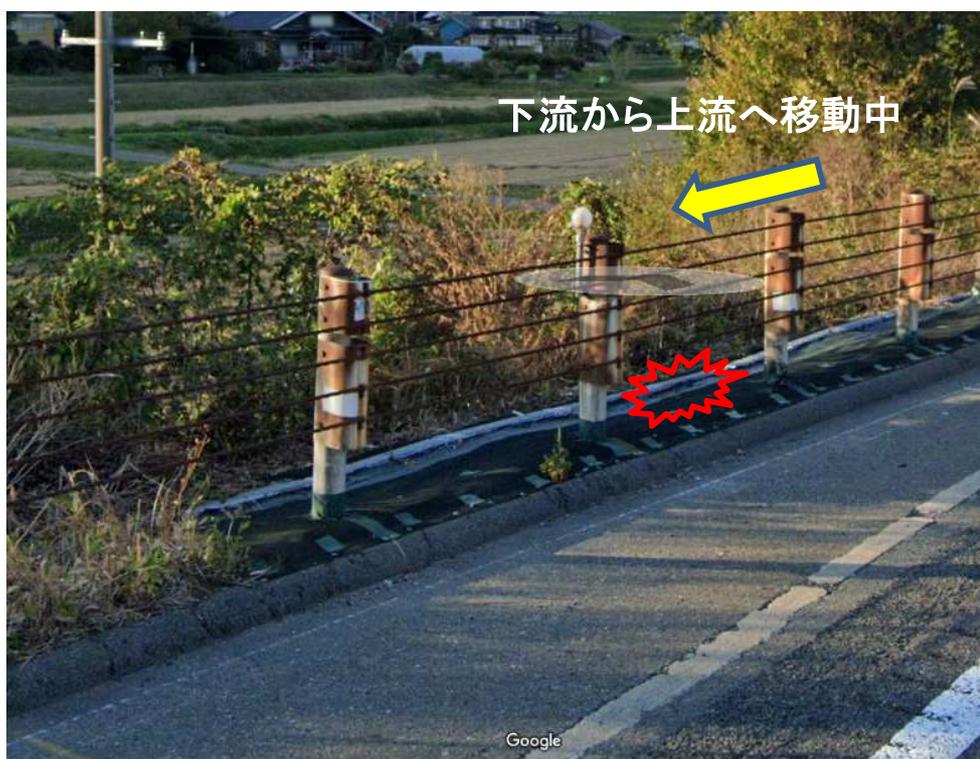
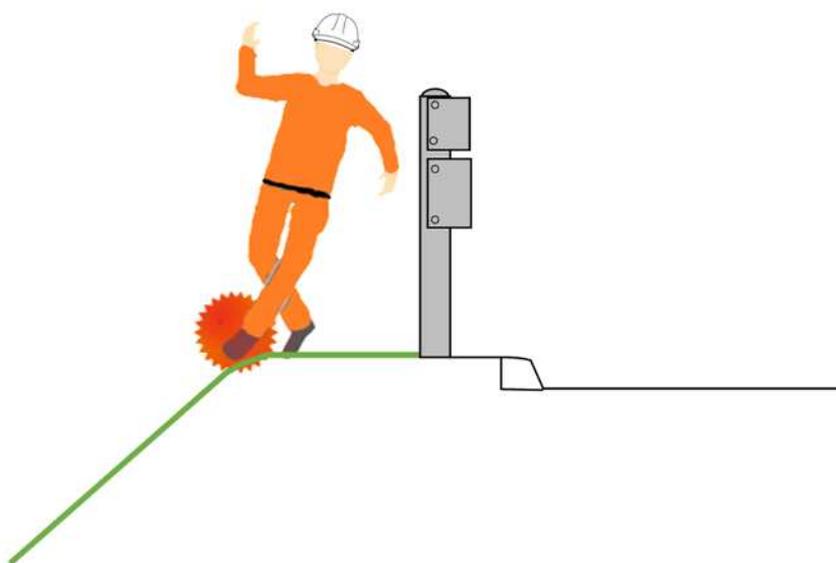
現場状況

【概要】 車線規制設置時に防護柵外側ののり面を歩行中、マルチングシートの上で足を滑らせ左足首を捻った。痛みがあるため、病院へ向かう。

【原因】 のり面に敷設してあるマルチングシートに霜が付着していて、その上を歩いている際に左足を滑らせた。その際に左足で踏ん張ったところ骨折をしてしまった。

- 【対策】
- ① マルチングシートや傾斜部が凍結している場合は、誘導員を配置し本線路肩部を移動する。
 - ② 両手が空いている場合は、ガードケーブル等を掴みながら移動する。
 - ③ 安全靴の底面を確認し、溝がすり減っているものは使用しない。
