E1東名高速 ③302.9kp付近 回送中車両からの落下物事象

- 【発生日時】 令和5年5月23日（火） 7:45分頃
- 【発生箇所】 E1東名高速道路 下り線 302.9KP 本線 走行車線
- 【工事名】 2023年度 東名高速道路 管内維持修繕業務
- 【受注者】 中日本ハイウェイ・メンテナンス名古屋株式会社
- 【事象概要】 回送時に車両（トラッククレーン）に積んでいたアウトリガーの敷板（1枚）を本線の走行車線に落下させたもの
- 【被害状況】 物的被害：なし
人的被害：なし
- 【第三者被害】 なし
- 【公表有無】 なし
- 【報道等】 なし
- 【対応状況】 本日の作業中止。原因の究明と対策を話し合った。本日夕方より緊急安全大会を実施予定
- 【時系列】

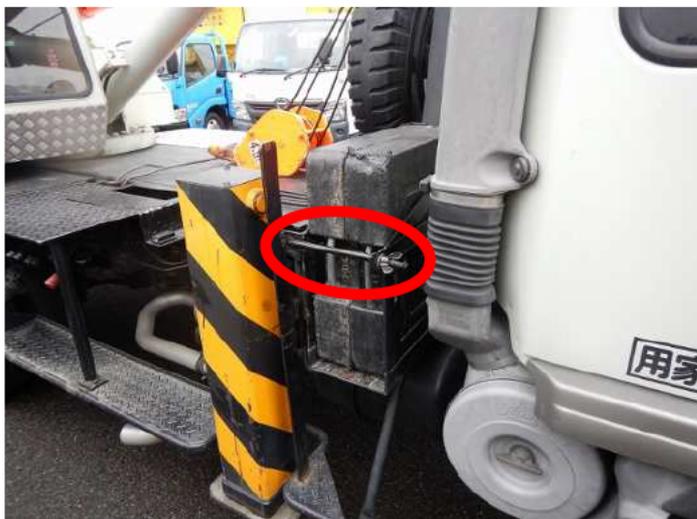
通常時

■固定状況(通常時)

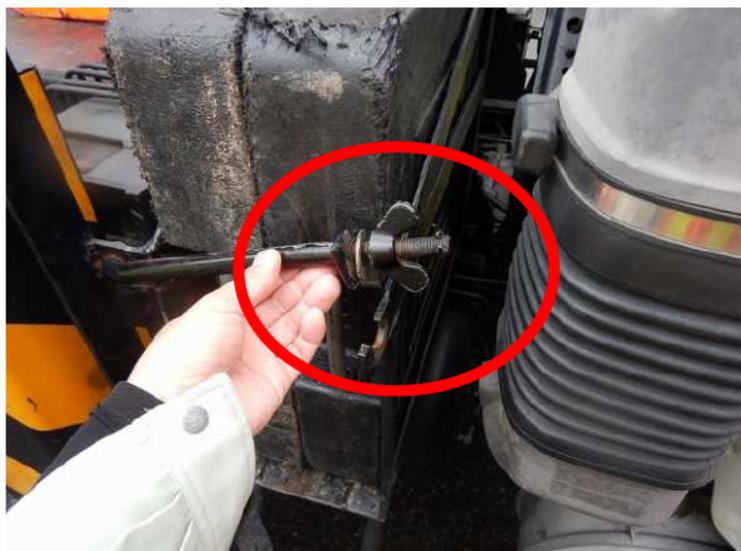
■固定部(近景)

固定金具が何らかの理由で走行中に外れていた
(固定部が緩んでいた可能性有)

- ・乗車前に運転手と助手の2名で指差し呼称で目視点検はしていたものの、止金具の固定状況の確認が不足していた
- ・車体・止金具・敷板が黒く、固定状況の確認がしづかった
- ・固定金具が車体の振動等で走行中に外れた可能性があり、外れると敷板が落下する構造である

- ・乗車前は必ず止金具の固定状況の確認（目視及び触手）の徹底を再教育するとともに、作業前点検項目に格納確認（敷板・アウトリーガー・ブーム）の欄を追加し、基地出発前、現場離脱前に確認を行う。
- ・止金具に着色等を行う（視認性向上）①
- ・格納箱にフラットバーを溶接し、止金具が外れても敷板が落下しない構造に変更する（二重の落下防止）②
