【第2報】（最終） E1名神 岐阜羽島IC ループ下資材置き場にて 大型散水車の接触事故

【発生日時】 2023年6月26日（月） 14：30頃

【発生場所】 E1名神高速道路 岐阜羽島IC 資材置き場（ループ下）

【工事件名】 2023年度名神高速道路 ■管内維持修繕業務

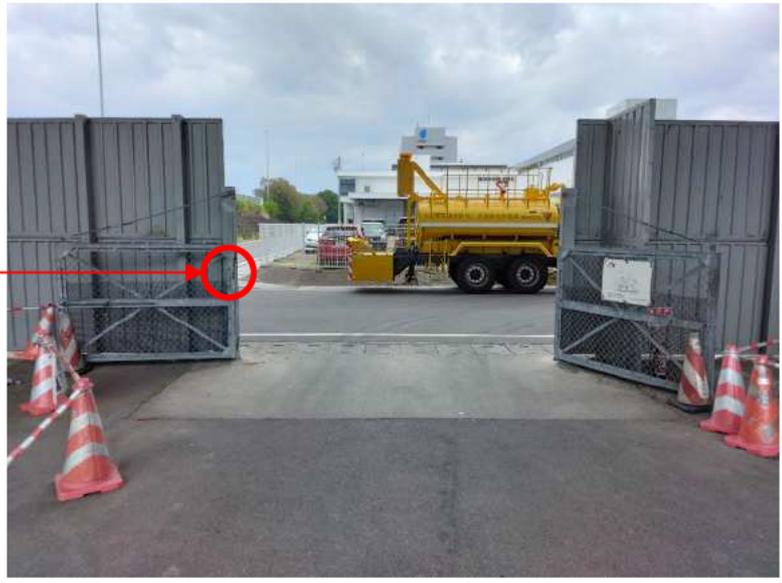
【概要】 大型散水車による中分除草剤散布が終わり薬剤が残った為、名神高速道路羽島ICループ下の資材置き場にて薬剤を使い切る為に入った。除草剤散布が終了し一般道に出る際、出入口の門扉に大型散水車の後部の緩衝装置上部にある左側の移動式テールランプを接触させたもの。

接触箇所

- ・門扉柱に注意喚起の反射テープを貼り、目視確認時、タイヤや最後尾の位置関係が明確に判るようにする。
- ・事業所のハザードマップに追記する
- ・出入口の拡幅（要ネクスコ相談）⇒実施してもらえます。
- ・狭い箇所での車の運転時、運転手の死角になり目視による確認が出来ず安全を確保出来ない場合は助手が誘導をする。

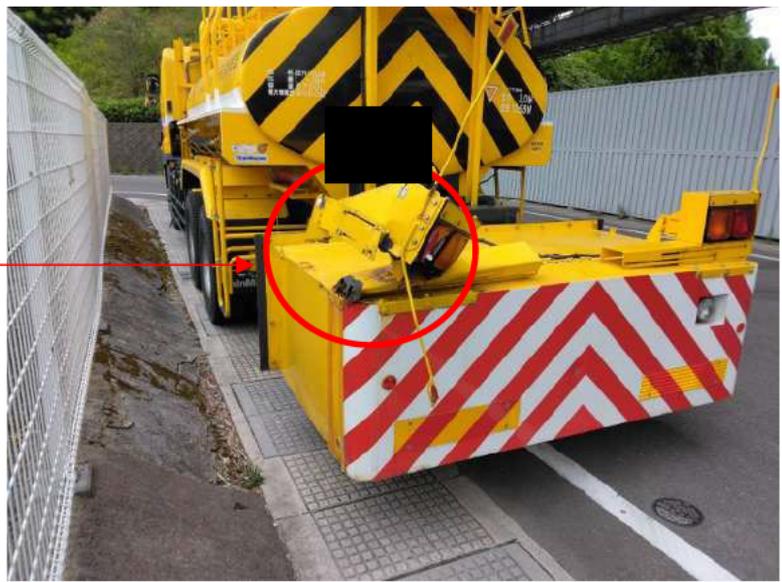
【被害状況】 人的被害：なし
物的被害：あり（後方左側移動式テールランプ）

損傷箇所

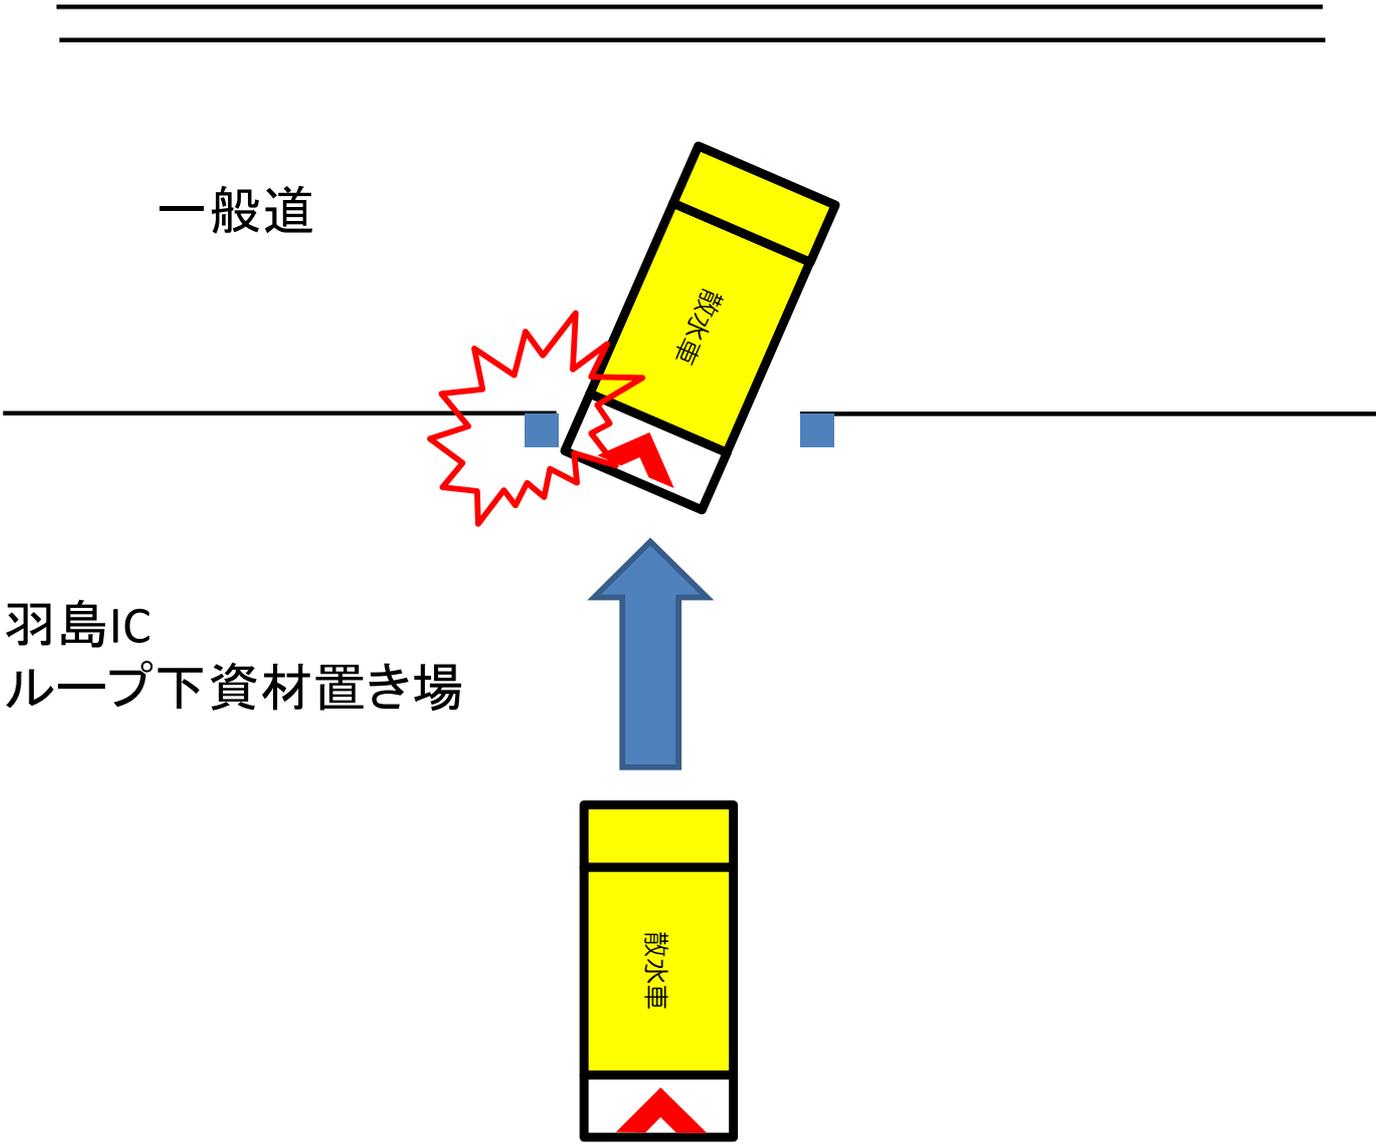
概要図

【原因】 資材置き場から一般道に右折する際、出入口の幅が狭く内輪差を気にしながら出たため、左後方の緩衝装置の注意が疎かになり門扉に接触した。

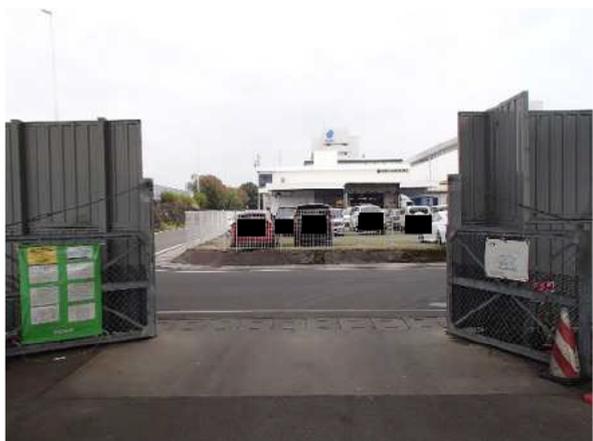
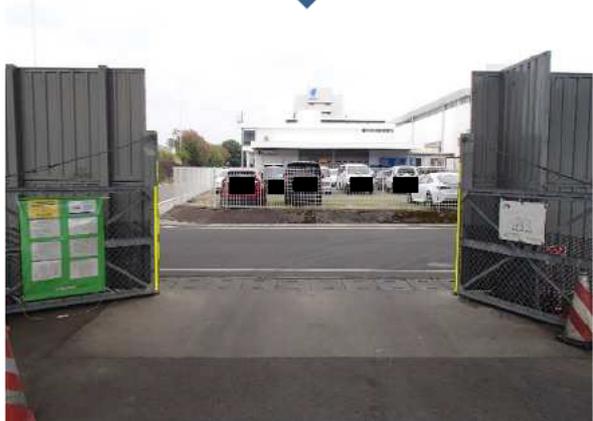
対策前

対策後

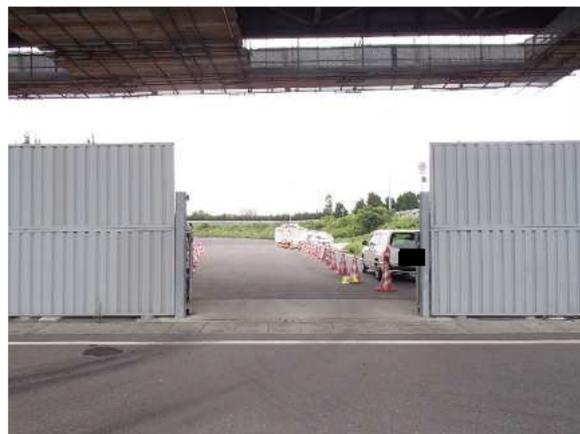
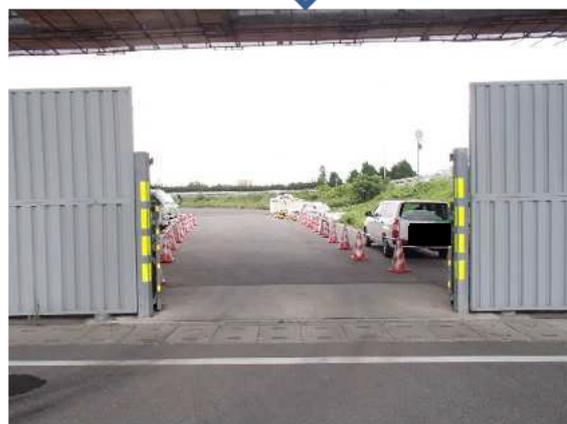
対策前

対策後

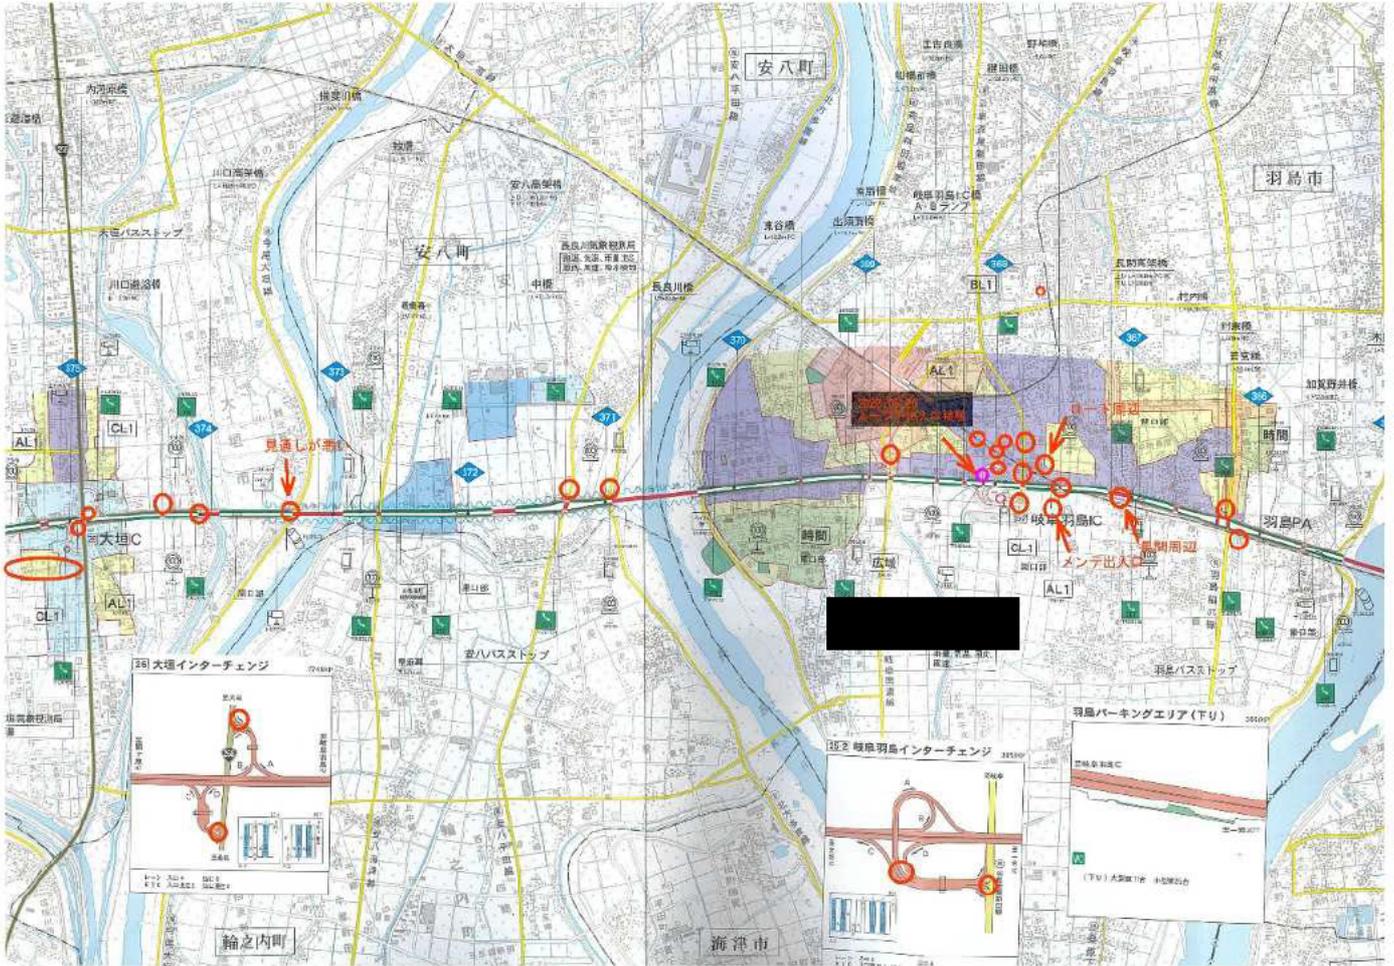
ハザードマップ 追記
