令和 5年 8月 31日  
19:50時点【第2報(最終)】

## 発炎筒によるのり面火災

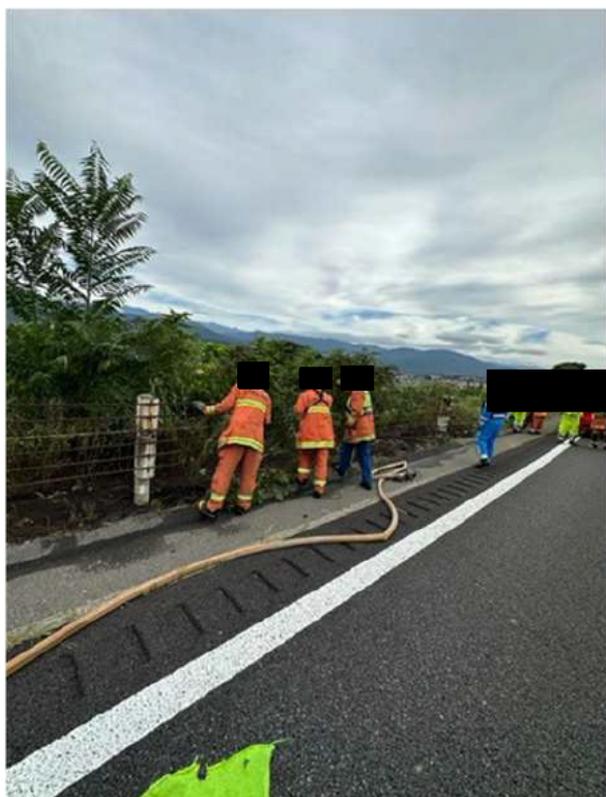
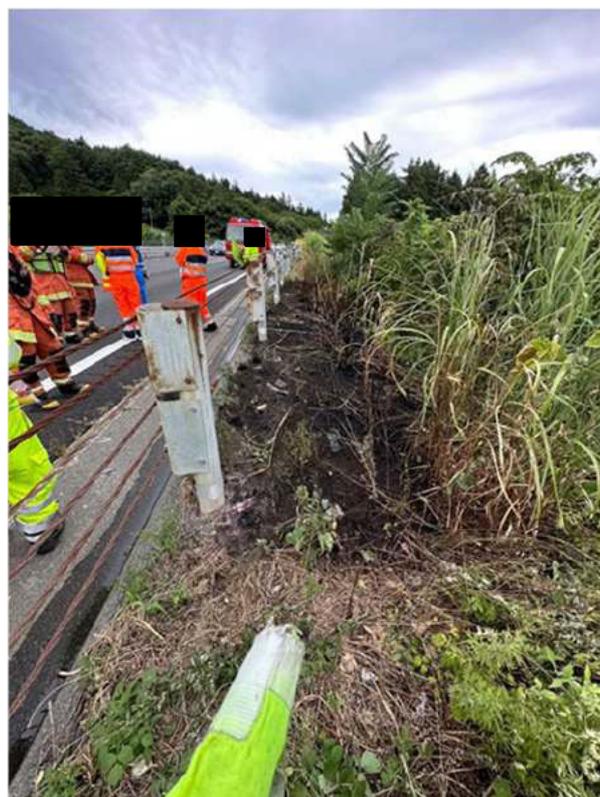
## 状況写真

盛土のり面 約42㎡ 焼失

発炎筒を消火する際、何らかの原因で火の粉がのり面に飛び火し火災が発生した。

- 発炎筒は簡易消火器にて消火する事とする。（転がり防止として、タイラップを取り付ける）
