業務中事故報告書

1. 発注（報告）機関	名古屋 支社 ■■■ 保全・サービスセンター (立会者) —						
2. 業 務 名	2023年度 東名阪自動車道 ■■■ 管内維持修繕業務						
3. 発 生 日 時	令和5年 9月 5日 (火曜日) 午前 10時 00分頃 (天候 晴 )						
4. 発 生 場 所	東名阪自動車道 (地先, IC間, 測点など) 下り線 KP47.8 付近(側道)

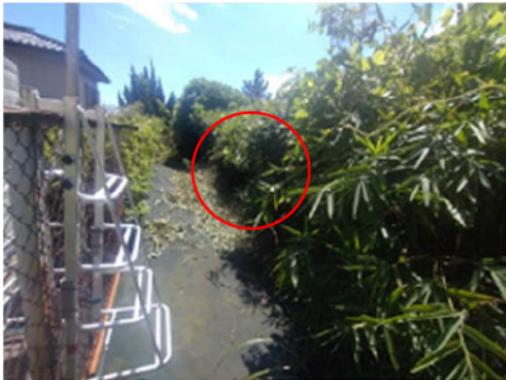
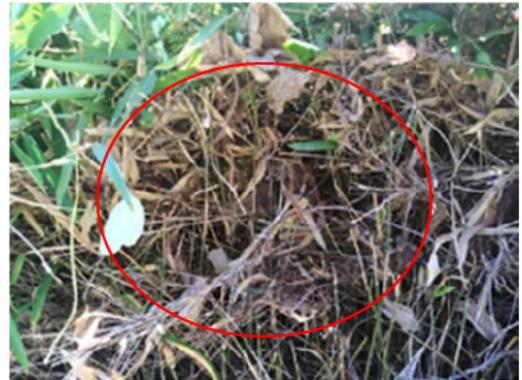
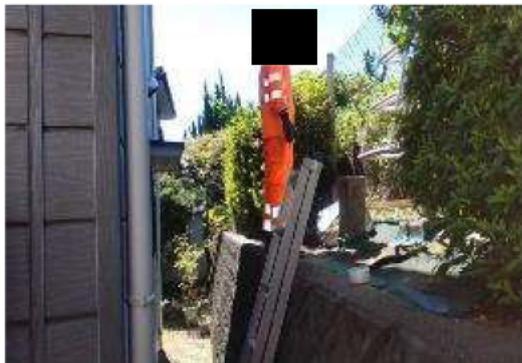
## 【状況写真】

事象があった作業現場は、間地ブロック上立入防止柵が設置されており、事前に作業現場の確認をするのが困難である状況であった。

作業開始する事前に蜂など害虫が、発生しないかを事前に調査確認することとしていた。  
現場の状況は、草繁茂(h=2.0)がひどく、間地ブロック上に立入防止柵が設置されており、フェンス外から現場全体を見渡しての目視確認が困難な状況であった。

トリマー(L=2.0m)での草刈り時に、根から一遍に刈り込むのではなく、慎重に草に触れながら作業をしていたが、確認しきれずに蜂巣より蜂が飛来してしまい、刺されてしまった。

■ 事前確認がしにくく、草繁茂がひどく草刈しないと先が見えない状況化においては、一人作業ではなく殺虫剤を携帯した見張員が付き、飛来する蜂に備える。

■ 先が見えない草刈作業時はより一層の慎重な作業とする。

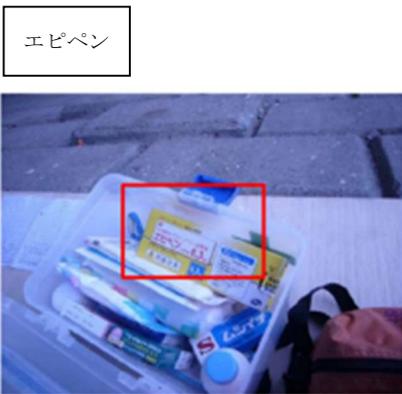
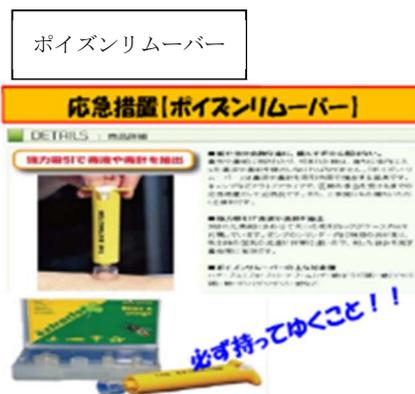
## 【蜂対策グッズ】

蜂用の殺虫剤

・蜂対策グッズを携帯する。(ポイズンリムーバー、蜂用の殺虫スプレー)
