【第2報（最終）】飛騨清見雪氷基地大型車庫シャッター破損事象

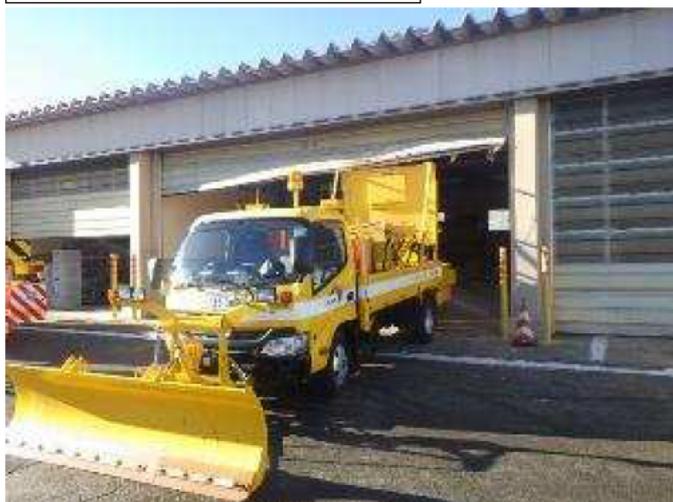
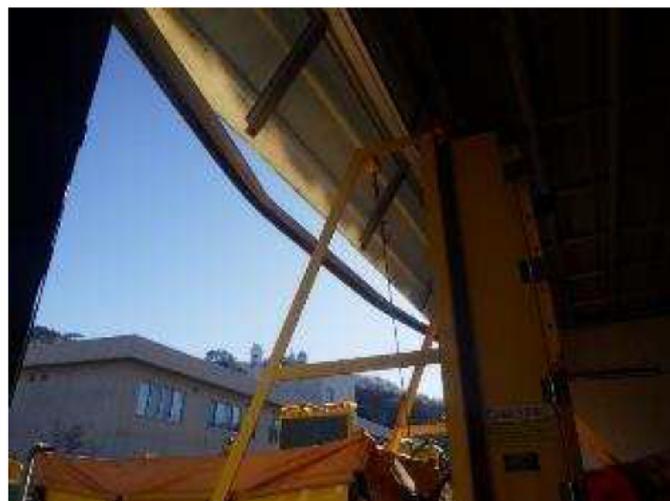
- 【発生日時】 2024年1月5日（金） 9：20 頃 ※推定時刻
【発生場所】 E41東海北陸自動車道 飛騨清見IC 雪氷基地
【工事件名】 2023年度 東海北陸自動車道 管内維持修繕業務
【受注者名】 中日本ハイウェイ・メンテナンス名古屋株式会社
【概要】 雪氷作業ウレタン運搬作業中、車庫内の標識車を出庫させようとした際にシャッターが上がり切っておらずシャッターに標識車を追突させたもの。シャッターは他の人が車庫内の確認をするために開けていたもので、運転手はシャッターが上がり切っているかを確認していなかった
【被害状況】 人的損害 なし
物的損害 シャッターの破損
【第三者被害】 なし
【マスコミ報道】 なし

- 【原因】 シャッター損傷
・シャッターは他の人が車庫内の確認をするために開けていたもので、運転手はシャッターが上がり切っているかを確認していなかった（思い込み・確認不足）
・責任者が自ら標識車を移動させてしまった。
自分が移動させたほうが早いだろという考えだった。（能率本能）

破損したシャッター状況

- 【対策】 シャッター損傷
・シャッター開ける(閉める)際は、最後まで上がり(下がり)きった状態にする。
・運転する前に運転手自身がシャッターが確実に上がりきっている事を目視で確認する。
・責任者は自ら作業をすることは控え、現場の安全確認や作業の役割分担を行う事を周知徹底する。
