工事中事故報告書

1. 発注 (報告) 機関	名古屋支社 ■■■ 保全・サービスセンター (立会者)					
2. 工 事 名	2023 年度 名神高速道路 ■■■ 管内維持修繕業務					
3. 発 生 日 時	2024 年 1 月 25 日 (木) 10 時頃 (天候: 小雪)					
4. 発 生 場 所	E 1 名神高速道路 大垣 I C 下り線 料金所駐車場 (地先, I C 間, 測点など)

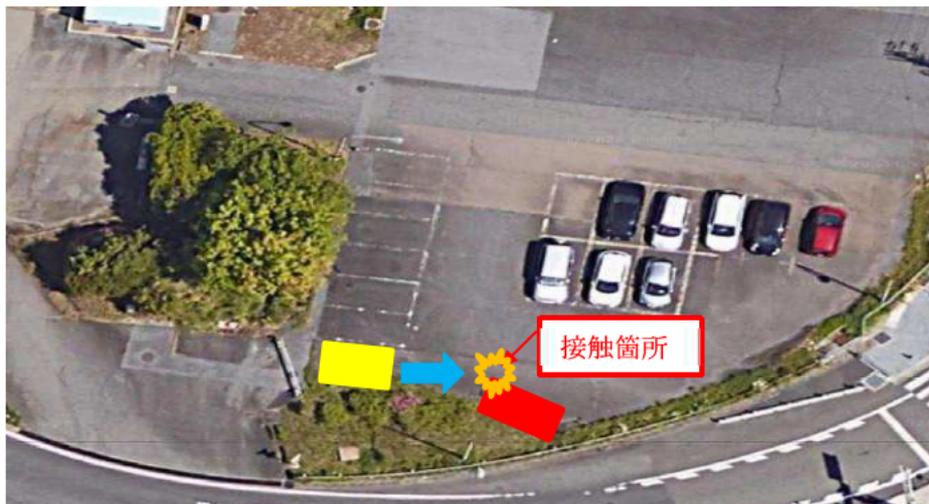
②状況図

6. 事故の状況	トラクターショベル(0.4m ³)で外プラ除雪を行うために駐車場からバックした際、斜め後方に止めてあった駐車中の車両(被害車両)に気づかず衝突、相手方の右フロント部分のバンパー、ヘッドライトレンズ、ウインカーライトを破損させたもの 相手方・当方とも自走可 負傷者なし					
7. 被災状況 (公衆損害事故については、その第一原因者についても記入すること。)						
公衆, 作業員 などの区別	(ふりがな) 氏 名	性別 年齢	職種 経歴	当現 場 の経 歴	被災者の住所 所属業者名 (本社所在地) 元請との関係	負傷 程度
■■■	-	■■■	■■■	■■■	■■■	なし
■■■	-	-	-	-	■■■	なし
(物損状況)						
人的: 被害なし 物損: 当方 車体にキズ 相手方 右側 フロントバンパー、ヘッドライト ウインカーライト破損 道損: なし

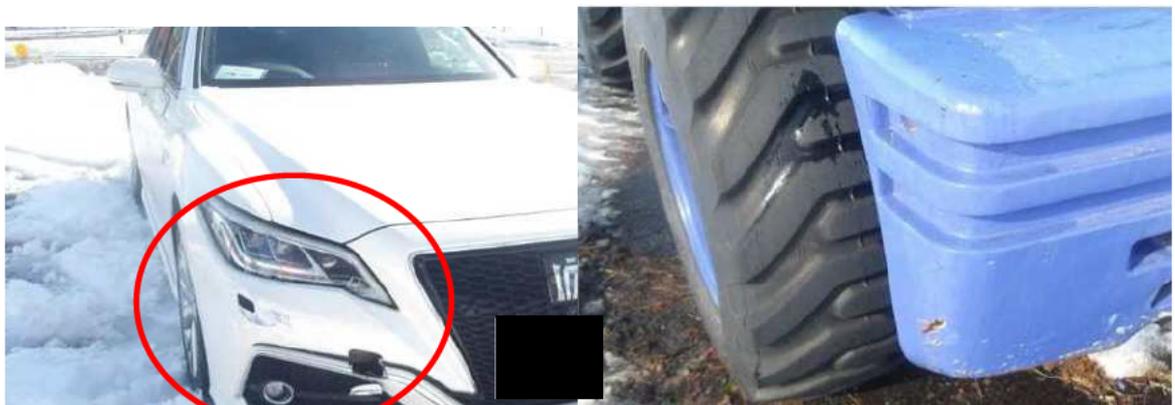
③損傷状況写真

相手方

当方

- ◆誘導員はいたものの作業準備のため不在、その間に誘導無しで後退を行ったため
- ◆後退前の周囲確認時の判断ミス（支障無しと判断）

- ◆バック誘導者を付けてから後退することの徹底
- ◆車両後方と運転席の見やすい位置に『私は誘導者なしではバックしません』を貼り付け、運転手と周囲にいる誘導員に宣言することでバック誘導の徹底を図る
- ◆緊急安全会議を開催し、周知と安全教育を実施する 当事者 1月25日 16:00 から実施
- ◆作業手順書に具体的な記載「誘導員の監視のもと作業を行い、一般車や障害物が近づいた場合は誘導員の合図で停止する。」を追記

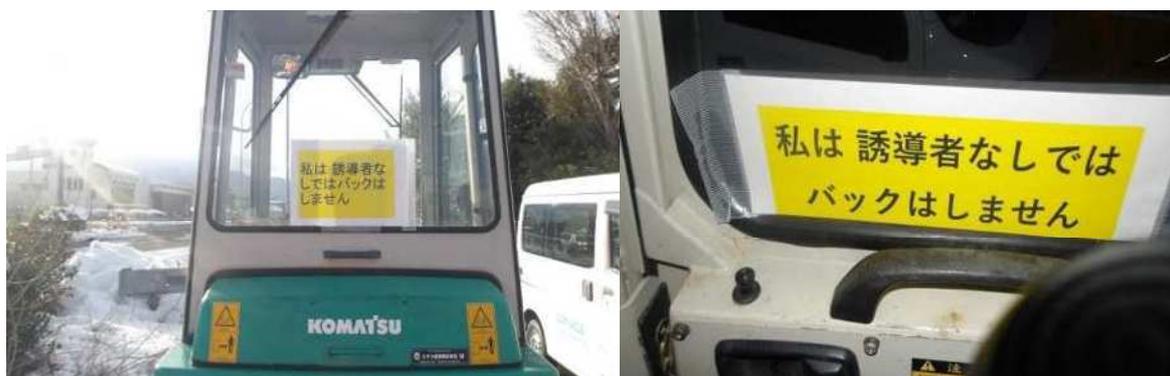
『私は誘導者なしではバックしません』表示

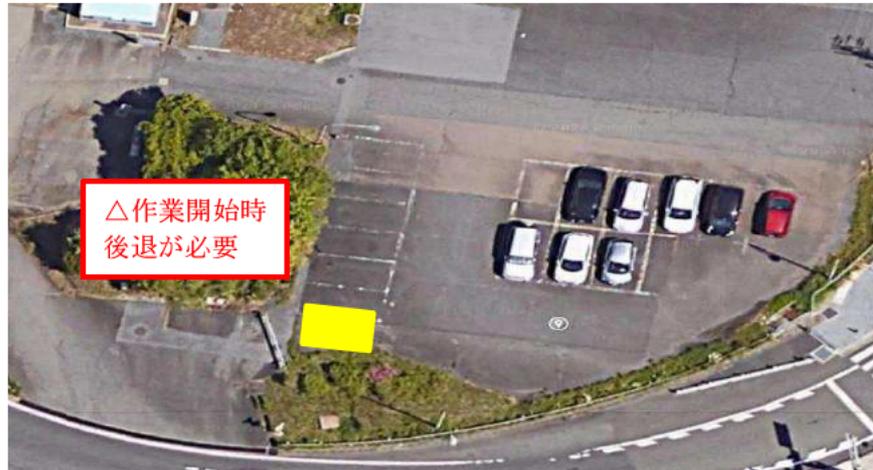
・従来の駐車位置図（他の車両や歩行者に気を使いバケット爪を車止め側に向けていた）

◆トラクタショベルの駐車位置・向きの見直し

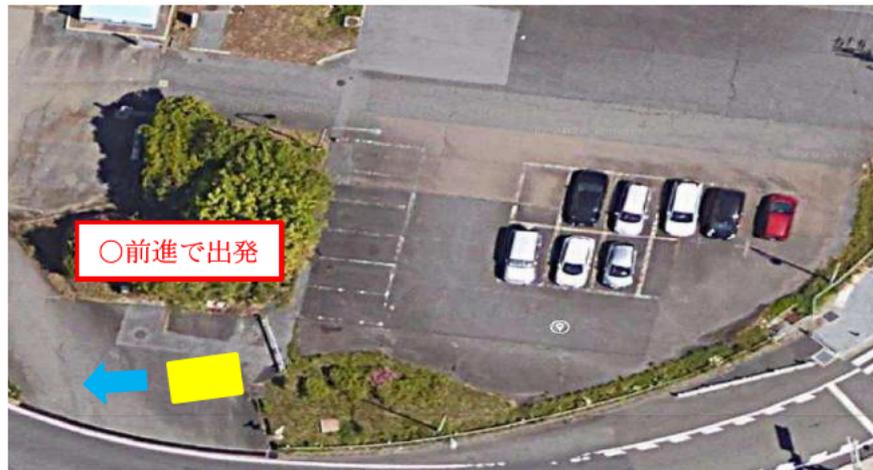
・変更した駐車位置図（他の駐車車両と区別された空きスペースへ変更 前進で出発）

※他の I C の駐車位置についても現地確認の結果、いずれも前進出発となっており問題無し
