【路肩草刈作業時 飛石による損傷の可能性があることから検証した】

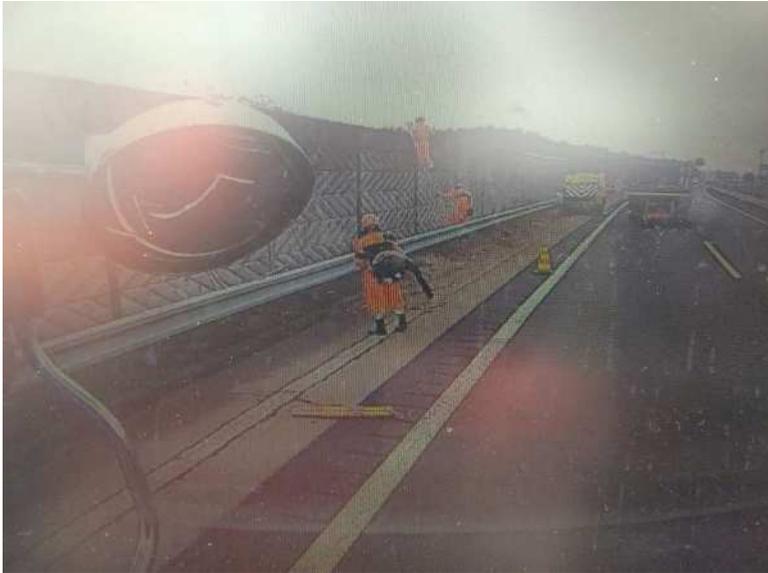
【お客さまの証言より、飛石があったと思われる状態】

※お客さま車両ドラレコより

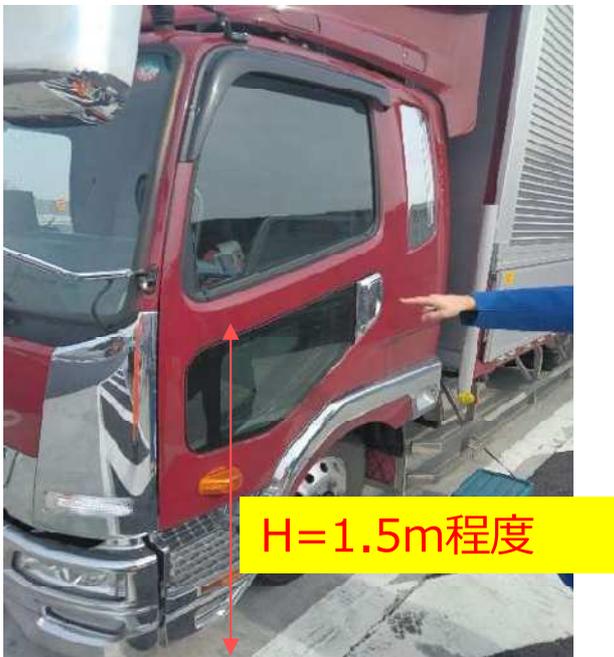
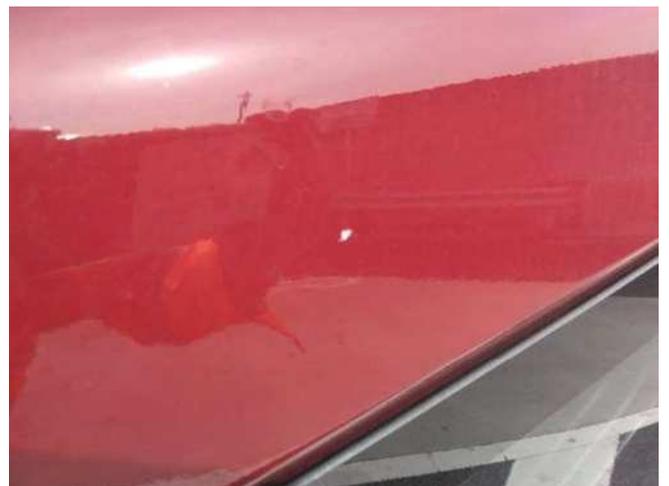
【お客さま車両損傷状況写真】

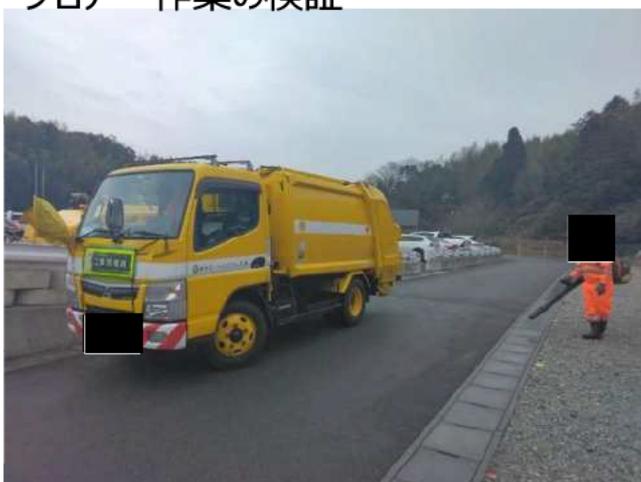
ブロー作業の検証

小石をAS路面上に敷均し、ブロー機を  
最大風力で飛ばしてみたが、  
最大小石飛び幅 50センチ程度  
最大小石飛び高 30センチ程度  
であったことから、  
お客さま車両のキズがあった、150cmに到  
達するのは想定できなかった。

・上記検証より当方業務より、飛石の可能性を確認できなかった。作業中に何かが飛ん  
だ事も確認できず、お客様の申し出による飛石があったことは信じがたい状況である。  
但し、今回の事象を作業員に周知し、このような事象が起る可能性を念頭に置きながら  
作業とし、より一層の安全意識で作業するよう周知する。

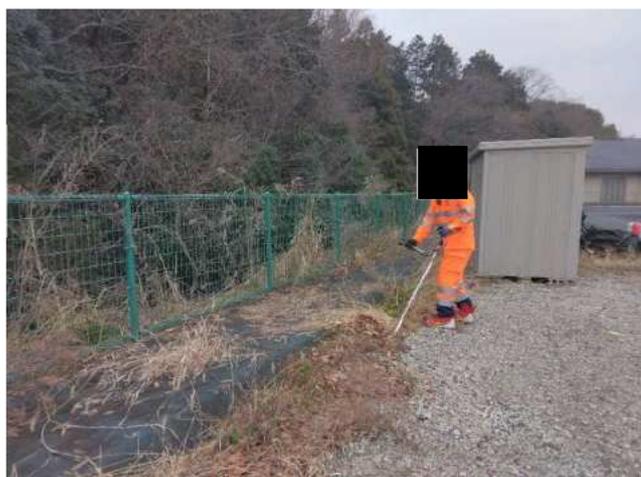
トリマー作業の検証

トリマーを路肩草刈現場を想定して、  
作業したが、一切飛石が無く  
お客さま車両のキズがあった、150cmに到  
達するのは想定できなかった。
