令和 6年 10月 3日
18:30時点 【最終報】

植栽作業中の作業員切創事故

【発生場所】 E19中央自動車道 西宮線 上り251.6KP付近

【業務名】 2024年度 中央自動車道 ■■■管内維持修繕業務

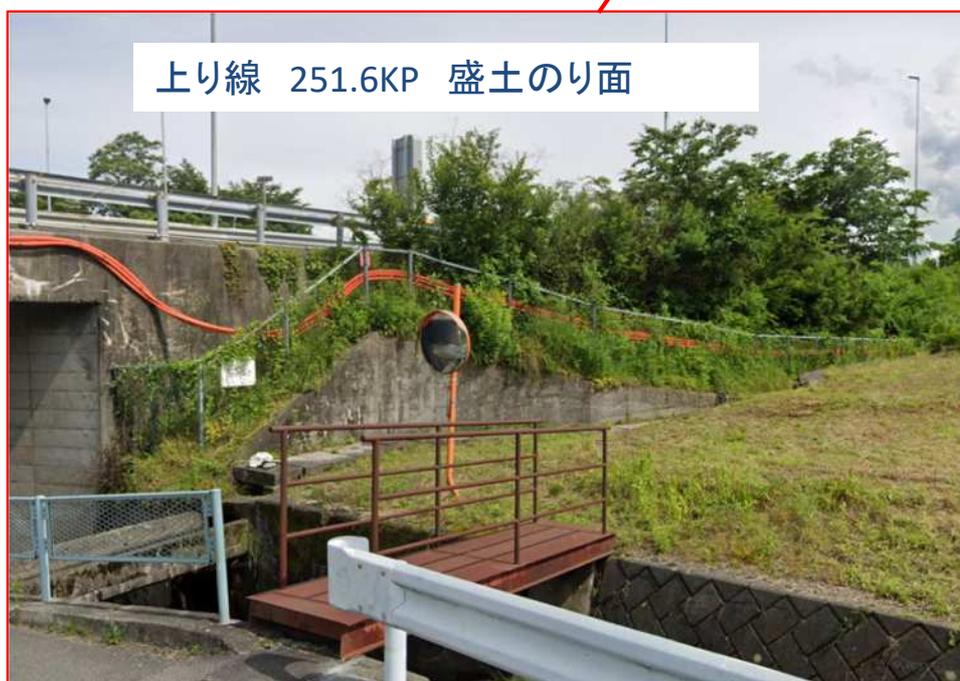
上り線 251.6KP 盛土のり面

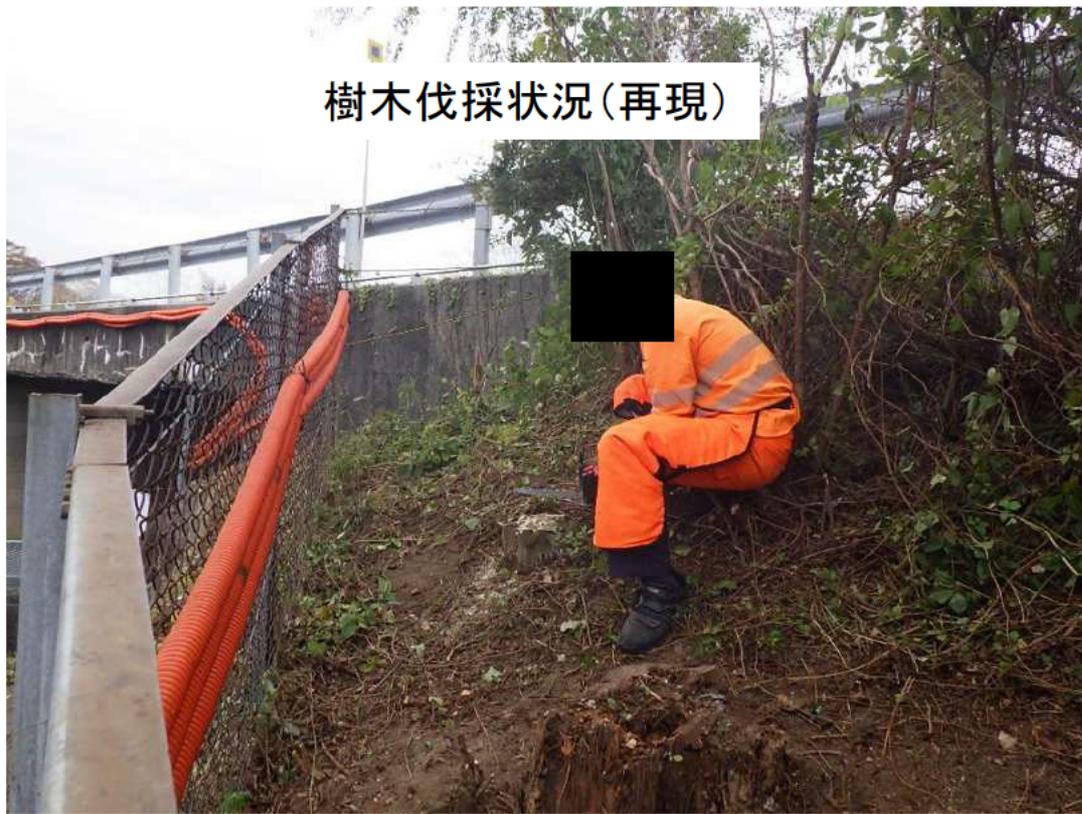
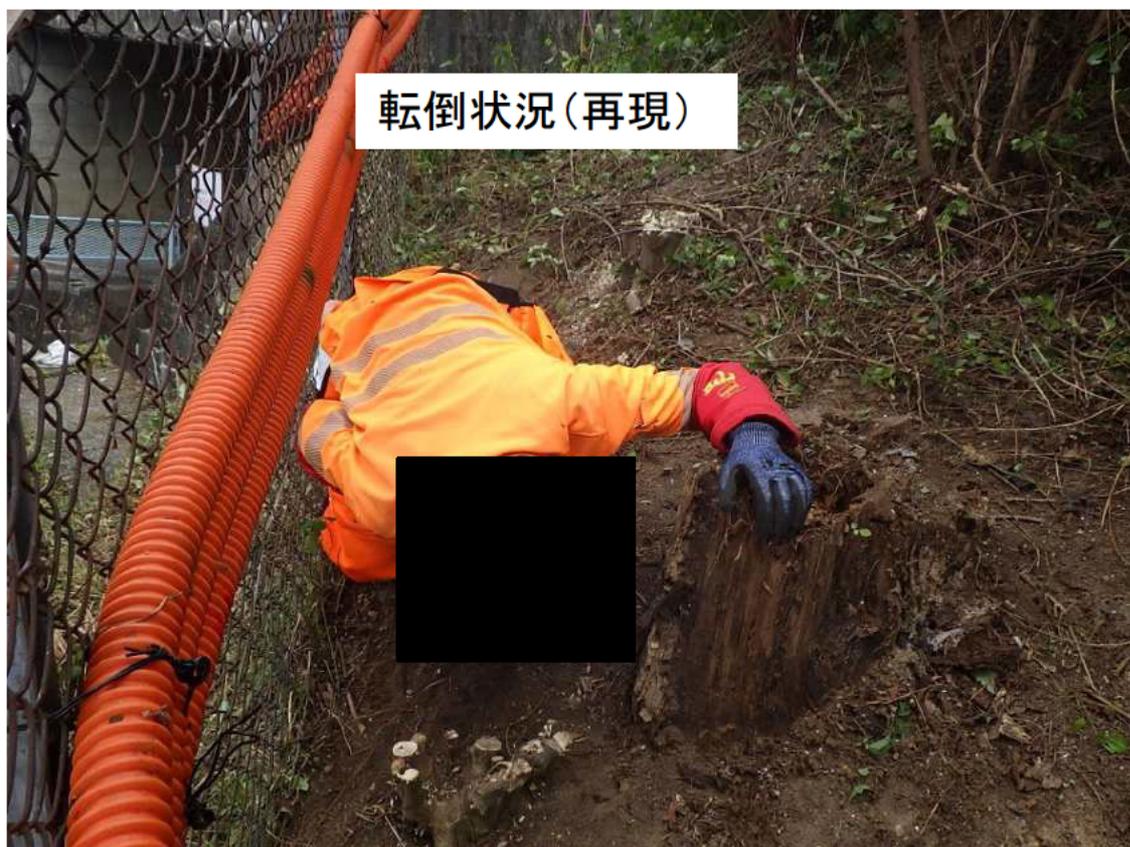
【再現写真】

側道草刈り作業において、樹木（樹種：クルミ 樹高3m直径5cm）をチェーンソーを用いてかがんだ体勢で伐採した後に立ち上がろうとした際、右足を滑らせて転倒した。その際、所持していたチェーンソー（エンジン停止中）の刃が首付近に接触して切創したものの。

- 次の作業（横倒しに元切りした樹木の搬出）が気になり、足元が厳かになってしまった。
- 振り向いた際の体勢を整えていなかった。

- 安全大会において関係者全員で事故状況の再現を把握するとともに、小集団活動を通じて教育訓練を実施する。
- 作業前に全員で現地KYを実施。のり面の状態を確認、把握したうえで着手する。
- 斜面上においては特に、足元が不安定であることや転倒するリスクを念頭に置き移動および作業を行う。
- チェーンソーを使用する際はネックガード（首の耐切創保護具）を使用する。

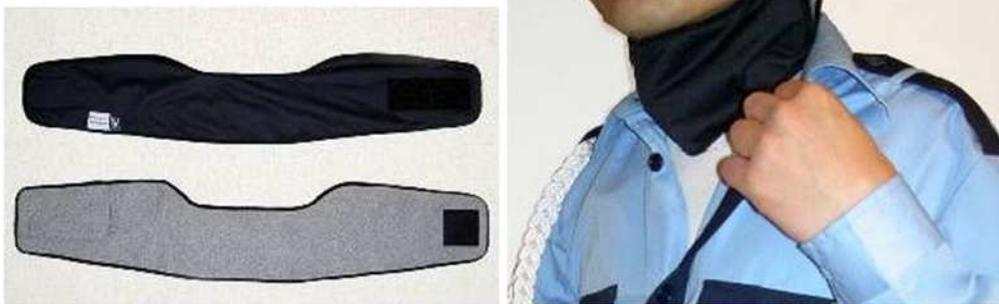
ネックガード（首の耐切創保護具）

スペクトラ ネックガード

米国ハニウェル社が開発した、防刃に優れた効果を持つスペクトラ繊維を使用

切創力：46.0N (JIS T 8052) 日本化学繊維検査協会

切断強さ：ウエール 96.8N 日本化学繊維検査協会
