【第2報（最終）】東名集中工事 セーフティカー（散水車）から固定金具の落下の疑い

1. 発生日時 : 令和6年10月7日（月）14:30～19:00ごろ
2. 発生場所 : 東名高速道路
3. 工事名 : 2024年度 東名集中工事 █████ 管内維持業務
4. 受注者名 : 中日本ハイウェイ・メンテナンス名古屋(株)
5. 概要 : 2024年度 東名集中工事において、セーフティカー（散水車）からパイプ類を車体に固定する金具（サイズ約7×16cm、厚さ数mm）が走行中に落下した疑いがあるもの。

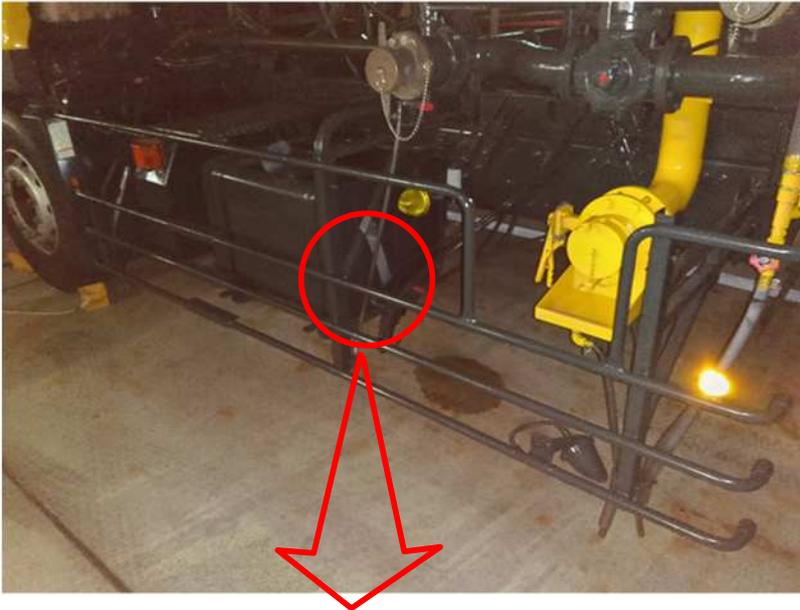
写真1(左): 散水車(左側)
 固定金具位置図(赤丸)
 ※写真の左側が車両前
 (運転席)
 ※白色のものは仮固定用の
 養生テープ

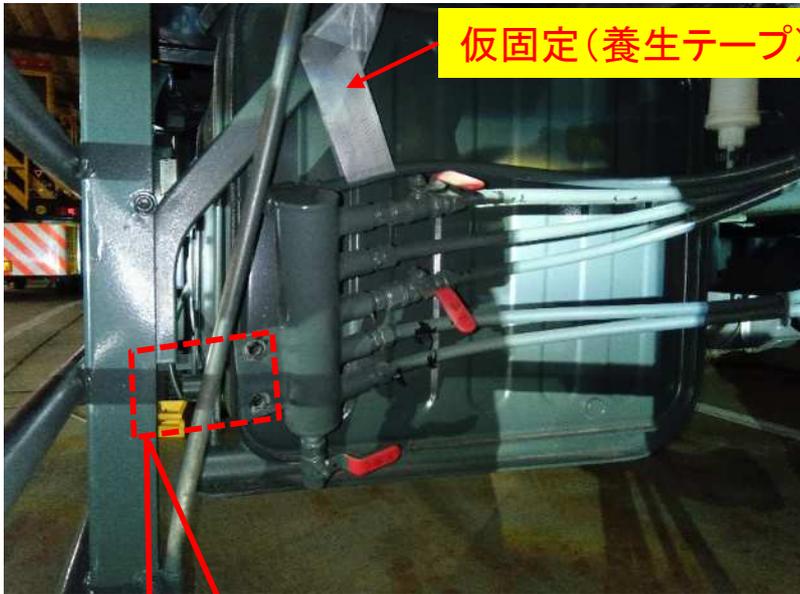
6. 被災状況 : 名古屋第一基地のNo.3号車（散水車、█████）パイプ類固定金具のはずれ、パイプ類垂れ下がりのため運行停止。予備車（█████）に交換して対応済み。
7. 第三者被害 : 金属片の落下物、乗り上げ事象は報告無し（10月7日21:00時点、管理隊に確認）
8. 時系列 : 10月7日（月）

写真2(左上): パイプ類固定金具位置拡大
 固定金具(赤点線)が無い状態
 (白色の養生テープで仮固定中)
 写真3(右上): パイプ類の垂れ下り状況
 (白色の養生テープの固定を外した状態では、
 路面には届きそうな状態となる)

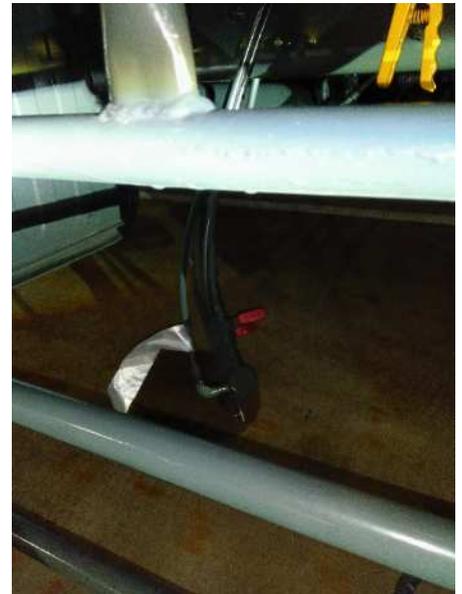
- 14:30頃 セーフティカー、名古屋第一基地を出発（出発時の点検では異常無し）
（第一基地からのセーフティカーは、名古屋IC→小牧JCT→多治見IC反転→小牧JCT→東名三好IC反転→名古屋ICのルートで運行）
 - 16:00頃 名古屋第一基地へ帰着
 - 19:00頃 給油時に、パイプ類の垂れ下りを発見

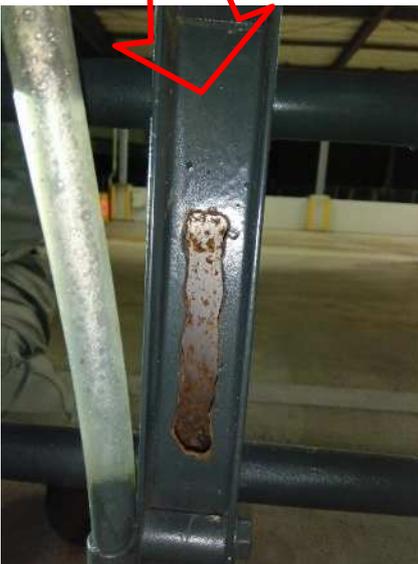
10. 公表の有無 : -
11. 報道等 : -
12. 指導事項 : -
13. 原因 : 車両側のフレーム材と固定金具の溶接部が何らかの原因で外れ、固定金具がパイプによりぶら下がる状態となった。車両の走行により、固定金具と路面の接触により、パイプ側と固定金具を接続するボルト・ナットも緩んで外れ、固定金具自体も落下したと想定される。

写真4(上): 固定金具位置
 外枠の内側(固定金具が溶接
 されていた跡、穴があいた状態)

14. 今後の対策 : 同型車両については、固定金具の触診点検を実施し、溶接部等に異常がないか確認する。車両管理会社（中日本高速オートサービス）及び製造メーカーに対して、点検、詳細な原因究明、再発防止をNEXCOが指示済み。点検完了まで使用は禁止とする。
15. その他 : -

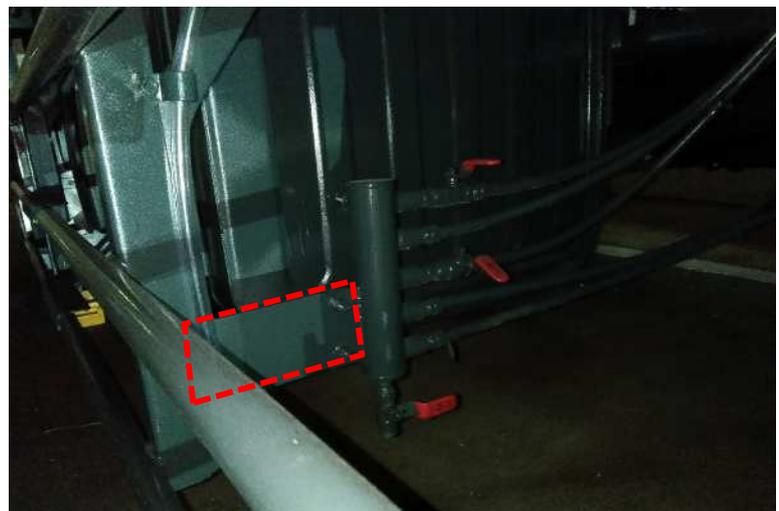
写真5: (参考) 同型車両の固定金具(赤点線)
