【最終報 第3報】規制車両接触事故について

【区間・位置】 E19 中央自動車道 西宮線 下り線阿智PA内 駐車マス（飯田山本IC～園原IC間）

【作業内容】 中央自動車道 管内維持修繕業務 園原橋他3橋 交通規制

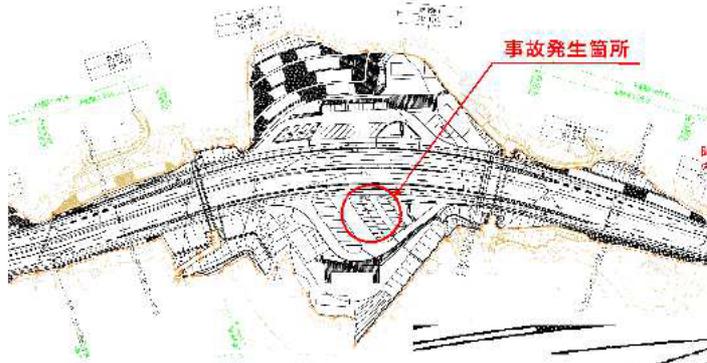
車両接触事故 発生箇所

事故発生箇所

■ 一般車両 (4t車両)
■ 規制車 (自社車両)

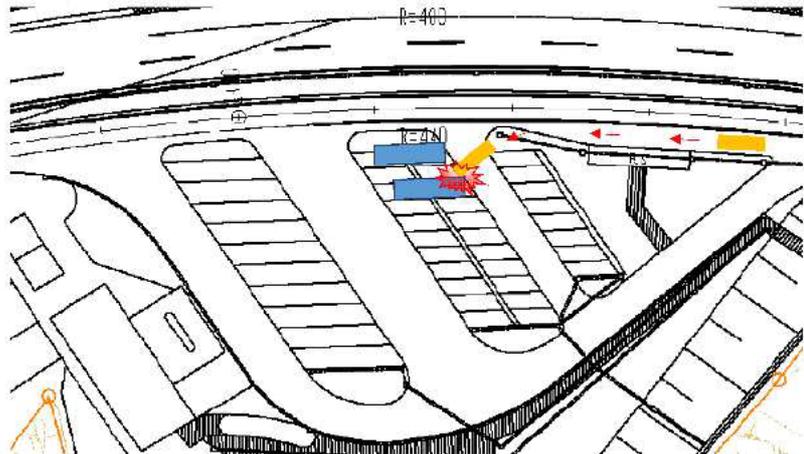
拡大図

・事故発生状況

4t車両が駐車されている間に
規制車を駐車させようとした際、
左前方のサイドミラーと左側に
駐車されていた車両、右後方を
を接触させたもの。

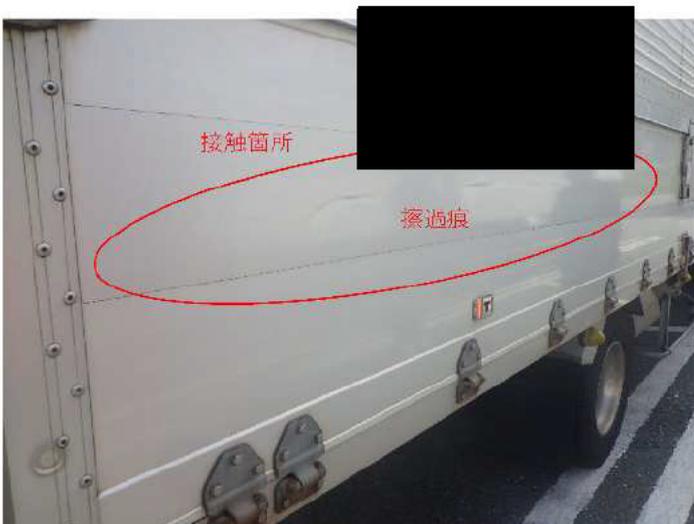
接触箇所

【被害状況】 相手方 4tトラックボディ右側後方側面に擦過痕
当方 左サイドミラーに擦過痕

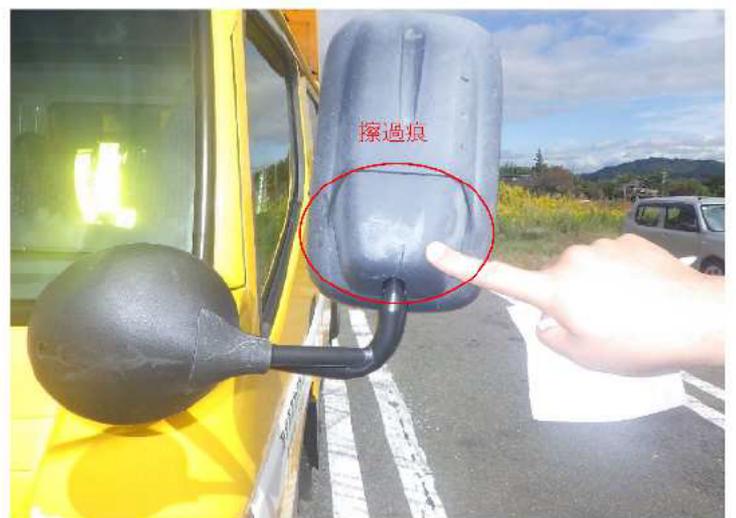
接触箇所

擦過痕
