【第2報】E41東海北陸自動車道 上り線 99.1KP付近 雪氷作業中接触事象報告

【発生日時】 2025年2月5日（水）午前4時55分頃

【発生場所】 E41東海北陸自動車道 荘川IC～飛騨清見IC 上り線 99.1KP付近

【工事件名】 2024年度 東海北陸自動車道 管内維持修繕業務

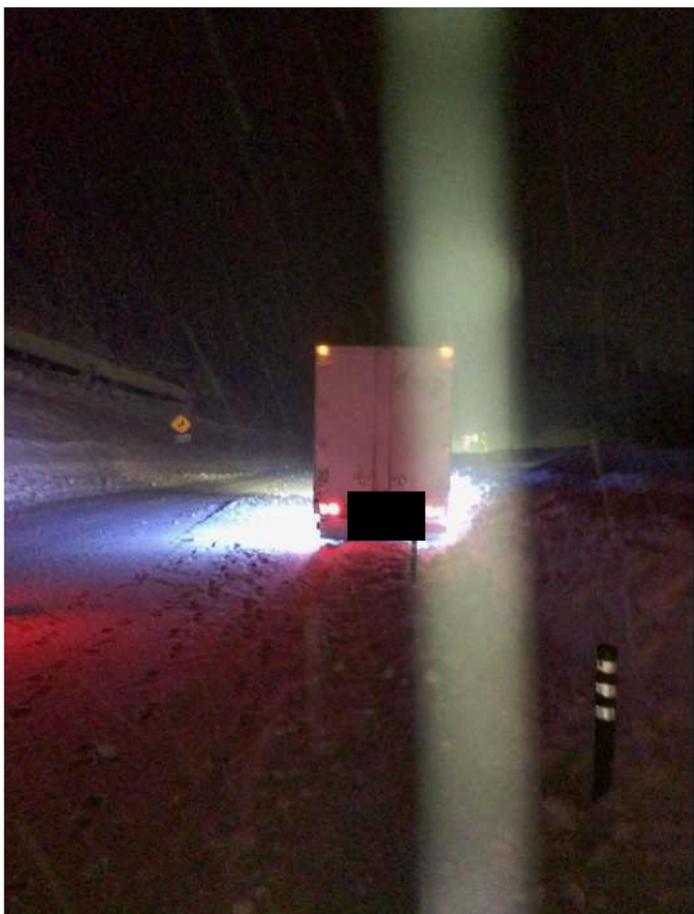
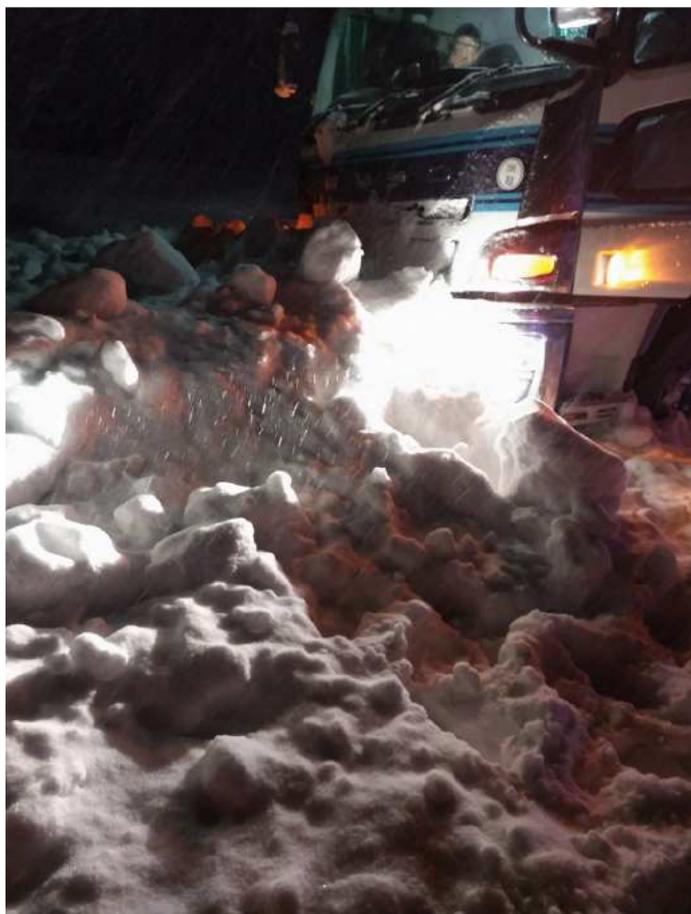
【被害状況】 物的損害：相手方：トラックの左ミラーを損傷
当 方：擦り傷程度（修理の必要無）NEXCO確認済

事故車両(お客様車両)

【対策】 各基地へ車間距離の重要性を説明、車間確保への注意喚起を実施。
※特に天候による視界が悪い時などは、『慌てず、余裕をもって』の作業実施を指導。
※指示者も現場への作業連絡は、作業内容の他に、安全に関する注意喚起も併せて伝えるように周知。

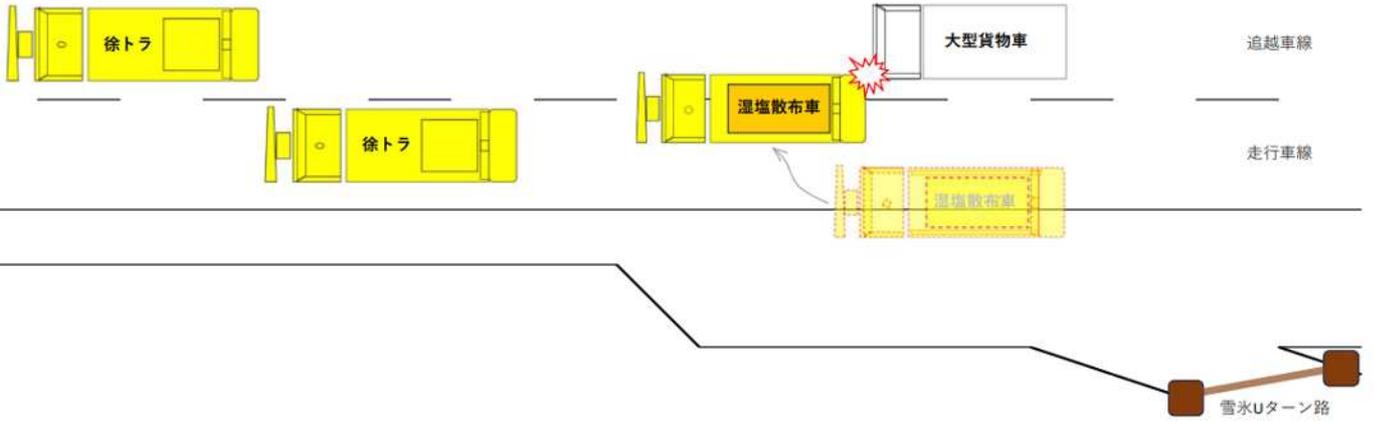
【概要】 上り線 99.1KP付近の梯団作業を行うため3番車で頭押さえを開始した際に後方から接近していたトラック（お客様車両）が接触したものの、頭押さえを行う際に、ミラー及び目視にて後方確認を実施。除雪車は、後方にトラックが来ているのを確認していたものの距離（200m程度）が離れていたため頭押さえを開始。頭押さえを実施したタイミングで3番車右後方とトラックの左ミラーが接触したものの、
※車両（頭押さえ3番車）は、接触したことに気付かず、路肩側へ移動した。
（後方からの車両が近い認識もなし）
※ミラーで後方確認した所、ロードガッターにはまってスタックしたと認識し、HSCへ連絡
※当時の天候：路面 圧雪・時間降雪 3cm程度。

事故発生時

(至) 名古屋方面

(至) 高山方面

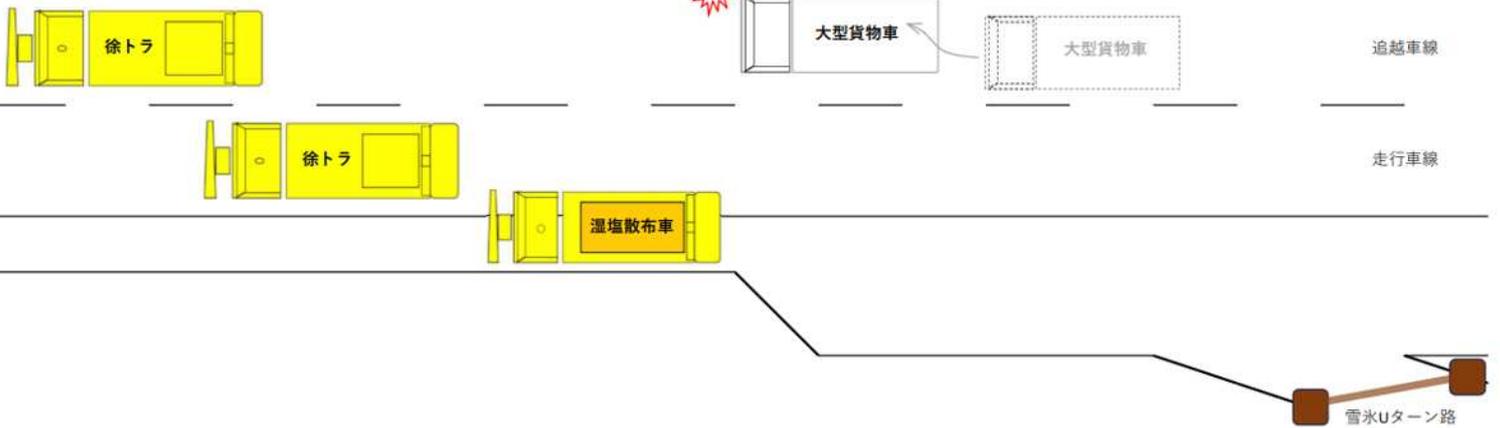
事故発生後

(至) 名古屋方面

(至) 高山方面

ロードガッターにはまり、スタック

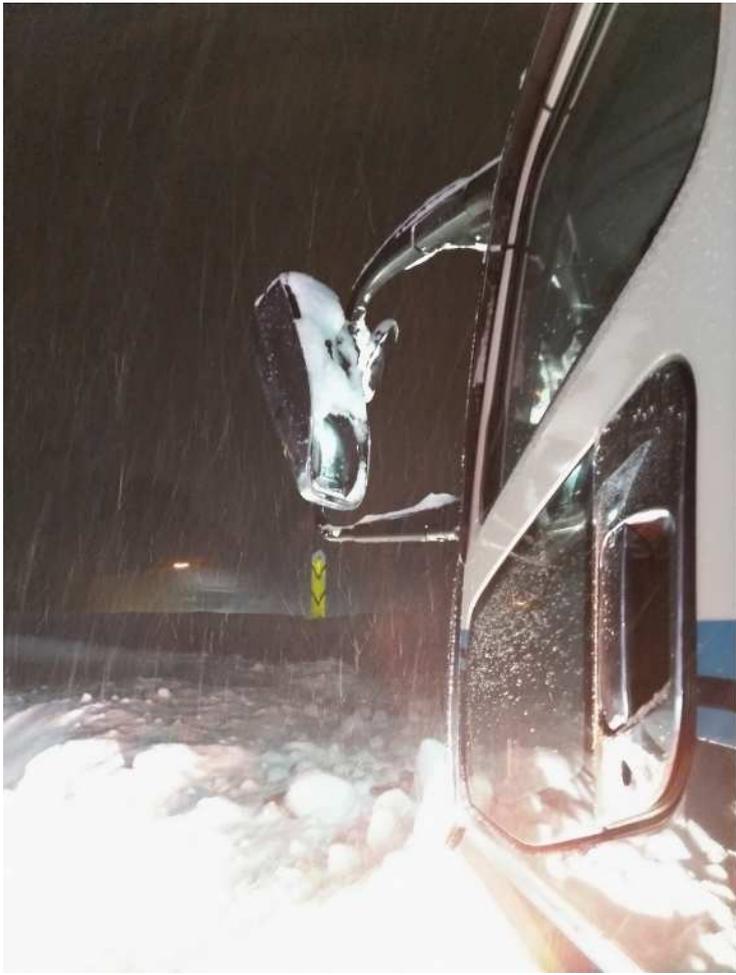
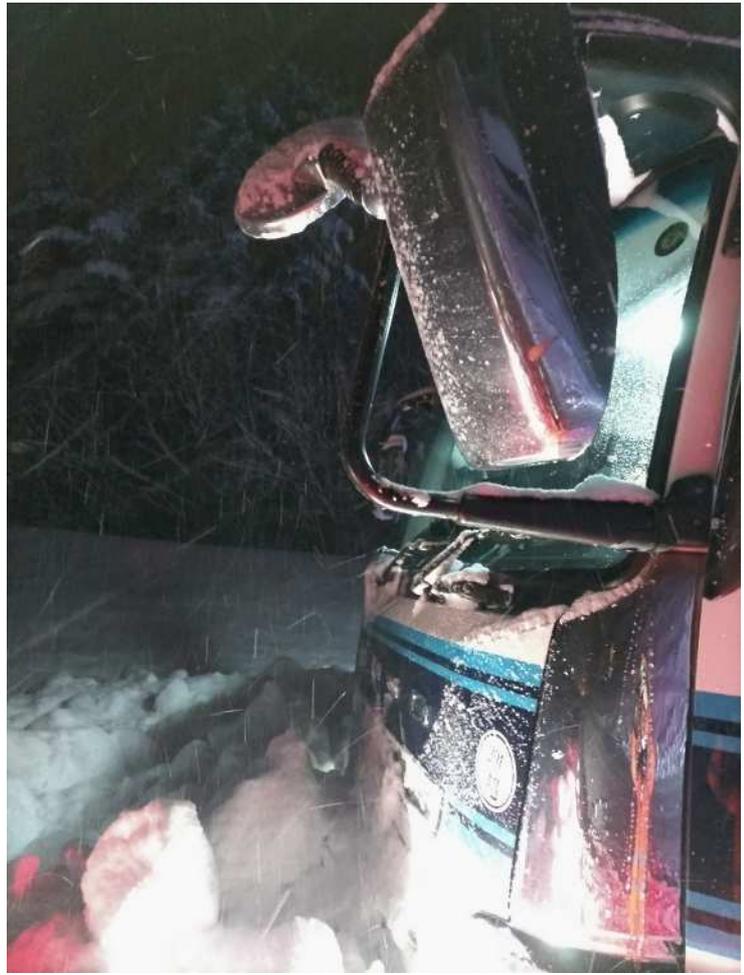
事故車両(お客様車両)

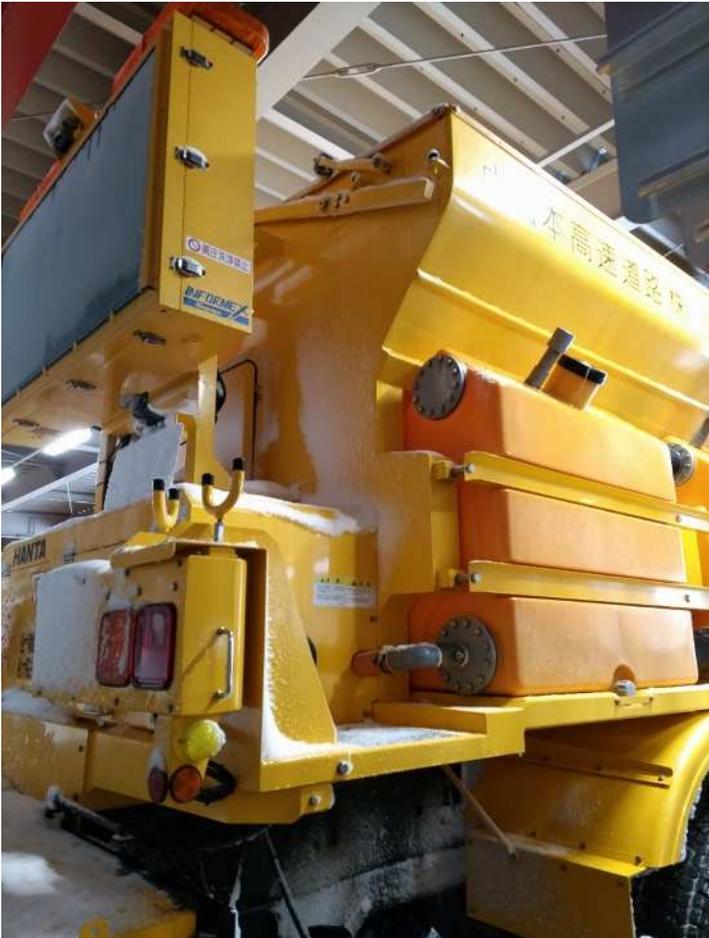
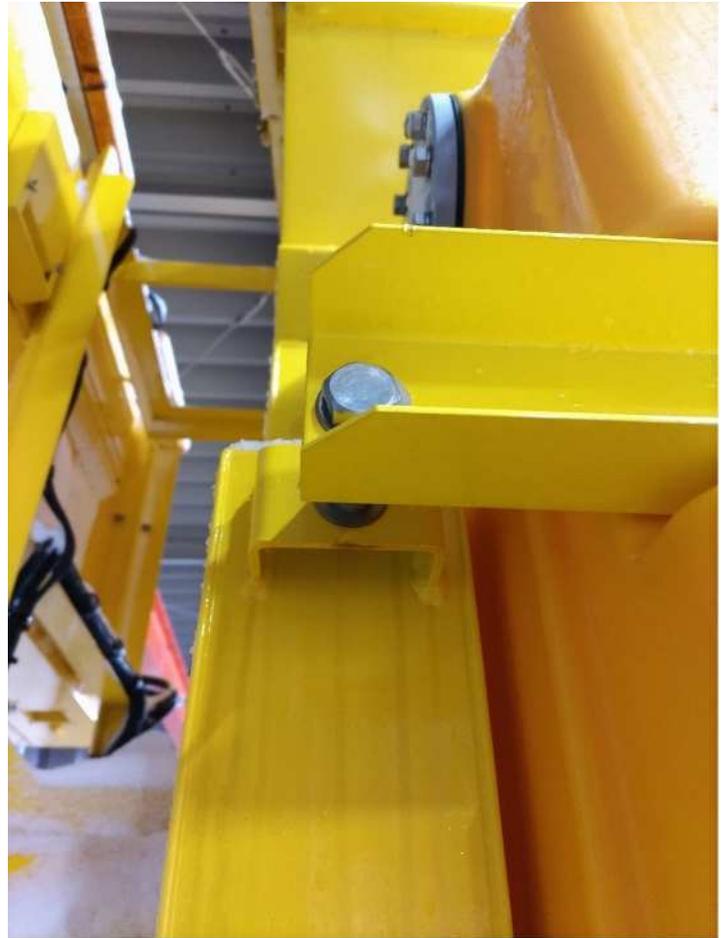
事故車両(除雪車両)
