C3 東海環状自動車道 豊田松平基地 車両損傷事象

■内容：A体制縮小に伴い、除雪等で使用した車両の洗車作業を行い、18:00予定の全面散布に必要なとしない車両を車庫に格納しようとした際、運転手と誘導員との連携が不足し、車庫後方の擁壁に接触し車両の緩衝材を損傷した。

■損傷車両：湿塩散布車 [redacted]

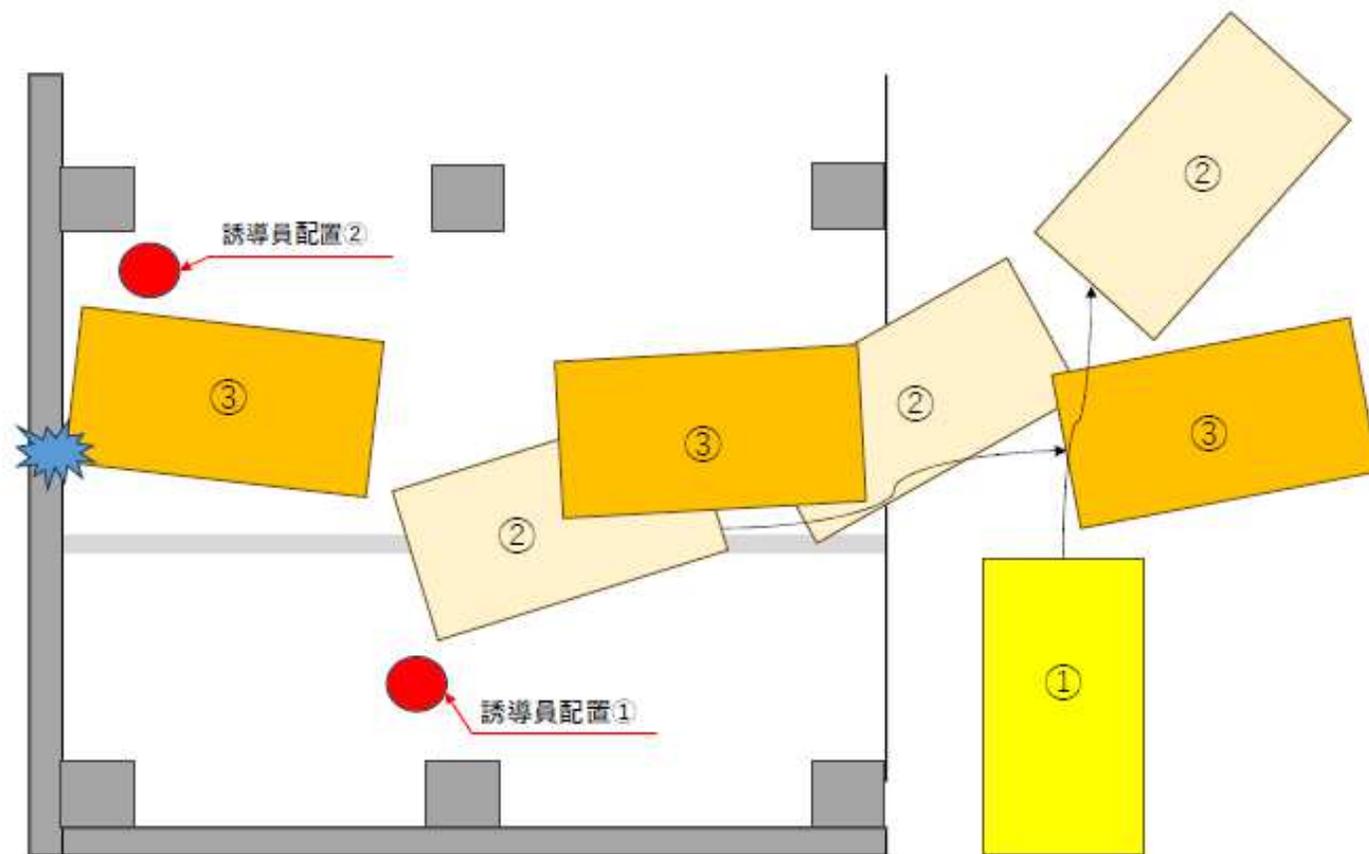
【発生状況】

- 雪水車両①位置にて洗車
- 誘導員は①位置から②位置に移動し警笛にて誘導
左後方に移動した理由（柱及び材料等があり監視も含め）
- ①の位置から車庫格納のため②の位置へ移動し後退したが向きが悪く
③の位置に再度移動し後退したが車体は斜めに下がり擁壁に衝突。

- ・事前に運転手と誘導員との合図方法の確認不足。
- ・大型運転免許保持者ではあるが、雪氷車両（大型車）の運転経験が少なく、車両後退の技術が不足していた。
- ・誘導員を配置していたが、運転手がサイドミラーに映り込む誘導員の立位置を確認せず、かつバックモニターを見ずに車庫の路面に標示されている区画線を基準に後退したが斜めにそのまま下がってしまった。
- ・誘導員は警笛にてバック誘導を実施していたが、運転手からは音が小さく聞き取れてなかった。

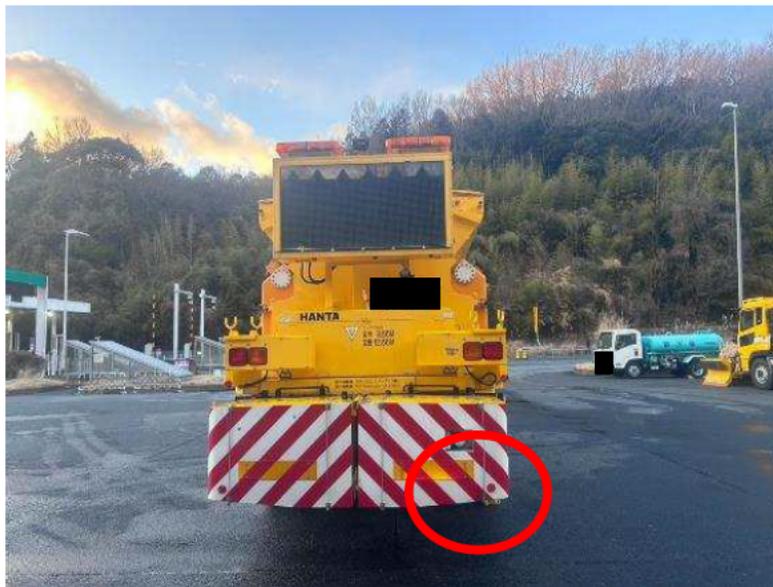
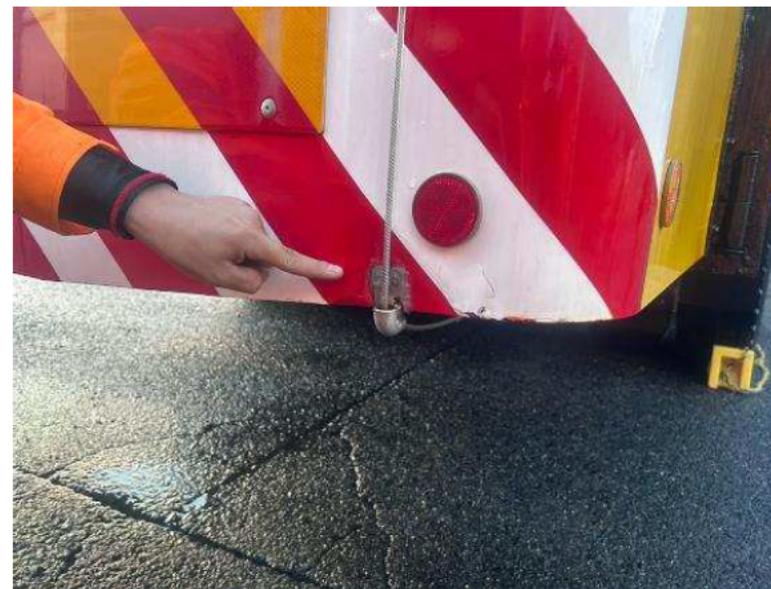
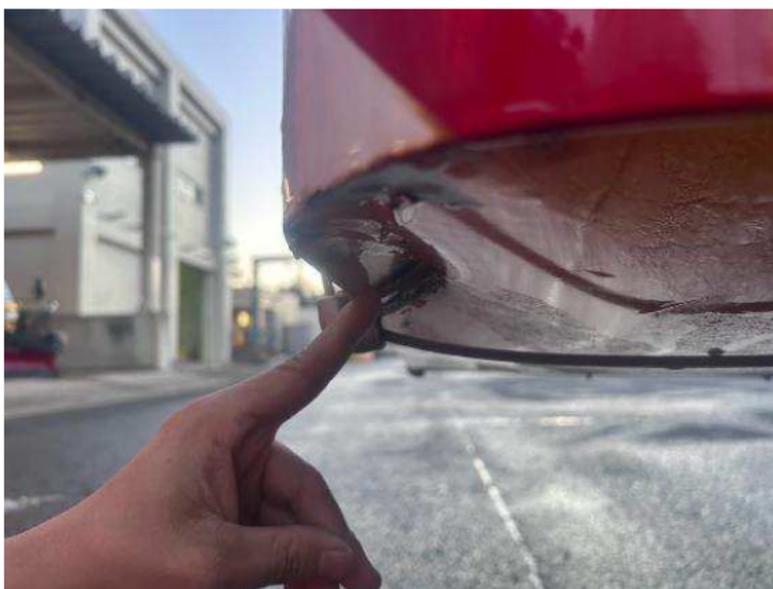
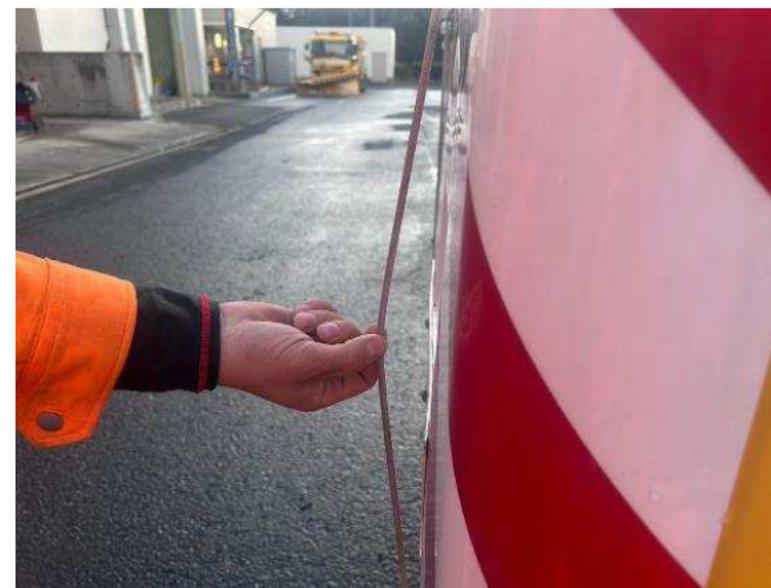
【車両損傷写真】

：車両損傷 緩衝装置の凹み・緩衝装置落下防止ワイヤーの緩み

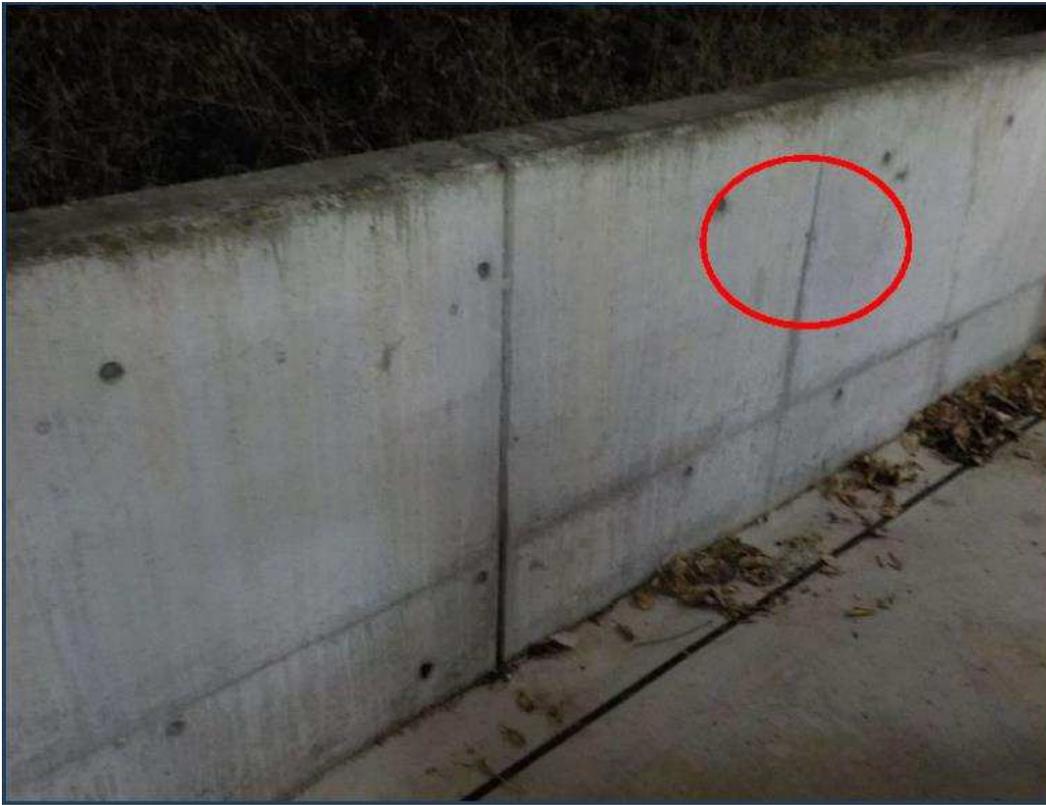
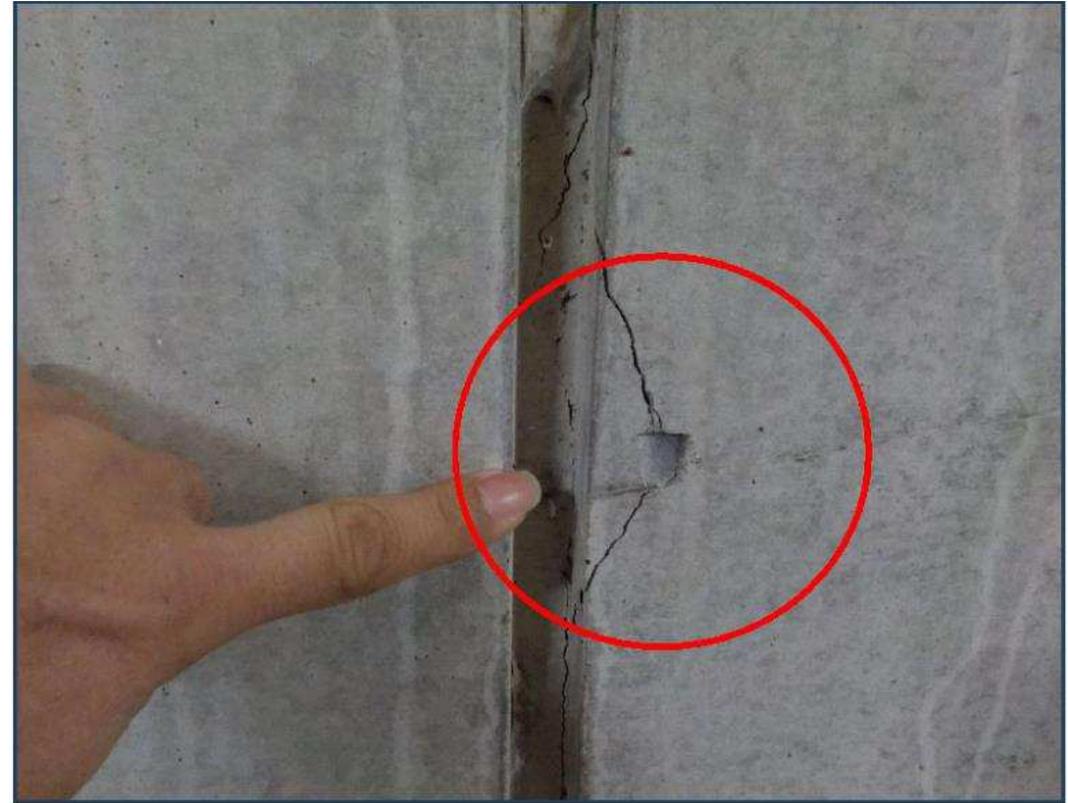
【大型車庫損傷写真】

：大型車庫 擁壁一部破損

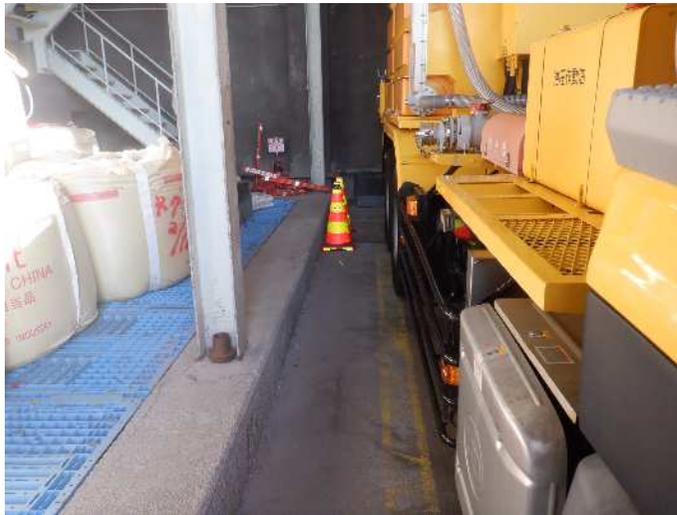
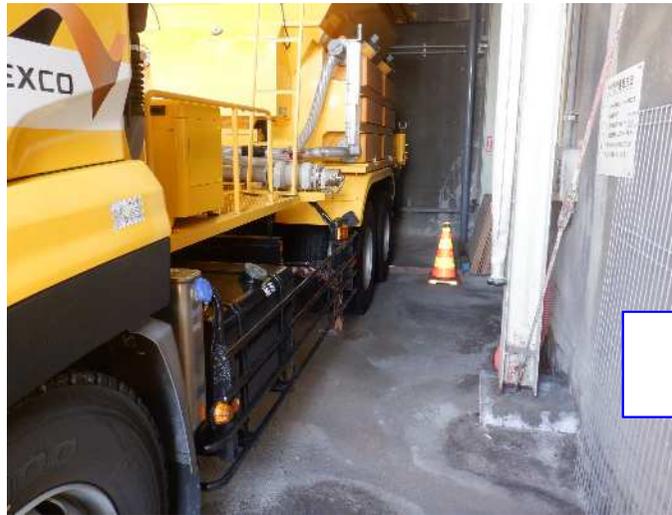
サイドミラーから見た状況

車止め（バタ角）に目立つ色で塗装予定

車止め（バタ角）手前に
ラバーコーンを設置して視認

- ・類似箇所については全て車止め設置をおこなう。（バタ角を設置）

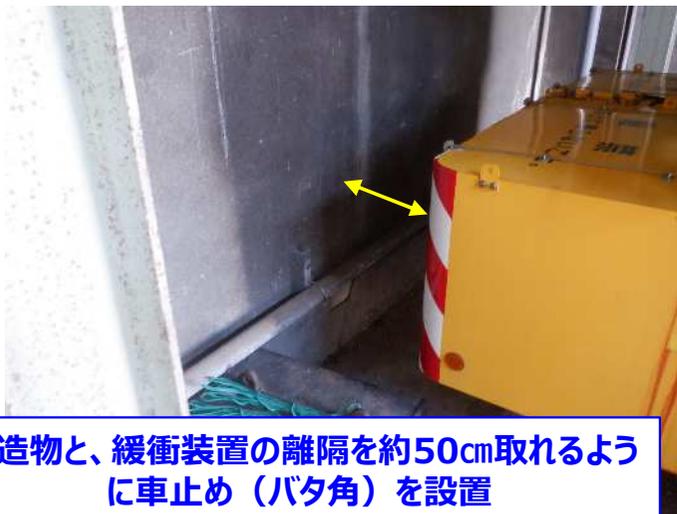
車止め設置位置

構造物と、緩衝装置の離隔を約50cm取れるように車止め（バタ角）を設置

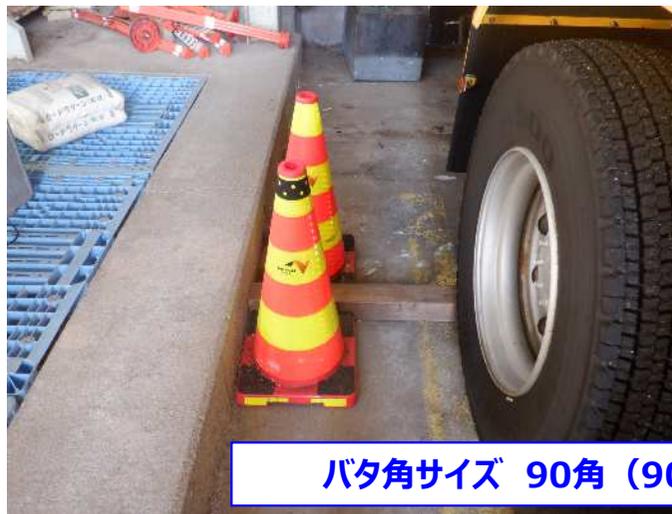
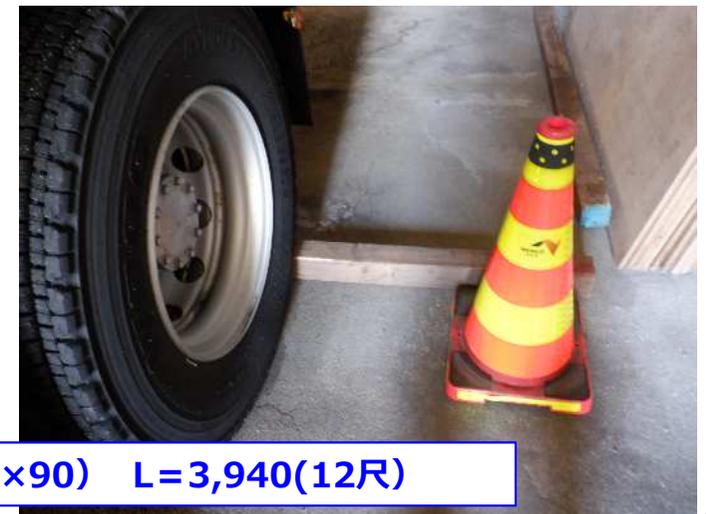
車止め設置イメージ

バタ角サイズ 90角（90×90） L=3,940（12尺）
