■■■■ HSC管内 料金所接触事象

- (1) 事故発生日時 : 2025年5月8日(木)10:35頃
- (2) 事故発生場所 : C3 東海環状自動車道 大垣西IC 出口L-4レーン
- (3) 事故状況 : 維持修繕業務における路面清掃A作業にて、東海環状自動車道の大垣西IC流出ランプの清掃作業完了後、料金所を通過する際右に寄り過ぎてしまい縁石に乗り上げ、料金所の施設物一部と路面清掃車(スウィーパー)の右後輪サイドカバー・右側サイドミラーを損傷させたもの。
- (4) 被害状況 : 物的被害 有
大垣料金所L-4 横断防止柵支柱1本の損傷
路面清掃車 右後輪サイドカバー、右側サイドミラーの破損、右後輪タイヤ側面の亀裂
- (5) 時系列
- 10:35 事故発生、事故当事者よりメンテ担当課長・担当者へ一報
 - 10:40 メンテ担当課長より■■■■HSC 保全計画課長へ一報
 - 10:45 事務所関係者へ報告(所長・副所長・施設・料金)
 - 10:50 支社保全計画課長,メンテ本社へ一報
 - 11:08 管制センターへ報告
 - 11:30 高速隊現着
 - 12:20 警察による事情聴取終了 現場離脱(事故車両は大垣西IC外プラへ残置)
 - 14:15 及び 17:15 緊急安全大会実施

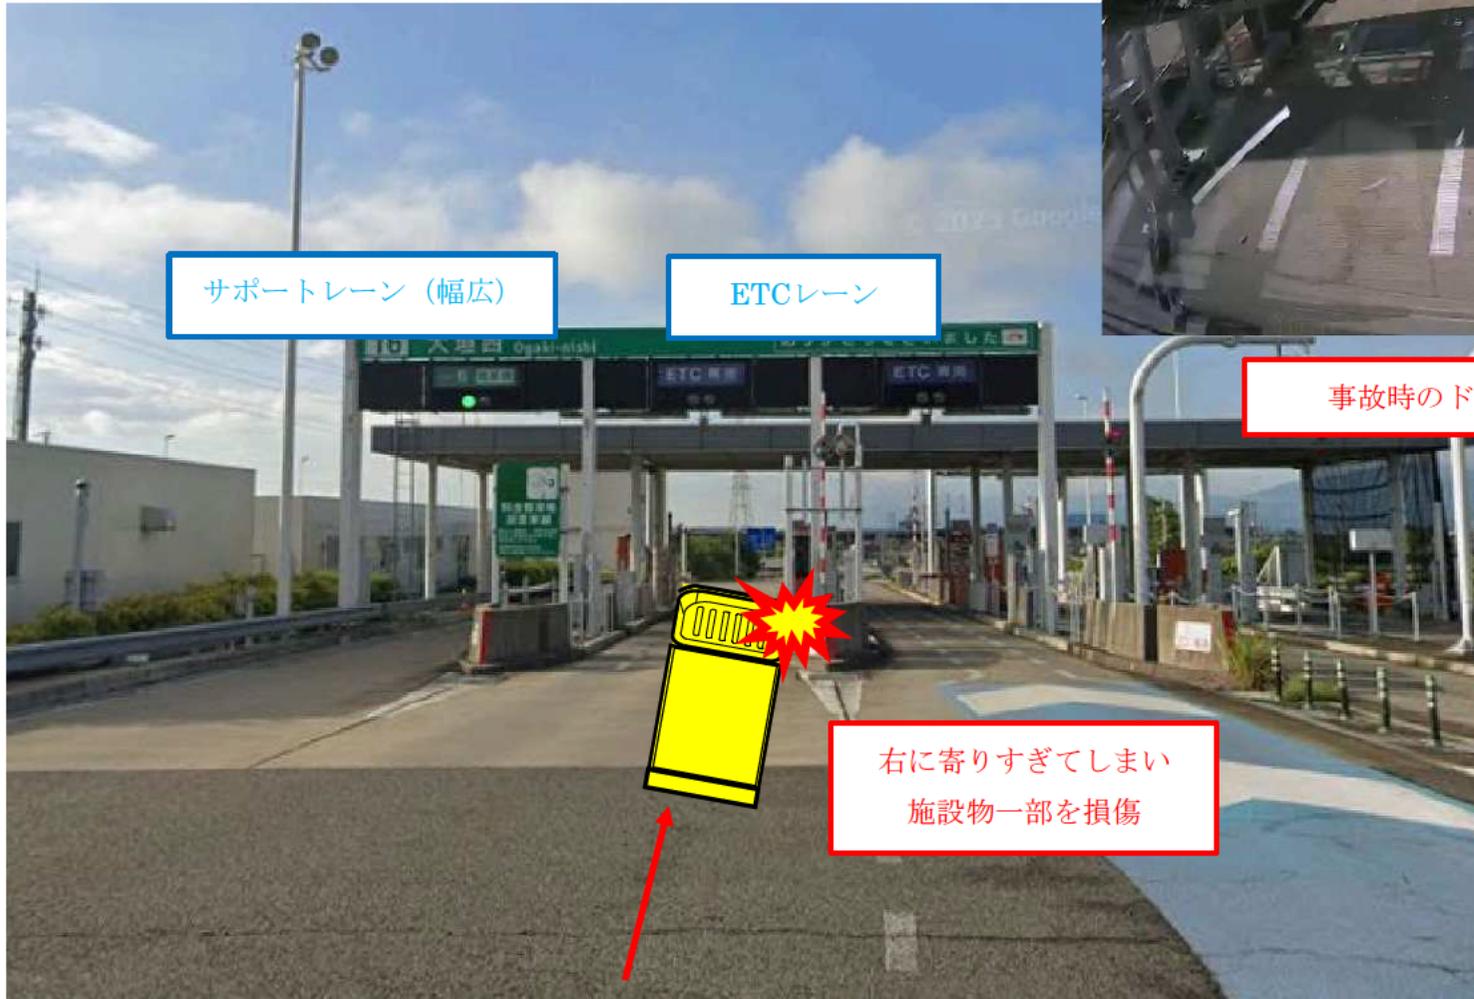
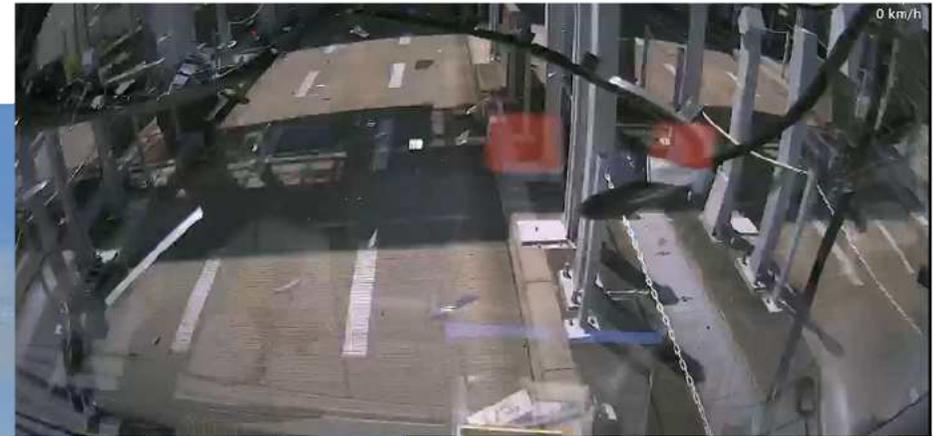
概要図

事故時のドライブレコーダーの映像

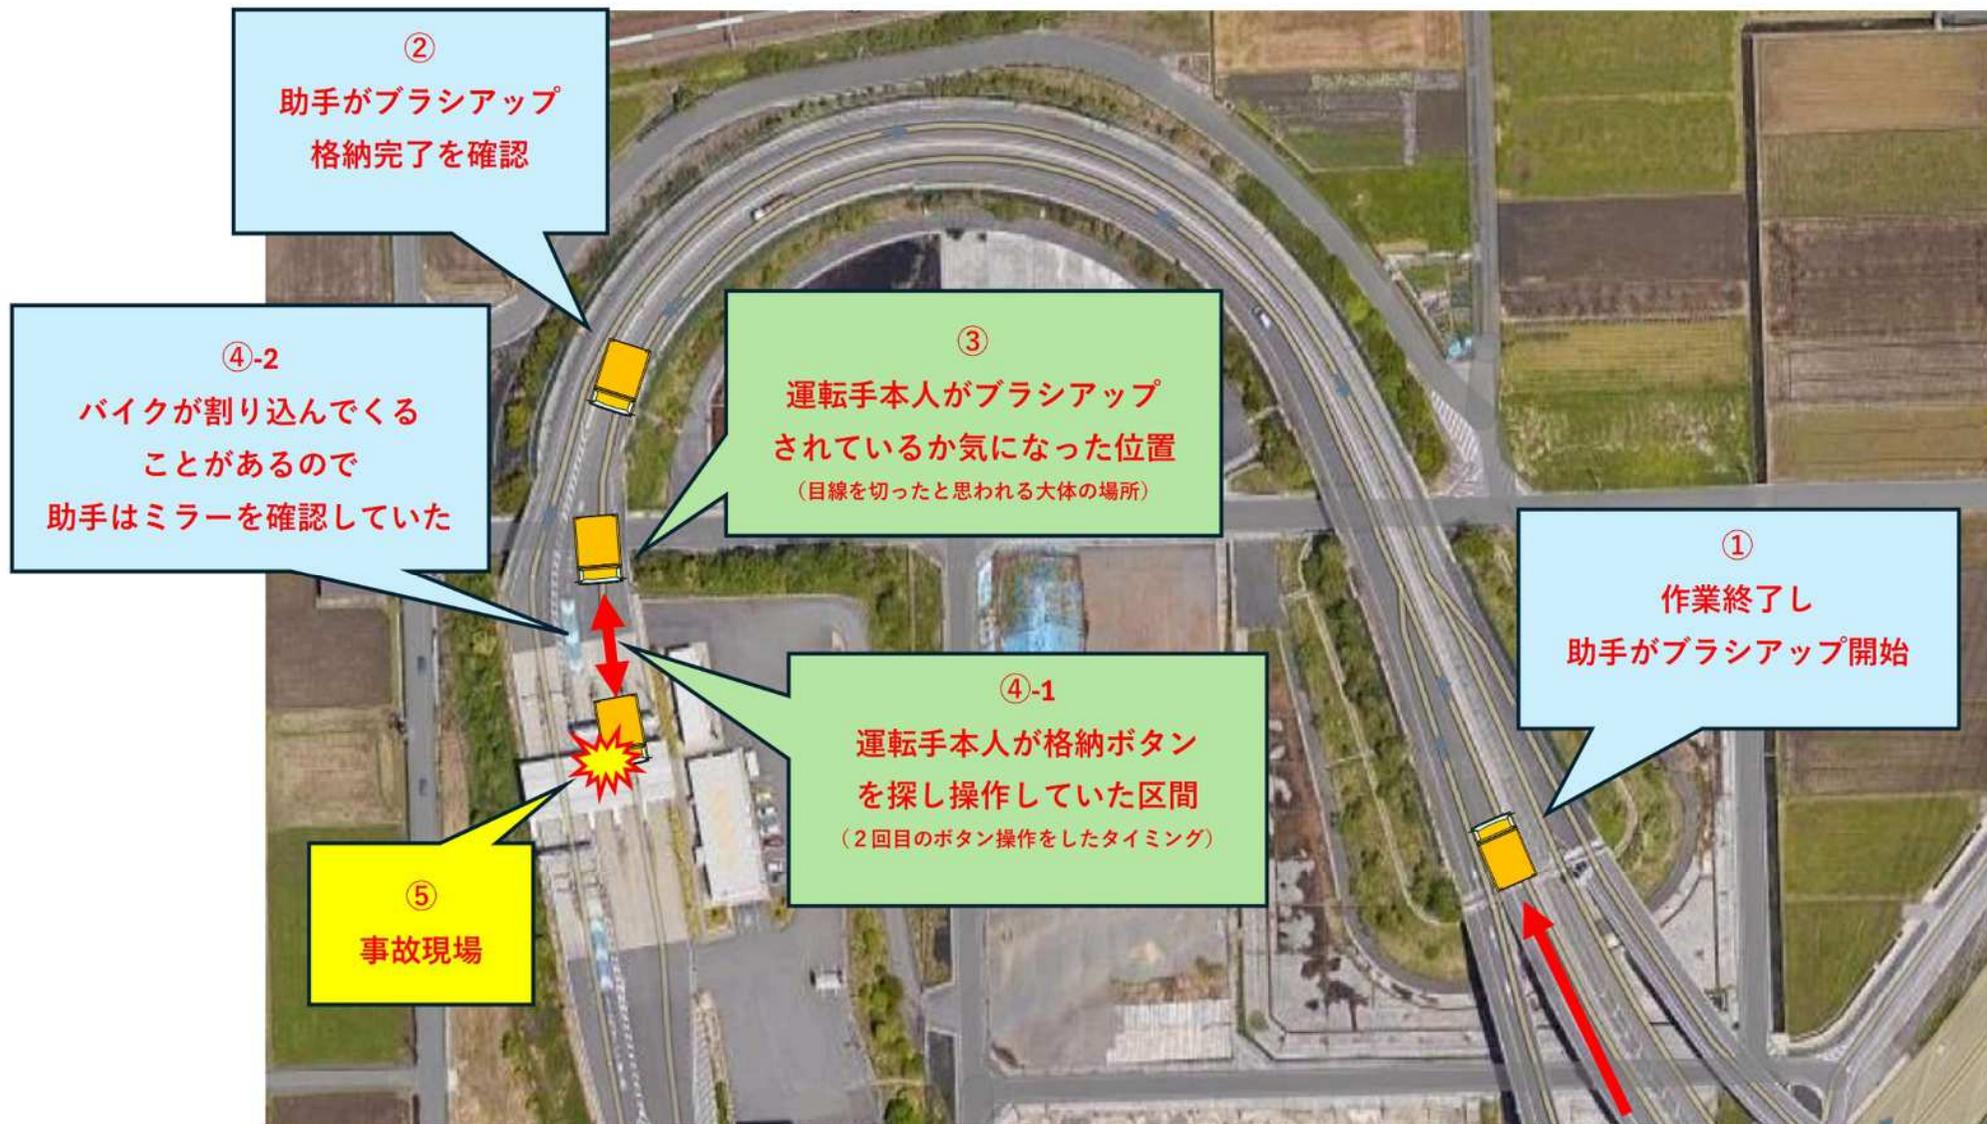
運転手と助手の行動

(人的要素) 助手がブラシの操作を行ったが、運転手本人もブラシが上がったか気になりブラシボタンの方に意識がいき、前方不注視となってしまった。

(人的要素) 助手はブラシ操作ボタンを押しランプが点灯したのを確認後、運転手に声掛けを行う。これに限らず運転手と助手は密にコミュニケーションをとり報告し合う。料金所を通る際は、左右の安全確認を徹底する。

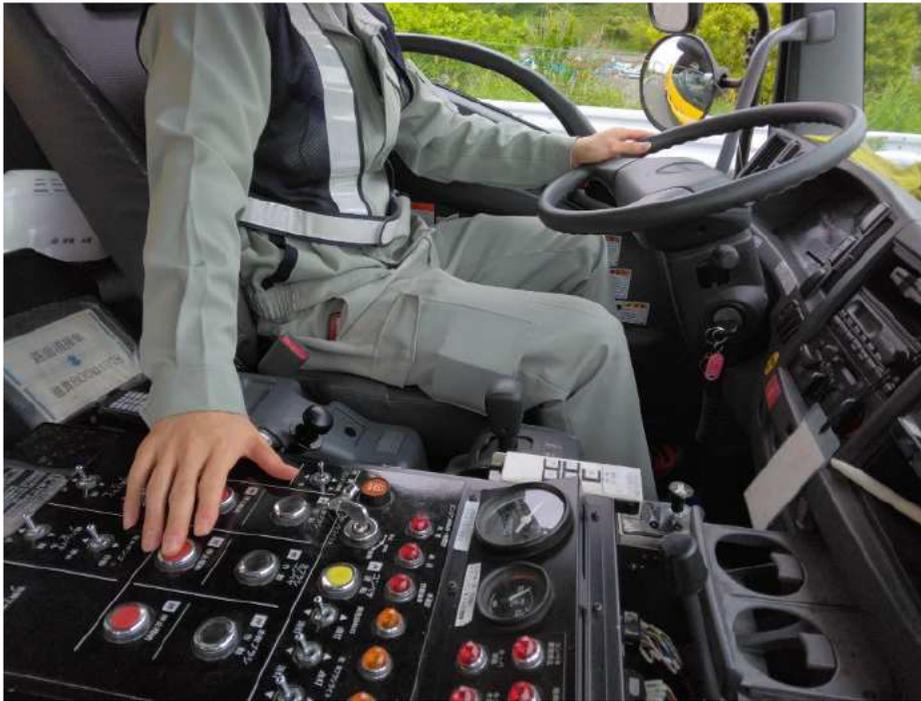
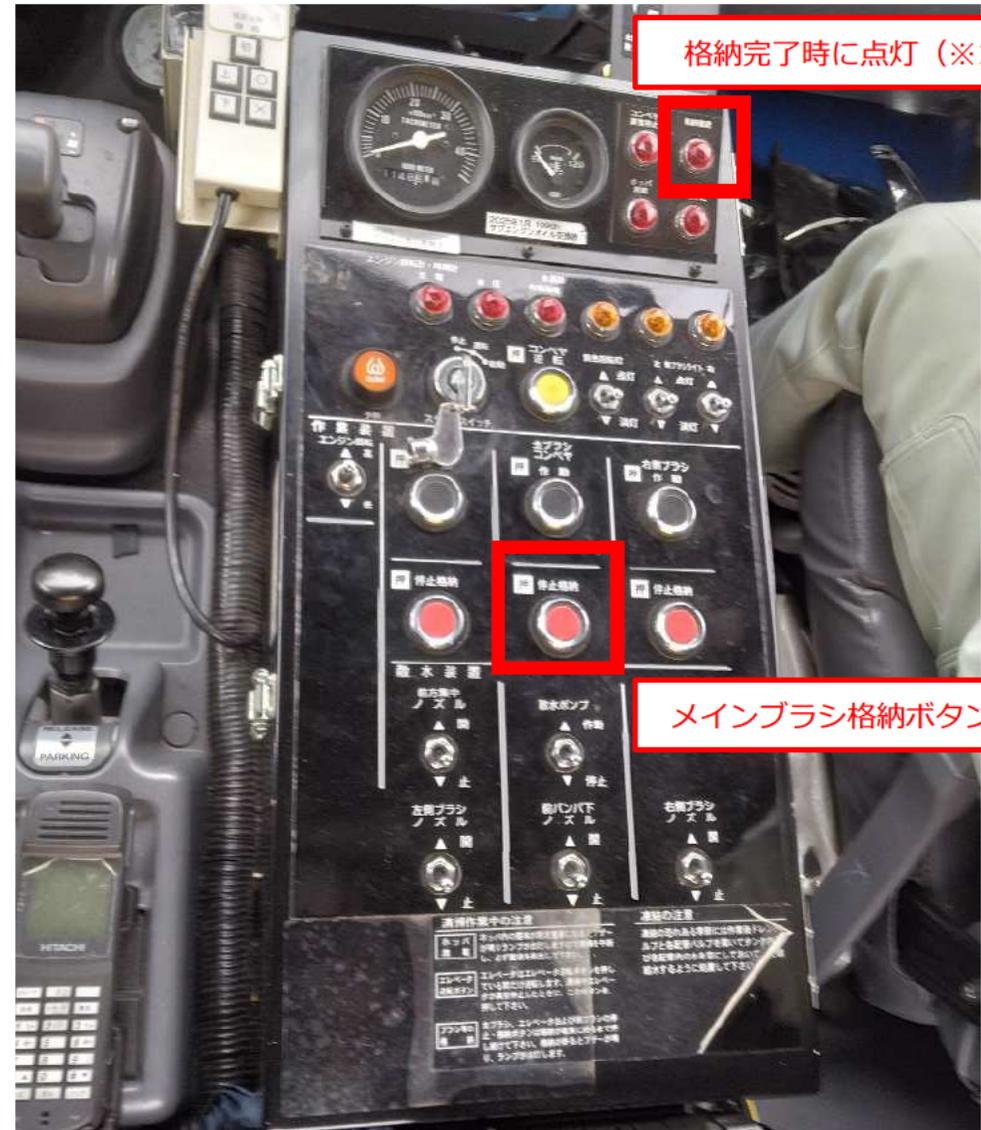
キャビン内から見たボタンの位置

(※1) 格納ボタン操作後3秒程度で格納は完了

- ・音は鳴らない
- ・格納完了時一瞬だけ点灯（日中は見えづらい）
- ・格納状態で再度ボタンを押すとランプは点灯したりしなかったり
