【第3報（最終報）】E1A 新名神高速道路 セーフティーカー労務員転倒事故**【発生日時】** 2025年5月20日（火）5:10頃**【発生場所】** E1A 新名神高速道路 亀山基地**【工事件名】** 2025年度 東名阪自動車道 ■■■管内維持修繕業務**【受注者名】** 中日本ハイウェイ・メンテナンス名古屋(株)**【概要】**

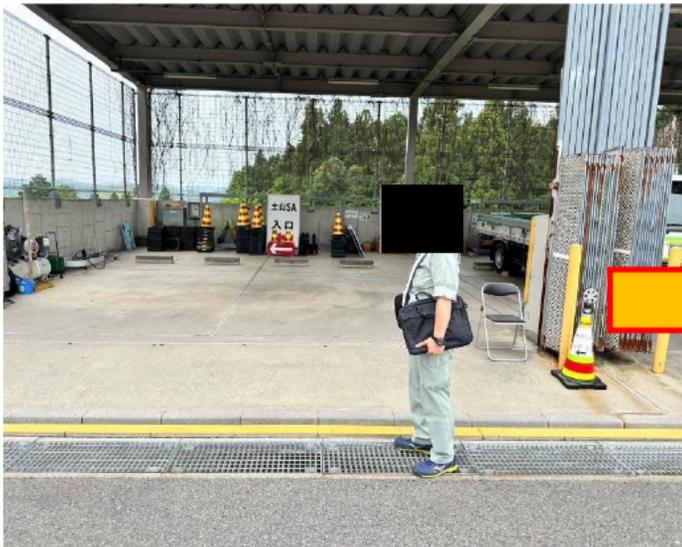
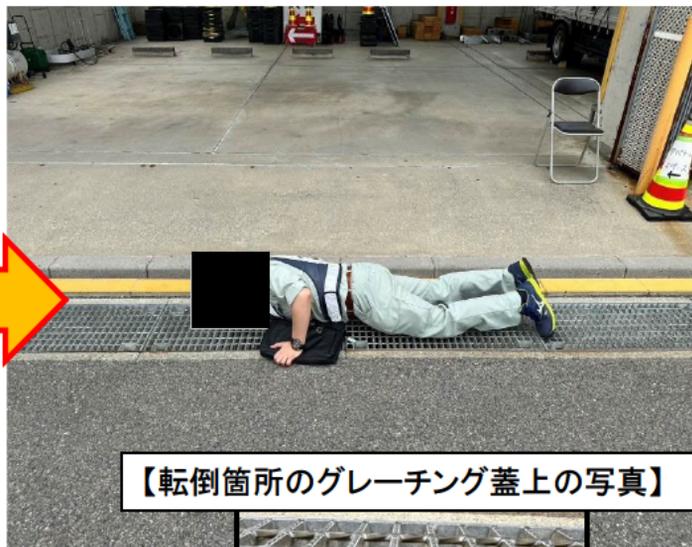
【事象発生イメージ写真】

新名神集中工事に伴うセーフティーカー運行業務に従事するため、通勤で駐車場から基地内の詰所へ向かう際、歩行中にグレーチング蓋上でつまづき転倒したものの、

顔面を強打し、病院で受診。結果「右眉付近の切傷（7針縫合）・右肩打撲」と診断された。

【転倒前(両手に荷物有)】

【転倒後(右眉切傷・右肩打撲)】

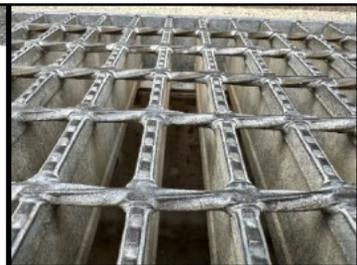
【転倒箇所のグレーチング蓋上の写真】

グレーチングを点検したものの、
設置不良(がたつき・極端な段差など)
が確認されない状況

グレーチングを点検したものの、設置不良(がたつき・極端な段差など)が確認されない状況であり、場内照明もあり足元が見えにくい状況ではないこと、また、降雨もなく特段滑りやすい状況ではなかったことから、高齢(70歳)が要因で小さな段差・格子に足をとられて転倒した事象と考えられる。

- ・グレーチングなど足を躓かせる危険のある箇所をなるべく避けて移動することを徹底する。
- ・やむを得ず通過する場合は足元に注意して歩行する。
- ・高齢(65歳以上)の場合は、身体能力の低下を考慮し段差等に気を付ける。
