【最終報】E19 中央自動車道 飯田管内維持修繕業務転倒事故

【発生場所】 E19 中央自動車道 下り線279.6 k p 付近

【業務名】 2025年度 中央自動車道 [REDACTED]管内維持修繕業務

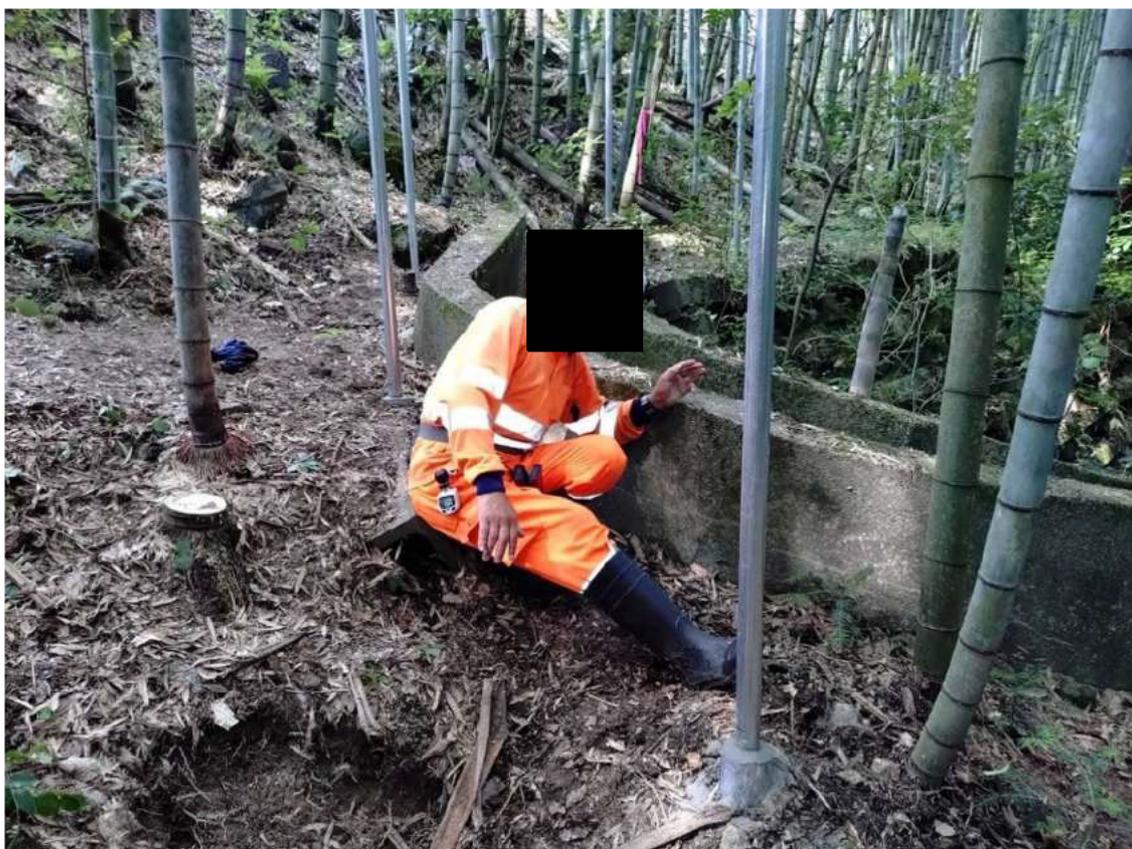
動物侵入防止柵設置工の作業中に、竹箆の上を歩いた際に滑って転倒した。
転倒時、排水溝に手をつき左手小指を負傷したものの。

【被害状況】 人的被害：左小指関節脱臼 左肘挫創

【竹林の中で足を滑らせ排水溝につき、左手小指を損傷したもの】

- ・竹や笹が多い場所での足元確認不足。
- ・事前の現場確認不足及び、作業員への危険個所の周知徹底不足。
- ・雨あがり後の足元確認不足。（土壌の状況確認不足）

- ・竹林は、滑りやすく躓きやすい場所が多くあるため、足元に十分注意する。
- ・作業前に現地確認を作業員全員で行い、危険個所はテープ等でマーキングする。
- ・のり面作業で、必要であればスパイク長靴や地下足袋を併用し、滑り防止の処置をとる。

- ・滑りそうな竹の根や笹を除去した。
