【最終】E 19 中央自動車道 管内維持修繕業務転倒事故

【発生場所】 E19 中央自動車道 下り線 256.8kp 追越車線
【工事件名】 2025年度 中央自動車道 管内維持修繕業務

【概要】 追越車線規制において、ラバーコーンを設置後に作業員が荷台から降りる際に左足首を脱臼骨折したものの。

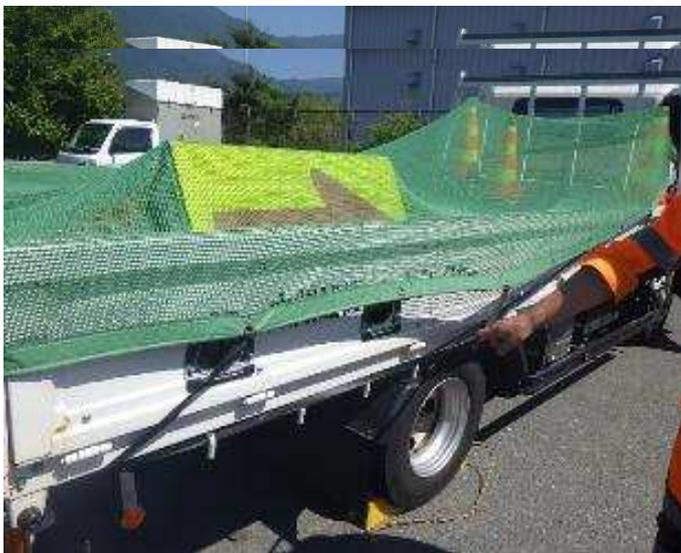
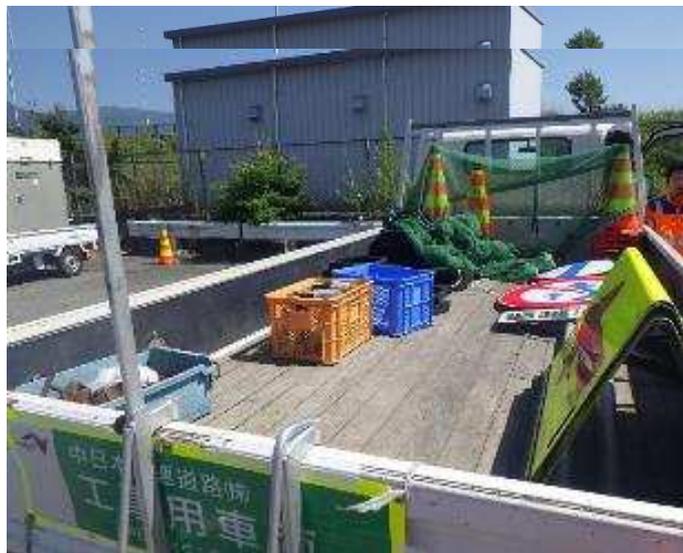
①落下防止ネットの荷締め不安・荷の積み直し

規制作業終了後離脱、少し走行したところで落下防止ネットの荷締め不安があったため、再度規制内に入し、積み直し作業を行った。ネットを外した際、荷台のコンテナの位置が気になり荷の積み直し、その後ネットを掛けるために荷台から降りる際に事故が発生。

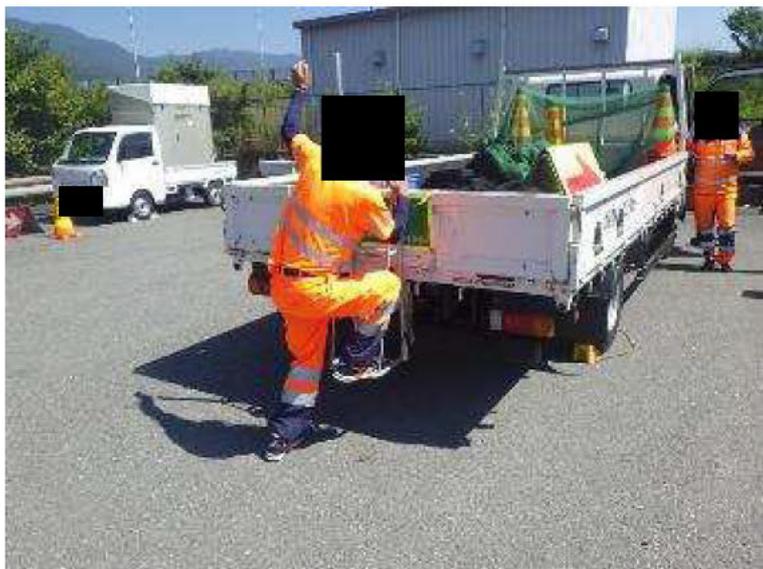
②降車時

【原因】 足元の確認不足で、地面からステップ最下段との高さを見誤った。
地面に着地するとき3点支持ができていなかった。
駆け足程度のスピードで降りた為、踏み間違えた勢いで足首を捻り体重が乗ってしまった。

荷台に昇降用のステップを設置し降車したが着地した際に左足首を捻った。
地面に着地するとき3点支持ができていなかった。
着地地点には障害物もなく物理的に捻る原因のものは何も無い状態だった。

【対策】 荷台から降車する際は、両足着地まで3点支持を継続しながら足元を確認して慎重に降りる。
引き続きステップによる安全な降車を指導・徹底する。
(足首関節脱臼骨折は、捻りや外部からの強い衝撃によって発生する。捻りや直接的に強い外力が加わらないよう慎重に行動を行う。)

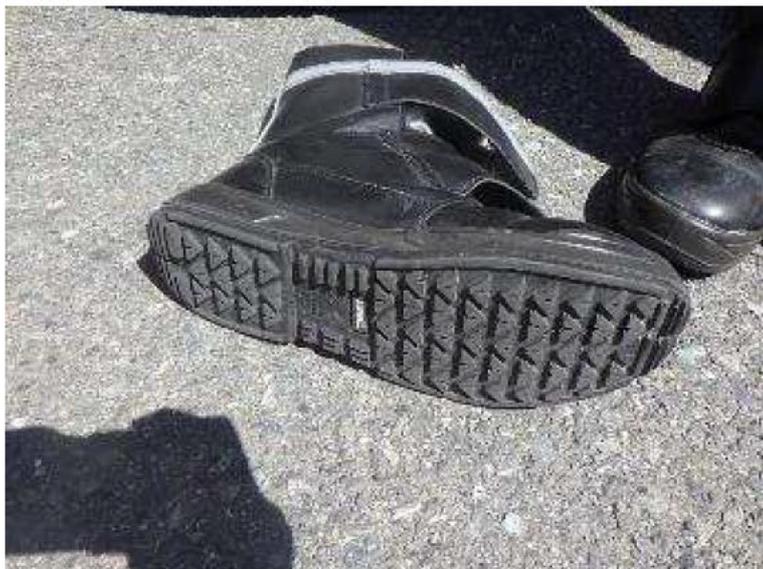
③安全靴の状況

安全靴も最近買い替えたものでグリップ等に問題ない。
