【第3報最終】防護柵支柱土抜き時 裂傷事象

【発生日時】 2025年9月19日（金） 14時20分頃
【発生場所】 E41東海北陸自動車道 下り線 94.4kp付近
【工事件名】 2025年度 東海北陸自動車道 管内維持修繕業務
【受注者名】 中日本ハイウェイ・メンテナンス名古屋株式会社

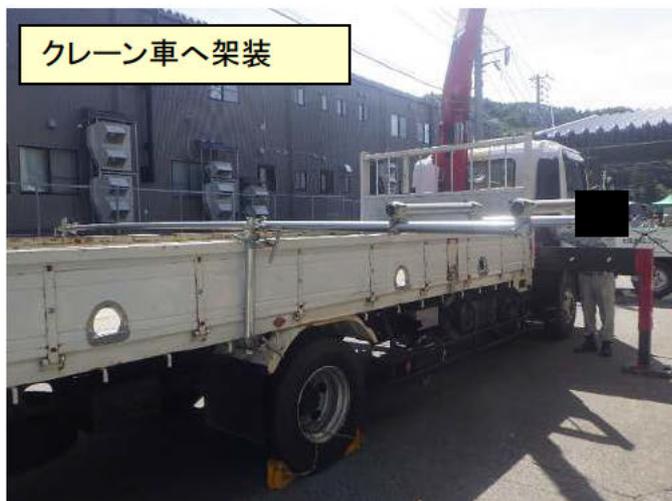
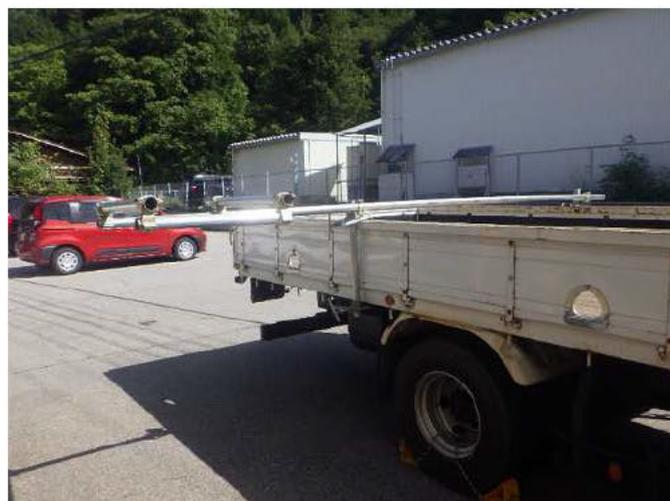
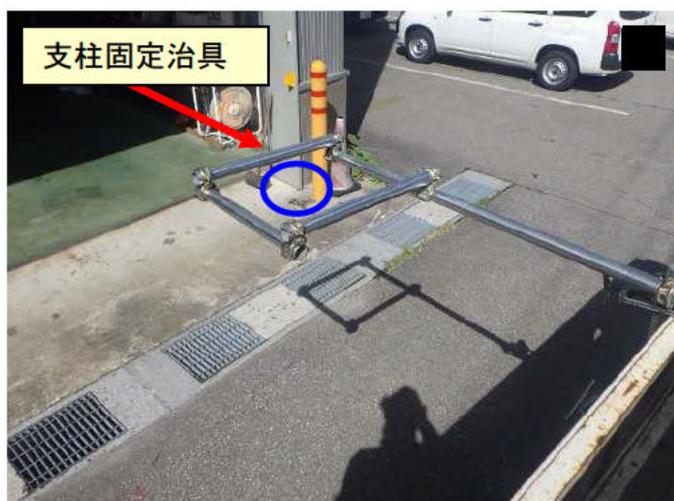
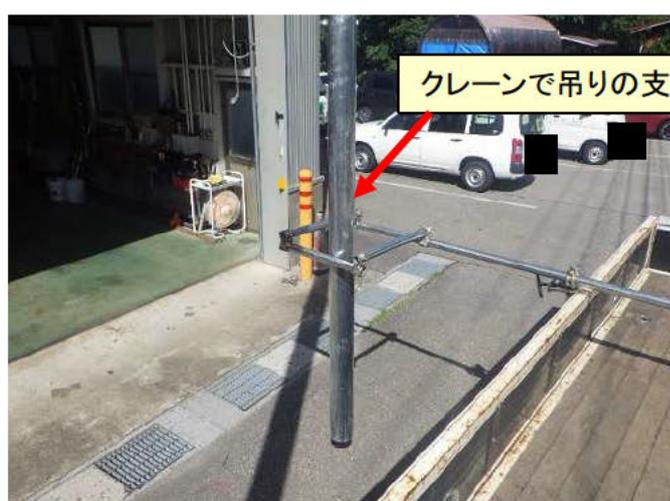
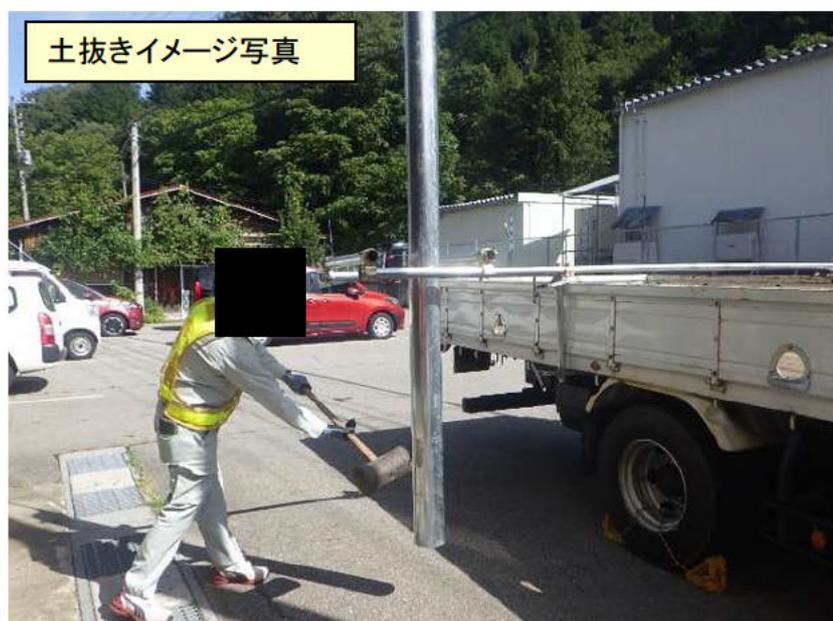
防護柵支柱土抜き手順

- ① ユニック車による、支柱吊り上げ
- ② 治具内に支柱を挿入
- ③ 大ハンマーを使用し、土抜き実施

※支柱の土抜きは現場外にて実施
専用治具装置を使用し、周囲から人を
排除した状態で行う

支柱の土抜きは現場外にて実施
専用治具装置を使用し、周囲から人を排除した状態で行う
