**【第二報・最終】 E1A伊勢湾岸自動車道 みえ川越IC 除雪車後退中の事故****【発生日時】** 2026年1月11日（金）16：30頃**【発生場所】** E1A 伊勢湾岸自動車道 みえ川越IC みえ川越雪氷基地**【件 名】** 2025年度 東名阪自動車道 ●●管内維持修繕業務**【受注者名】** 中日本ハイウェイ・メンテナンス名古屋（株） ●● ●●**【概 要】**

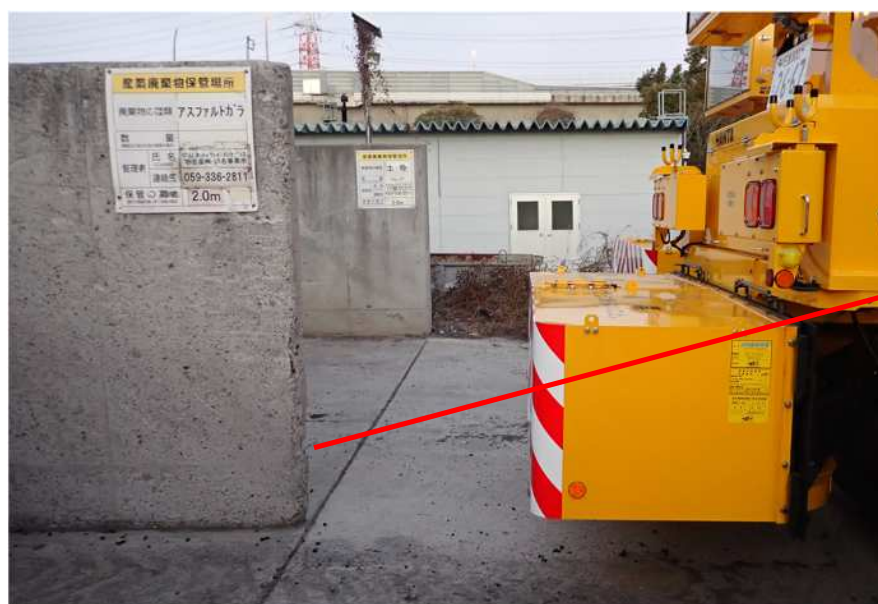
発生箇所

除雪車の運転手は、誘導員の誘導に従い車両を約5m後退させたが、後退時に窓を開け警笛が聞こえる状態であったものの、隣接するトラックのエンジン音や風の音により停止合図の警笛音を認識できず、そのまま後退を継続し、車両後部がコンクリート壁に接触した。

接触箇所

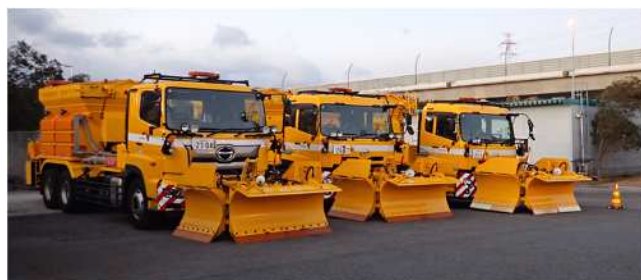
①運転手と誘導員は車両点検のため、3台並んだ状態から除雪車を前進させプラウの稼働確認をおこなった。

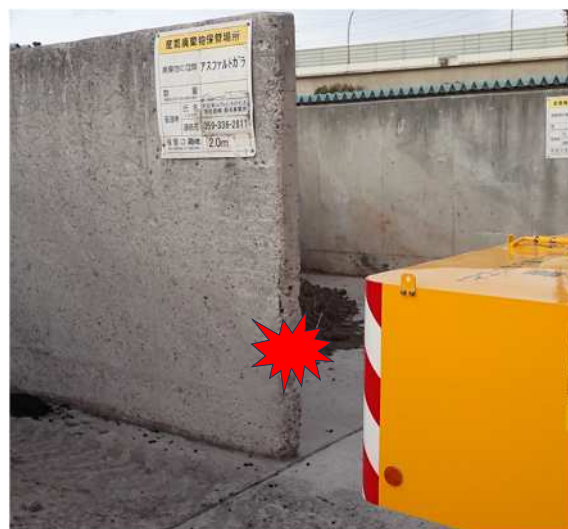
**【被害状況】** 人的被害：なし  
物的被害：除雪車の緩衝装置に傷

②稼働確認後、除雪車を元の位置に戻すために後退させた。  
その際に、隣接するトラックのエンジン音、暴風により誘導員の警笛が聞こえず産廃のストックヤードに緩衝装置を接触させた。

- ・バック時はゆっくり下がる。
- ・バックする際は運転手と誘導員で停止の方法を事前打ち合わせするルールを再周知。
- ・誘導員は誘導する際は手信号と警笛の組み合わせで実施する。
- ・運転手は車両に乗り込む際、周囲を確認後に乗り込む。
- ・運転手はミラーのみを注視せず、バックモニターも活用する。

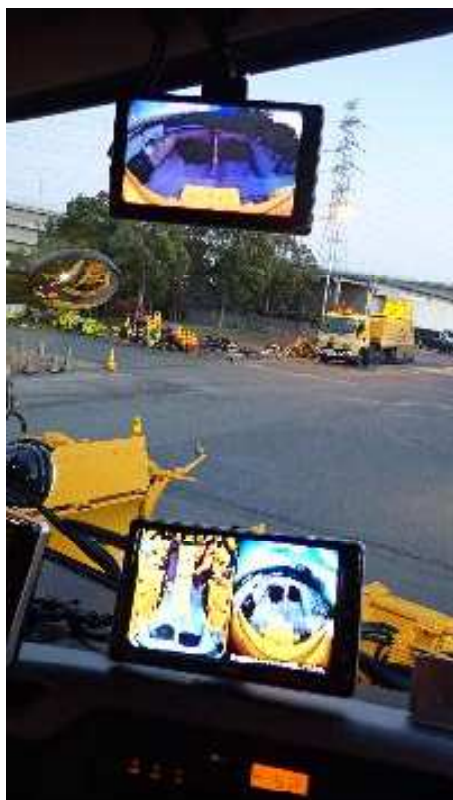
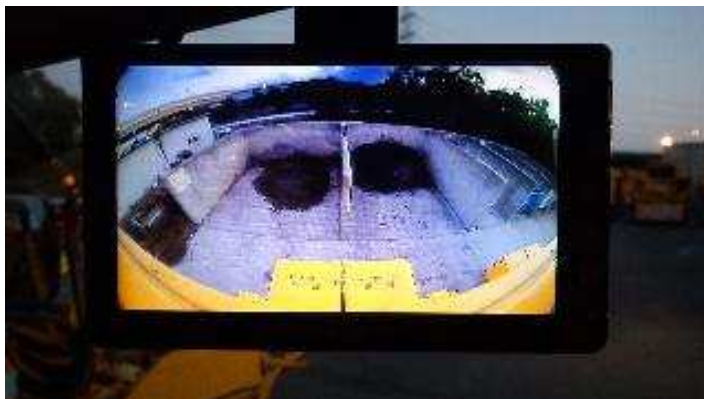
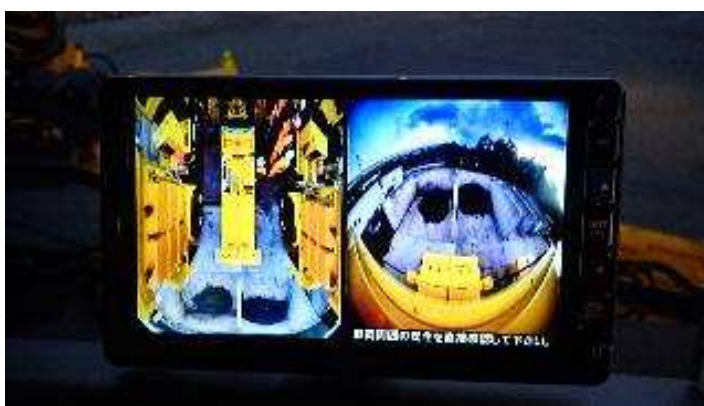
### 【除雪車の状況】

除雪車にはバックモニター、サラウンドビューモニターが装備されている。  
しかし運転手は運転席側に映る誘導員のみを注視し、モニターを活用しなかった。  
モニターにはコンクリートの壁が見えている状態。

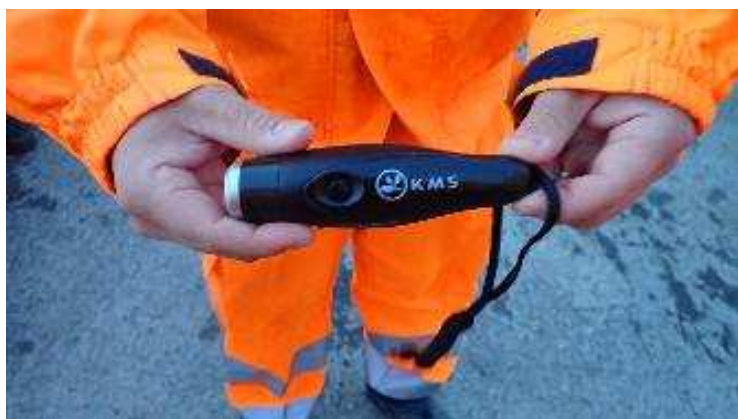
### 【警笛について】

誘導員は口にくわえる警笛ではなく、電子警笛を使っていた。音量は口で吹く警笛と同等の音量であることは事故後の調査で確認した。

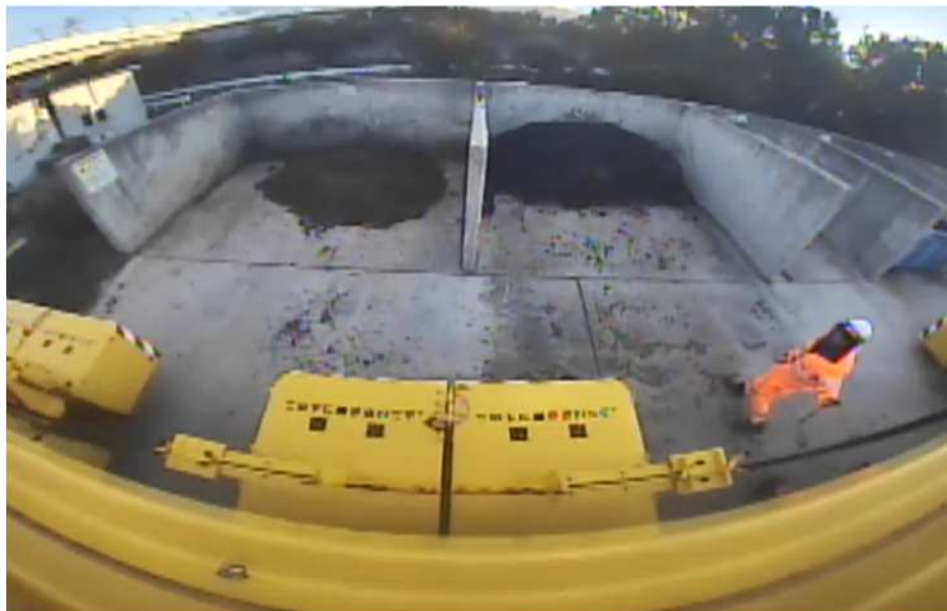
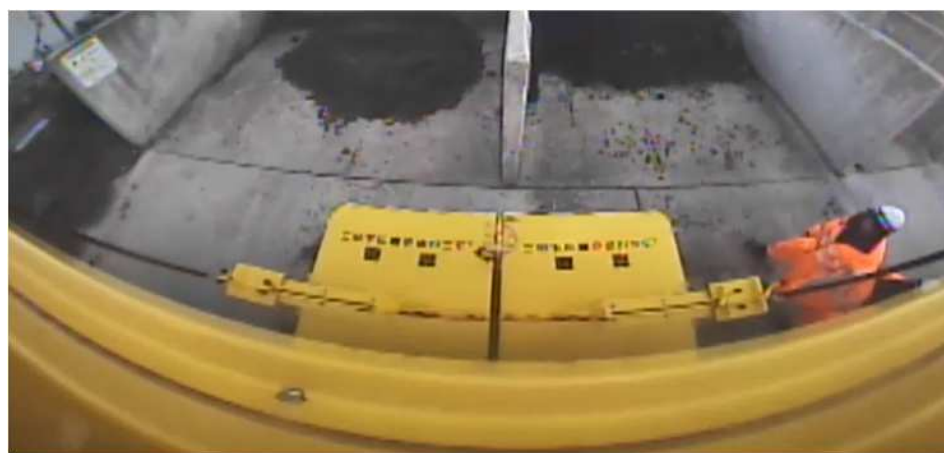
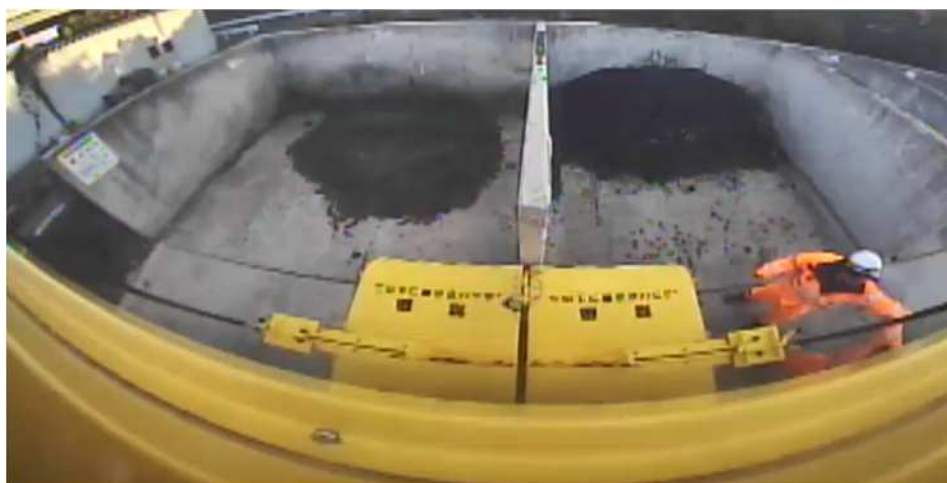
## 【ドライブレコーダーの状況】

誘導員は運転席側で後退誘導を実施。（ドライレコ映像の為、画像が反転している）  
除雪車の後退速度は速い。

誘導員は接触直前で警笛を鳴らしたが、除雪車は停車せずに壁に接触。  
壁に接触とほぼ同時に誘導員は警笛を鳴らしている。

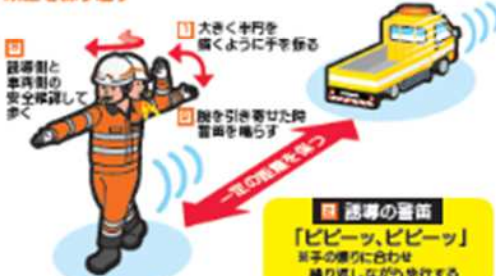
- 誘導員**
- 1 車両側の左腕を、ひじから先を曲げて上方に大きく半円を描き、肩の位置まで引き寄せるように振る。
  - 2 腕を引き寄せた時に警笛を「ピーー」と鳴らし、水平に戻す。
  - 3 誘導中は腕を左右に振り安全確認を行いながら、誘導側へ歩行する。

**POINT**  
誘導の警笛  
「ピーー、ピーー」  
肩の振りに合わせ繰り返しながら歩行する

**POINT**  
ドライバーは誘導員が見えなくなった場合や合図が聞こえなくなった場合は即座に停止すること。
