## 【第2報・最終】車両後退時の接触事故

1. 発生日時 : 令和8年2月6日(金) 16:40
  2. 発生場所 : メンテ名古屋 ●●事業所 裏
  3. 工事名 : 2025年度 東名高速道路 ●●管内維持修繕業務
  4. 受注者名 : 中日本ハイウェイ・メンテナンス名古屋(株)
  5. 概要 : 2tトラックが誘導員を配置しないまま車両を切り返した際に、車両後方のポンプ制御盤に接触したものの。
  6. 被災状況 : 物損(ポンプ制御盤の傾き) 人的被害なし
  7. 第三者被害 : なし
  8. 時系列
    - 2月6日(金)
      - 16:40 事故発生
      - 16:47 当事者から●●(●●)に報告
      - 17:12 ●●(●●)から●●(●●)に報告
      - 17:15 ●●(●●)からメンテ名古屋に報告
      - 17:27 ●●事業所(所長)からメンテ本社へ報告
      - 18:00 メンテ名古屋から●●HSC 保全計画に第1報報告
    - 2月9日(月)
      - 8:30 緊急安全大会実施
  9. 公表の有無 : なし
  10. 報道等 : なし
  11. 指導事項 : なし
  12. 原因 : 運転手のルール軽視により、誘導員を配置せず、安易に誘導なしでも後退できると判断し後退した。
    - ・助手は現場で規制撤去班に合流したため、1人乗車で帰着することとなり、誘導員不在のまま駐車場内にてバックした際にポンプ制御盤に接触した。
    - ・帰着した際、周囲に誘導を頼む人がいなかったため、誘導員なしで後退した。
- ### 運転手ヒアリング
- ・車両後退時に誘導員を配置することは理解しており、これまで車両後退を行う場合は、必ず誘導員を配置して後退していた。
  - ・事故を起こした場所でも、過去に誘導員を配置して後退していたが、その際に、この箇所に障害物があるという認識は無かったため、誘導なしでも後退できると安易に判断した。

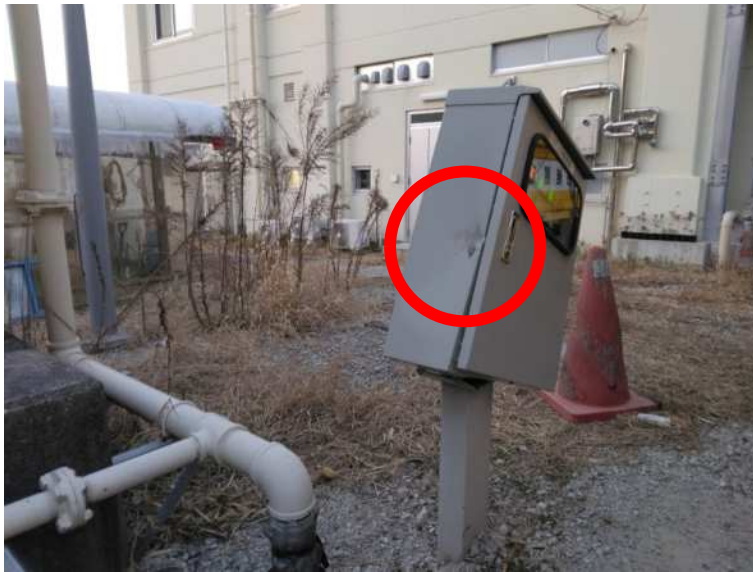
接触箇所

ポンプ制御盤が車両  
接触により傾く

- 1 4. その他：車両が接触したポンプ制御盤は汚水処理設備の中継槽ポンプであった。現在ポンプの運用はできているものの接触により制御盤の扉の開閉ができない状況であり、制御盤内の電子機器の確認ができない状況である。制御盤の支柱・制御盤とも損傷があるため今後は全取替で復旧予定。

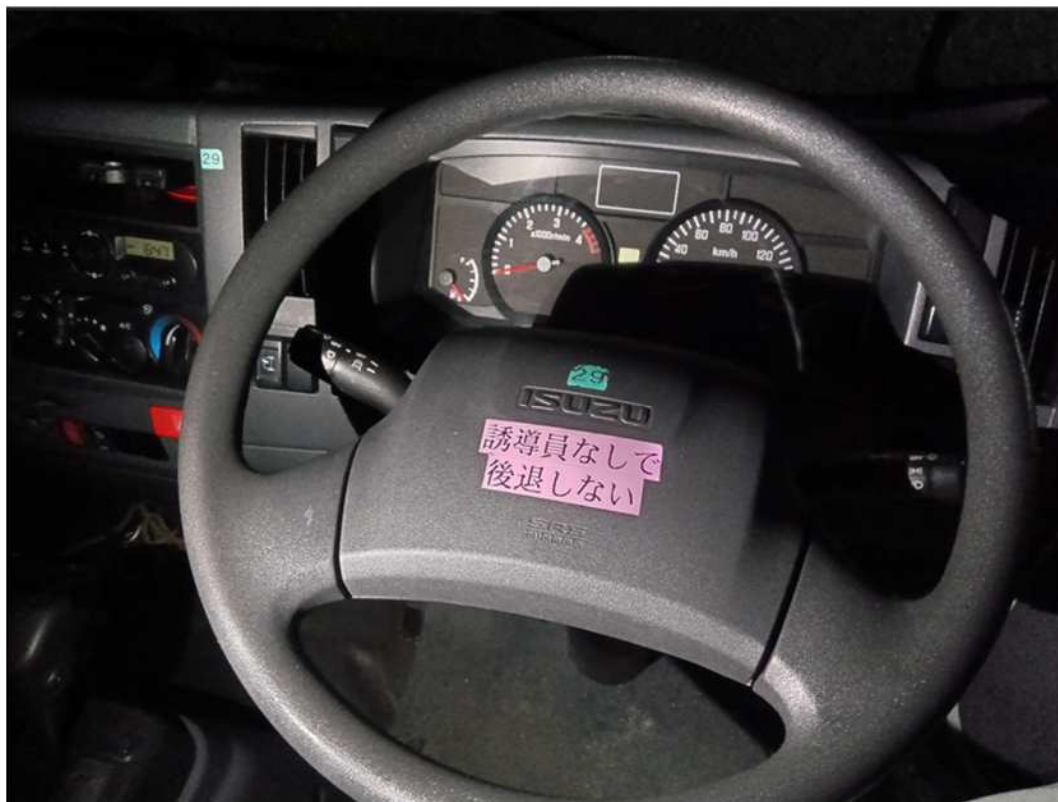
【対策状況①】

注意喚起の対策写真

- ・作業前 K Y 時に 1 人乗車車両の後退の有無確認で「有」の場合、誘導員の確保方法（後退誘導をいつどこで誰と合流して依頼するか）を詳細に確認する。（KYシートに確認欄追加）
- ・ハンドル中央付近に「誘導員なしで後退しない」という注意書きを貼る。

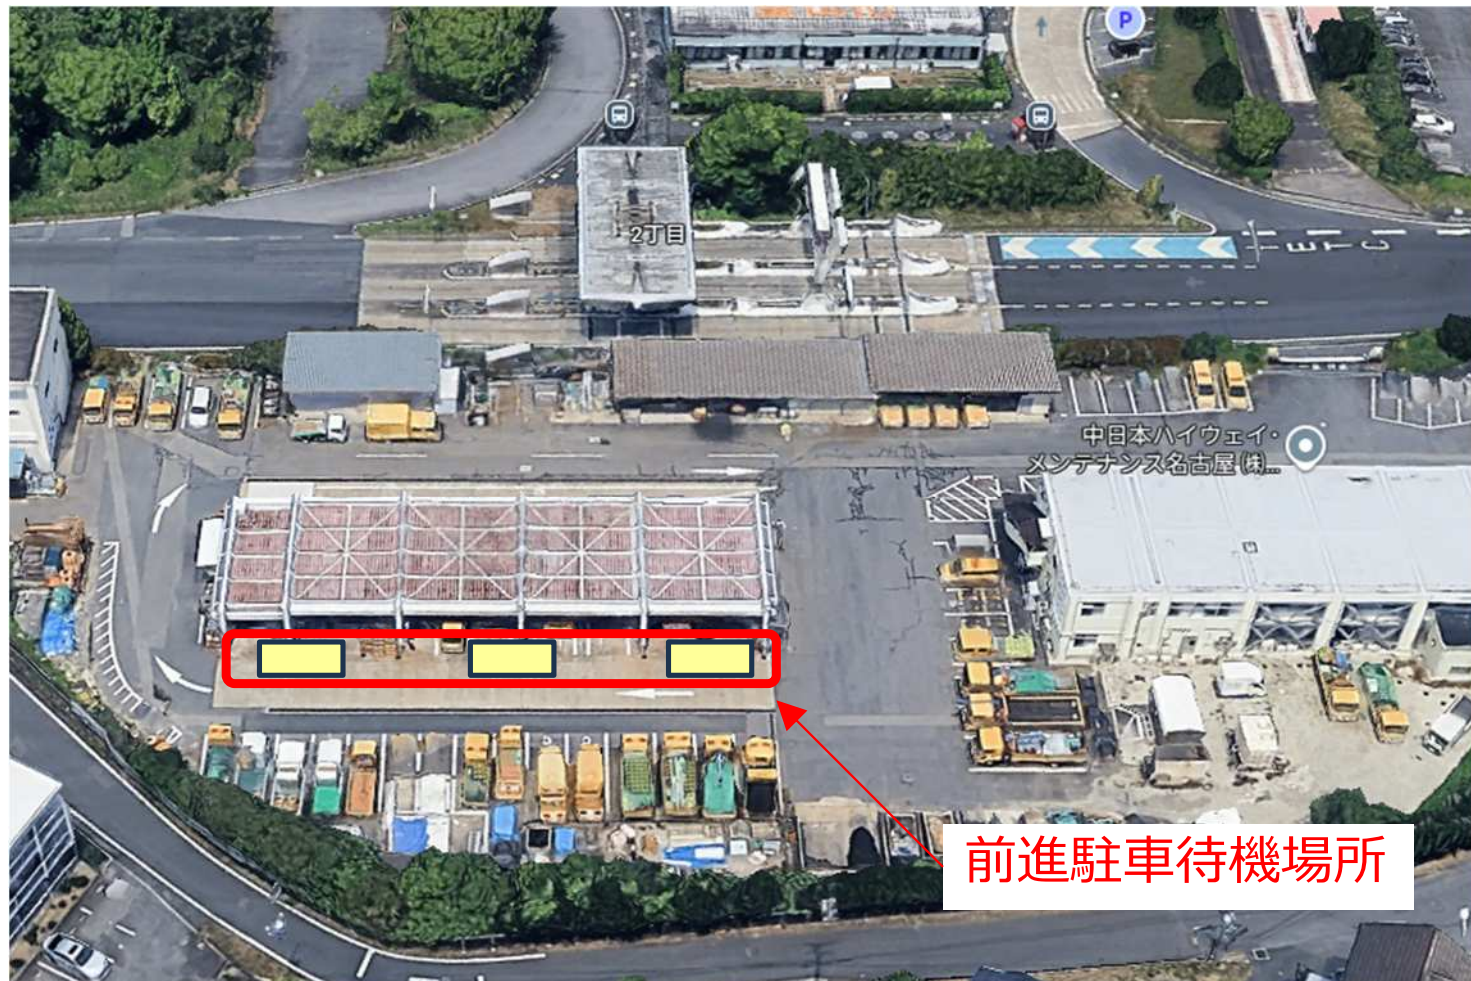
前方駐車待機場所の設置

- ・後退時は、誘導員を必ず配置し、誘導員がいない場合は後退しない。
- ・誘導員がいない場合は前進駐車で待機し、誘導員確保後に後退駐車を行う。
- ・1人乗車で帰着時に誘導員がいない際の一時的に前進駐車できるエリアの確保。2/16安全大会周知済。

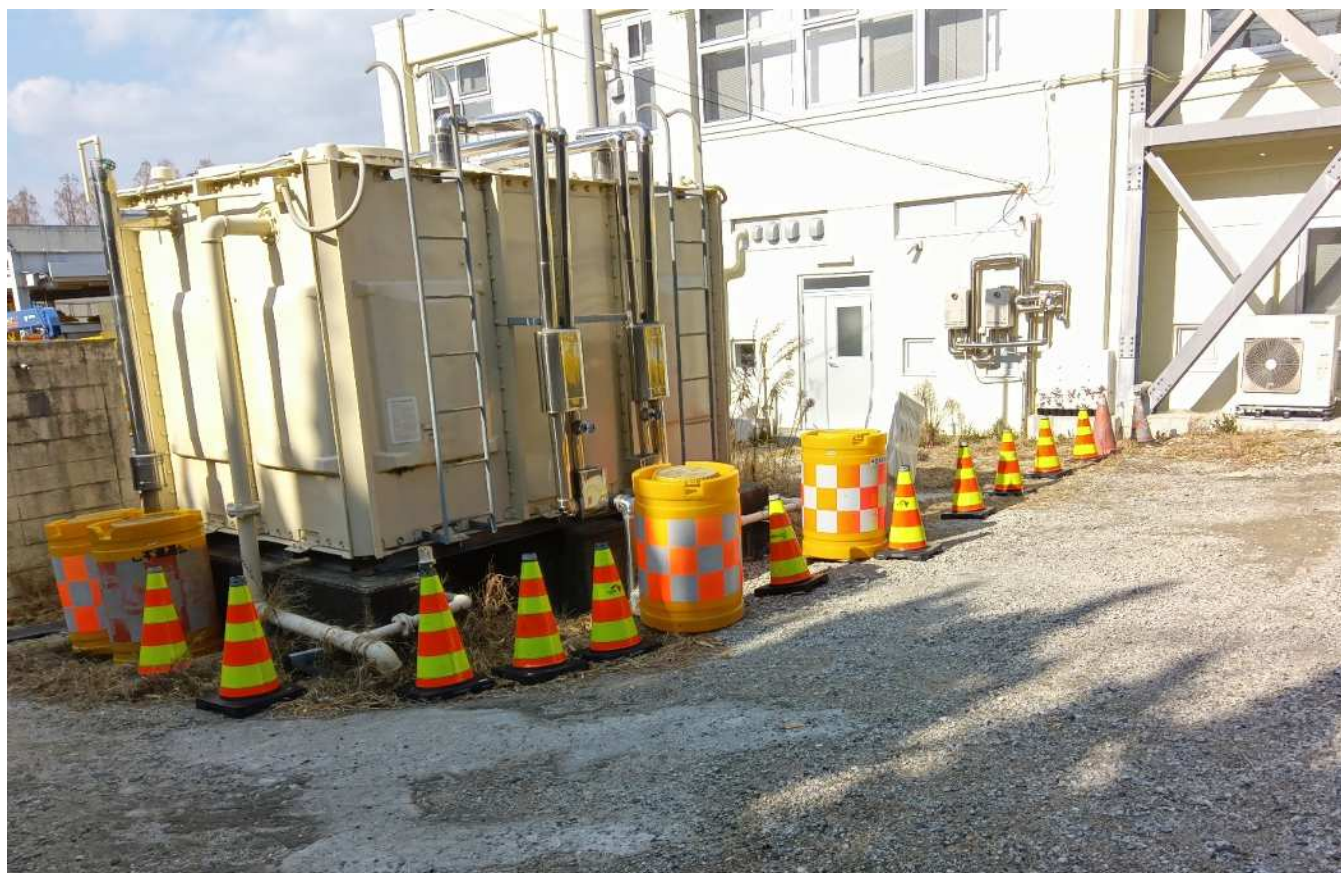
## 【対策状況②】

### 事故発生場所当該制御盤周りの防護措置済

- ・作業手順書、セーフティバイブルを学習する機会を設け、理解度テストで確認する。
- ・支障となる施設等の視認性向上のため、照明設置や防護措置を行う。2/6当該制御板の防護措置済。
