## 【第2報（終報）】E41東海北陸 お客さま車両接触事象について

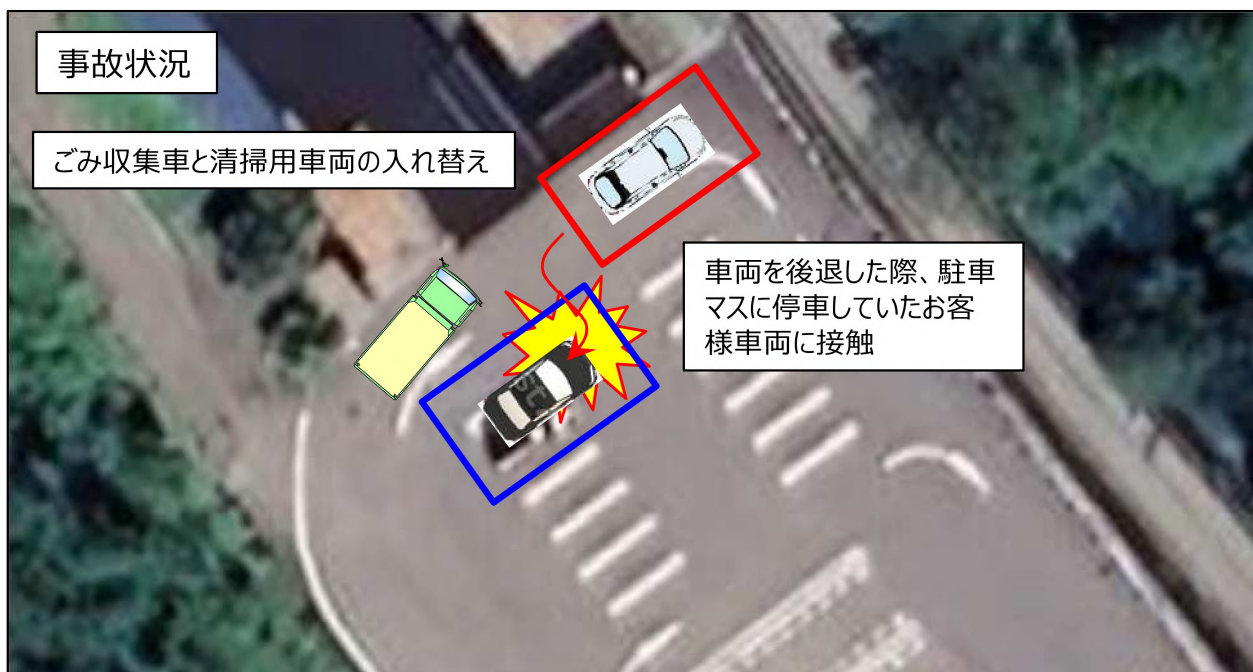
事故状況

ごみ収集車と清掃用車両の入れ替え

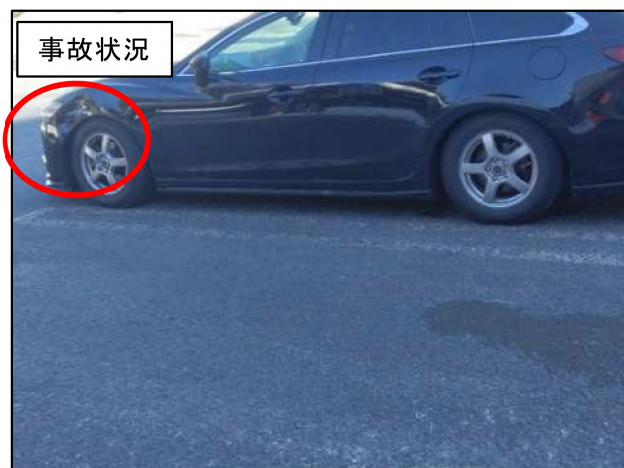
事故状況

- 1.【発生日時】 令和8年2月13日（金）14：00頃
- 2.【発生場所】 E41東海北陸自動車道 上り線 飛騨河合PA
- 3.【工事件名】 2025年度 東海北陸自動車道 ■管内維持修繕業務
- 4.【受注者名】 中日本ハイウェイ・メンテナンス名古屋株式会社
- 5.【概要】 飛騨河合PA上り線に、ごみ収集車のごみ回収にきたためバックヤード前に駐車していた**通勤用社有車**を移動する必要があり、後退で移動をした際に駐車マス内に停車していたお客車両と接触したもの。
- 6.【被害状況】 人的被害 なし  
（メンテ名古屋 エリアキャスト ■）  
物的損害 あり  
（相手車両 あり）（現状フェンダーの、へこみを確認）警察の見分の結果、意見等なし
- 7.【第三者被害】 あり
- 8.【マスコミ報道】 なし
- 9.【時系列】

- 10.【原因】
  - ①車両後退時、バック誘導を行っていなかった。（一人作業）
  - ②車両の駐車位置が定まっていなかった。（専用の止める場所がなかった）
- 11.【対策】
  - ①車両後退時は、必ず誘導を行い後退することを徹底し、車両後退が必要な場合は2人で行い、運転手と誘導者の役割を決める等のルールを手順書に明記する。

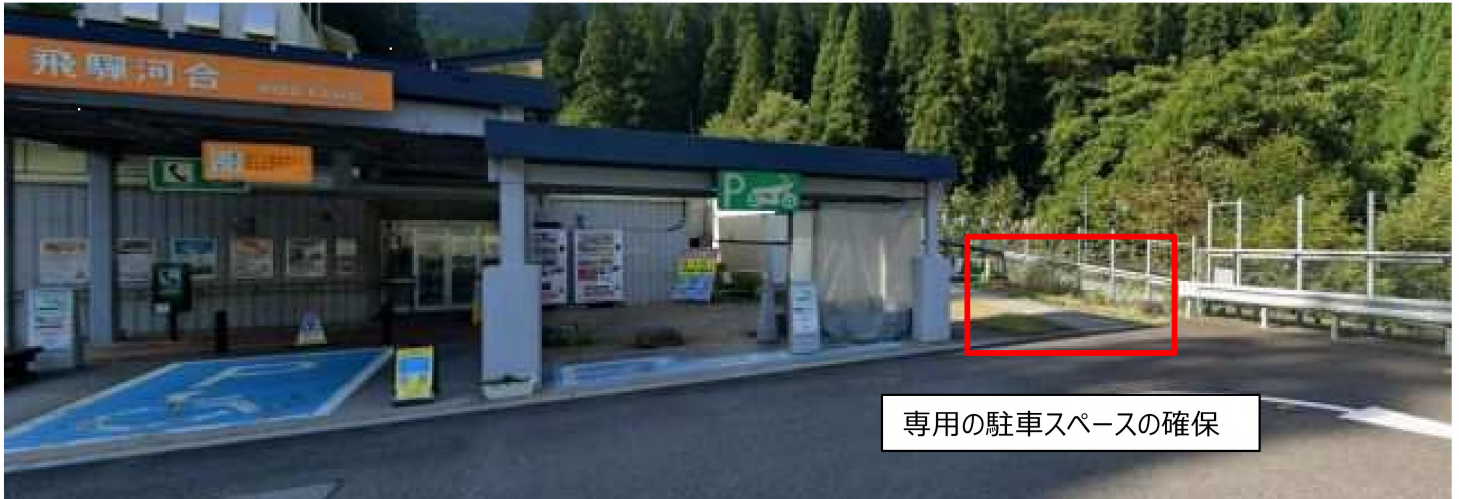
### 【安全対策】車両駐車位置の確保

専用の駐車スペースの確保

- ②専用の駐車スペースを確保する。
- 12.【公表の有無】 社会的影響（右記以外）被害状況（なし）社会的関心（右記以外）
- 13.【報道等】無
- 14.【指摘事項】－
- 15.【その他】－
