## 【第2報】 E23東名阪自動車道 発炎筒に起因するのり面火災の疑い

【発生日時】 2026年3月23日（月） 13：05頃

【発生場所】 E23 東名阪自動車道 下り線 KP56.0 路肩

【件 名】 2025年度 東名阪自動車道 ●●管内維持修繕業務

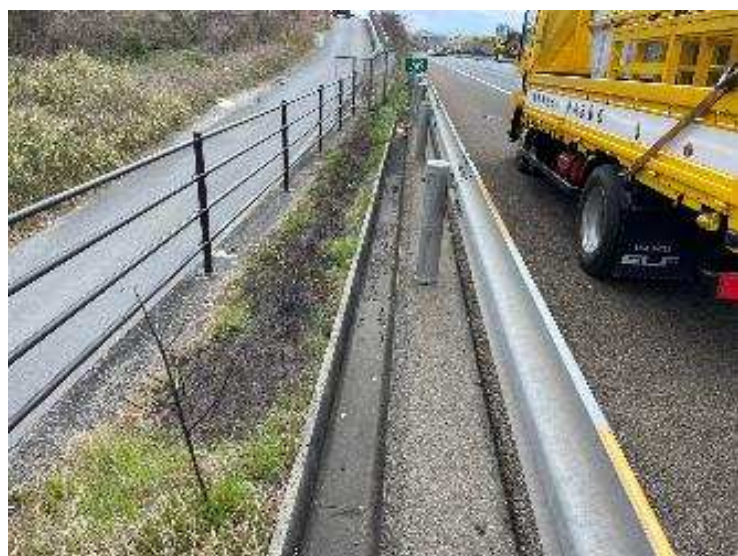
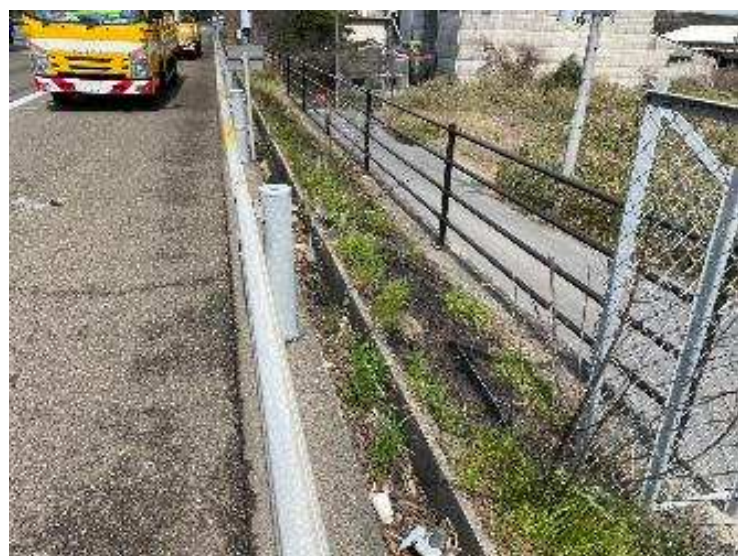
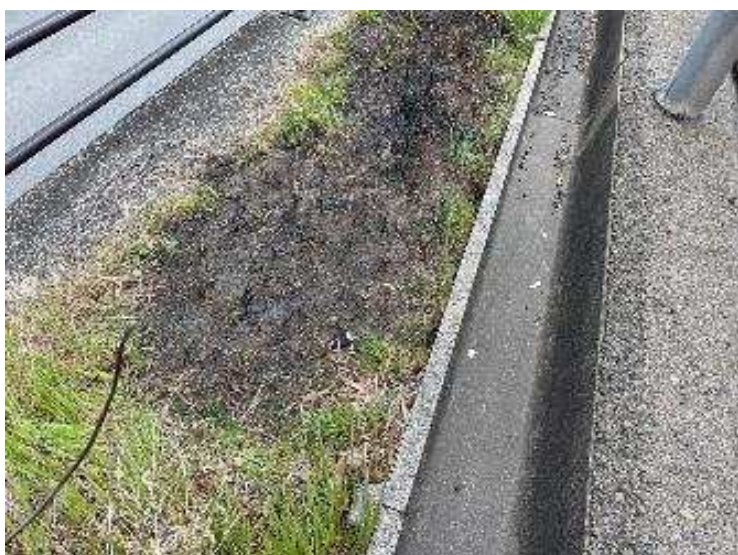
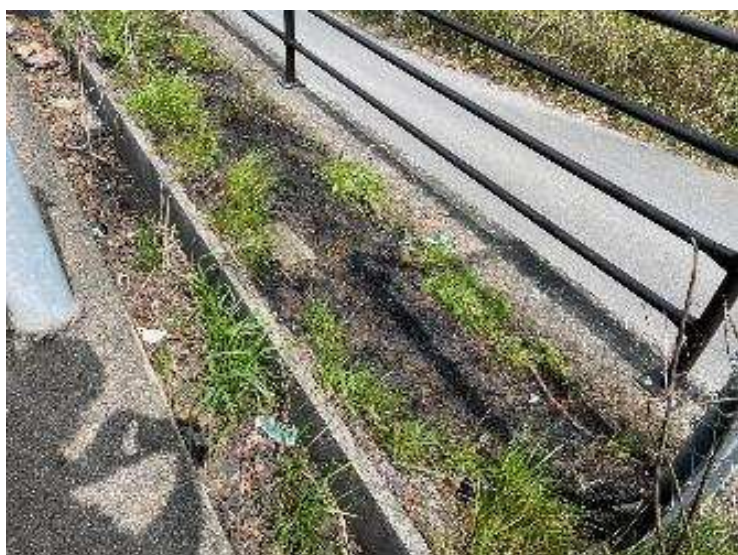
【現地状況写真】 東名阪 下り線 KP56.0付近

走行車線規制撤去作業に伴い、仮テーパー設置のために発炎筒を設置し、その後、テーパー撤去が完了し仮テーパーの発炎筒が燃え尽きたのを確認後、現場から離脱したが、発炎筒を使用した付近ののり面雑草が約10m×0.5mの範囲で延焼したため、発炎筒の飛び火が原因ではないかと疑いがかけられたもの。

【被害状況】 人的被害：相手方 被害なし  
当方 被害なし  
物的被害：路肩部 草木の延焼（約10m×0.5m）

- ・発炎筒鎮火確認作業を実施しており、発生原因は特定できず。  
（ただし、鎮火確認が不十分であった可能性は否定できない）

- ・R8.1.16事務連絡「発炎筒に起因する火災発生の防止について」を確認し、下記に従事者への周知徹底した。
- ・周知内容（作業手順書に赤字部分を追記）
  - ① 路肩に設置した発炎筒については、発炎筒が燃え尽きたことを確認後、必ず回収する。
  - ② 車線に設置した発炎筒については、必ず2名以上で鎮火確認を行う。

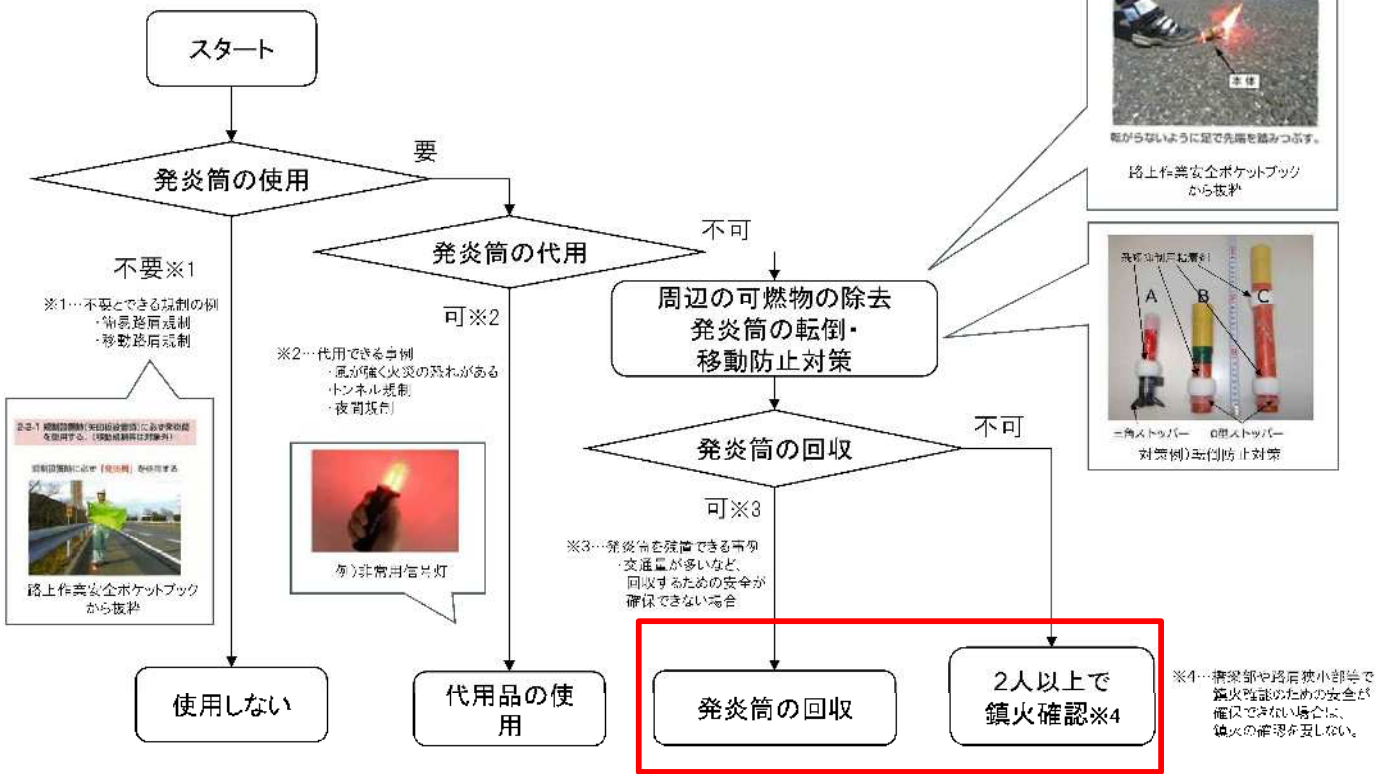
■対応フロー

発炎筒使用時の対応フローを以下のとおり整理したので参考にされたい。
