## 【第2報・最終】E23 伊勢自動車道 路面清掃車からの飛び石事象

【発生場所】 E23 伊勢自動車道 上り線 133.9KP多気PA付近（玉城IC～勢和多気JCT）

【工事件名】 2026年度 伊勢自動車道 津管内維持修繕業務

【受注者名】 中日本ハイウェイ・メンテナンス名古屋㈱

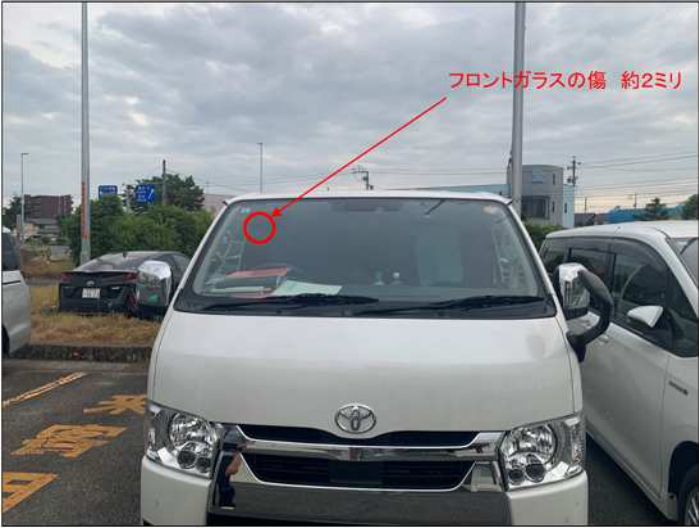
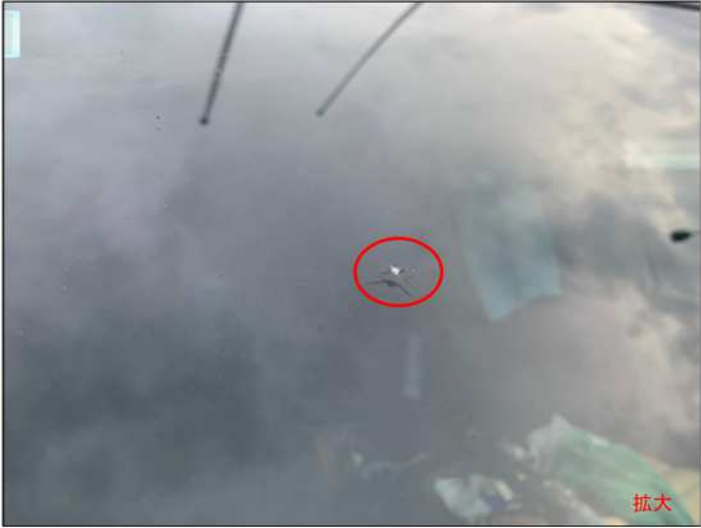
【物損状況】

【被害状況】 人的被害：なし  
物的被害：お客様車両のフロントガラスに傷約2ミリ程度

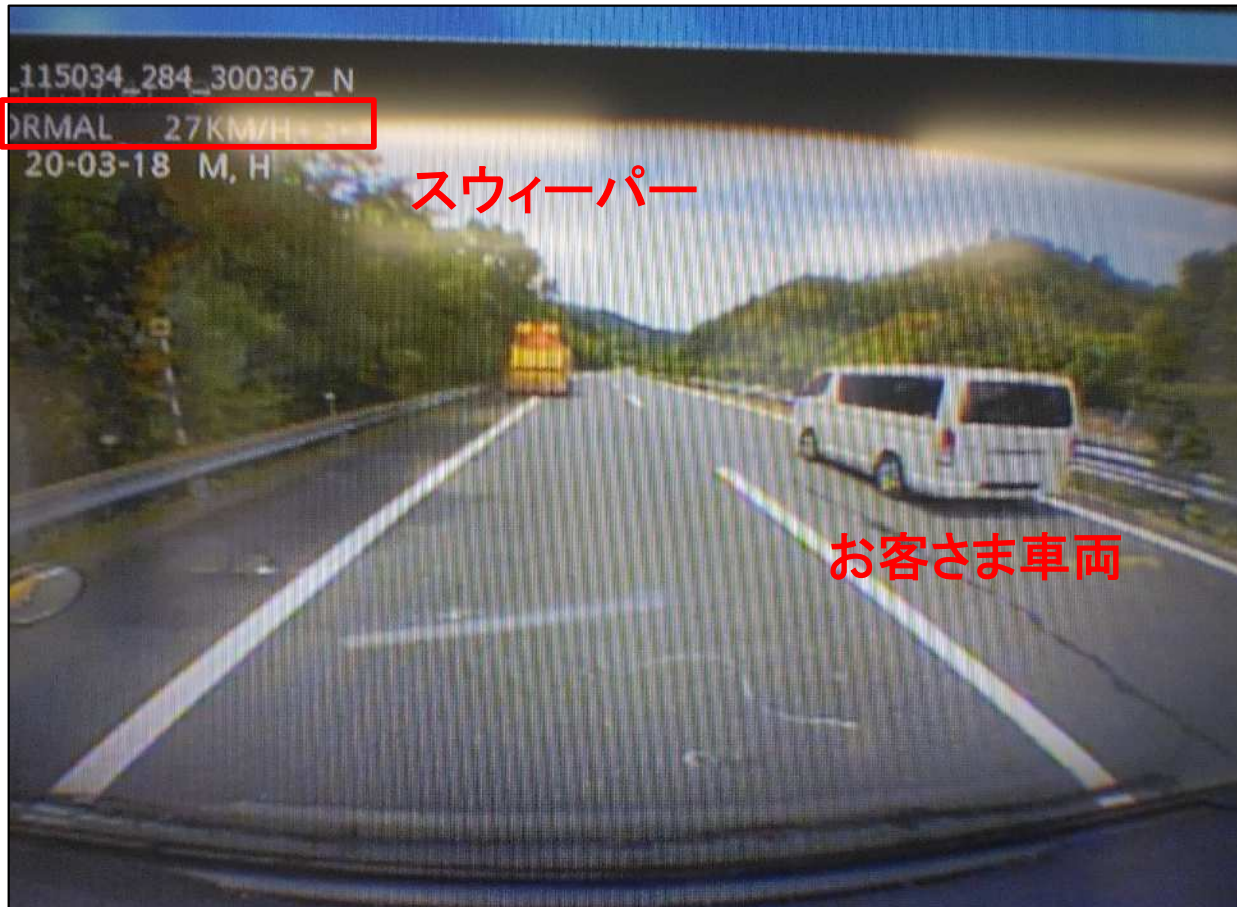
【作業車状況】

- ①路面清掃車について
- ・前日の車両清掃後の終了後点検  
「飛散防止カバーの状態、また車体に石・砂利が残っていないなど、異常なし」を確認
  - ・当日の始業前車両点検時にも上記と同様の「異常なし」を確認し、作業を開始
- ②作業実施状況について
- ・作業計画書に記載の目安の速度で後尾警戒車を配置して作業していたことを清掃車両のドライブレコーダーにて確認

【今後の対策】 終了後点検、始業前点検、また休憩時に、車体に石・砂利が残っていないことの確認を継続実施していく。また清掃車両のドライブレコーダーから、後尾警戒車両との車間がやや離れていたような状況も見受けられたため、作業手順書の後尾警戒車両の車間（最小値の目安を）「50m～100m⇒20m～100m」と修正し、（並走される）お客様への走行安全性を向上させる。
