# ● ●管内 標識付き規制用トラック受損事故報告

- (1)発生日時 : 2026年6月1日(月)12:58頃
- (2)発生場所 : 東海北陸 一宮JCT Aランプ A240付近(ランプ規制 A160～A820)
- (3)事故状況 : 舗装小補修工事に伴うランプ右側規制(昼間)テーパー部において、  
標識付き規制用トラック(左側面)と規制材(矢印板5枚目)に一般車が接触したものの。  
原因者判明。  
(現地規制内に停車し事故見分。車種は普通車カローラ)
- (4)被害状況 : 人的被害:なし  
物的被害:標識付き規制用トラック(自走可 左側面塗装剥離、干涉ゴム破損)  
矢印板1枚(5枚目は再利用不可)  
第三者被害:なし
- (5)時系列 : 12:58 先端保安よりメンテ担当者へ事故の一報  
担当者より保全一課長と保全計画課長へ一報  
13:04 メンテ担当者現地確認  
13:13 交通管理隊現着  
13:24 高速隊着  
13:45 高速隊見分終了、離脱  
14:20 相手方離脱(自走)、管理隊離脱

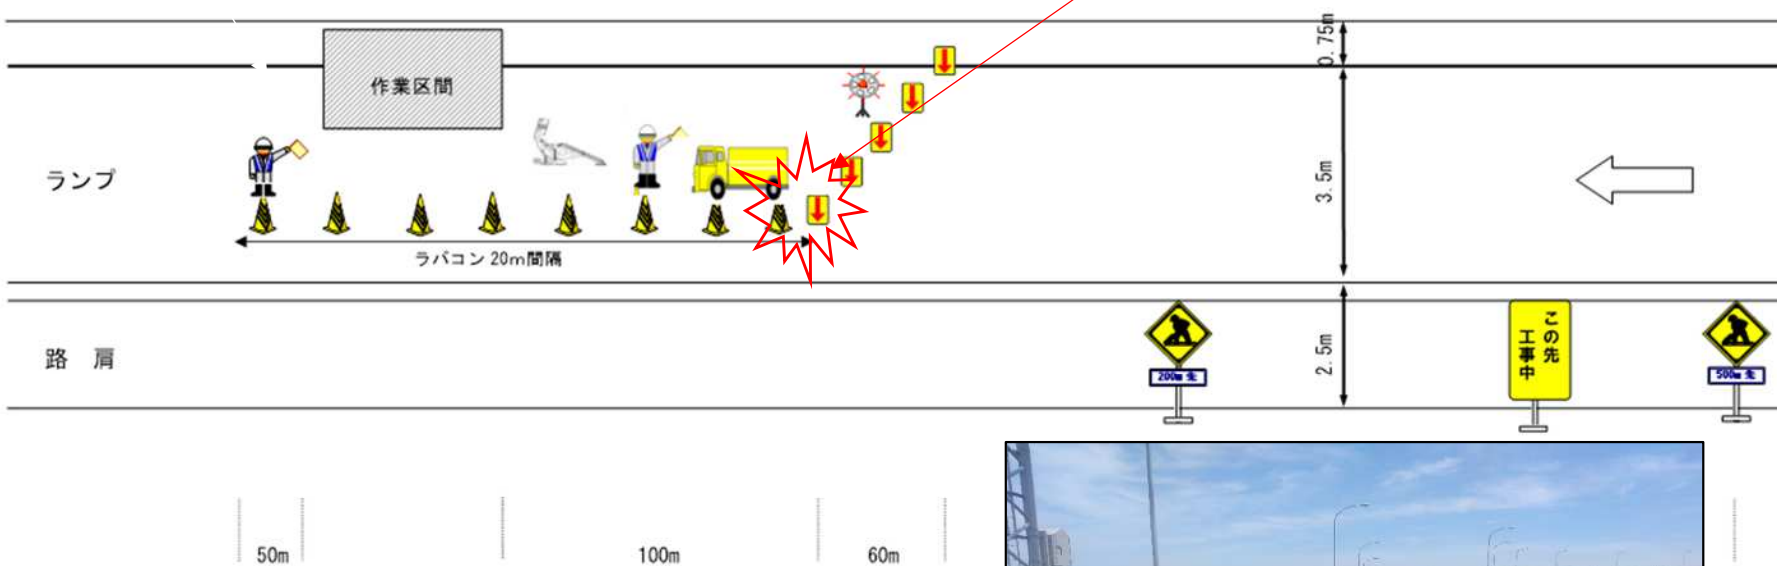
### ランプ路肩規制(右側)

A240付近

- ・標識付き規制用トラック  
(左側面塗装剥離、干涉ゴム破損)
- ・矢印板 5枚目/5枚中

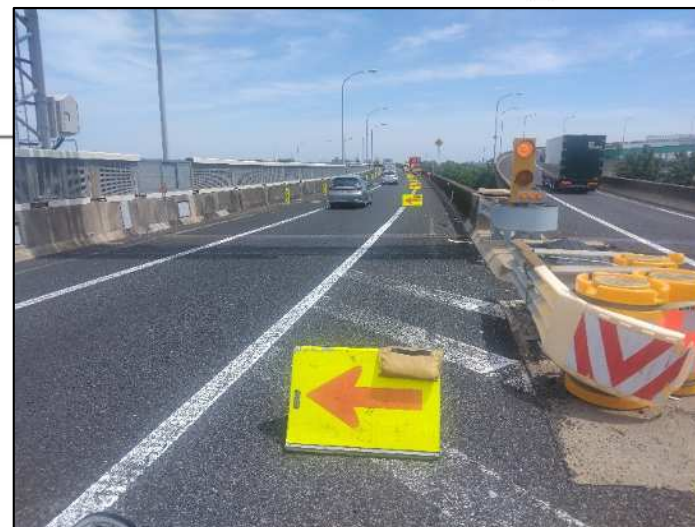
規制図通りに設置
