# 管内ゴミ分別作業員転倒事故

- 発注期間 [REDACTED]
- 受注者 中日本ハイウェイ・メンテナンス名古屋(株)
- [REDACTED]
- 件名 [REDACTED]
- 発生場所 東名高速道路(下り)美合PA ゴミ仕分け場
- 発生日時 令和8年6月22日 10時25分頃
- 内 容 ゴミ仕分け場内を清掃する際に足を滑らせ後方に転倒し、床で頭部と右手を打ちつけたもの。  
診断結果から頭部打撲・右手(①右第4・5中手骨骨折 ②右有鉤骨剥離骨折 ③右肘部圧挫創)  
R8.6.22より約1カ月間の安静加療を要する見込み

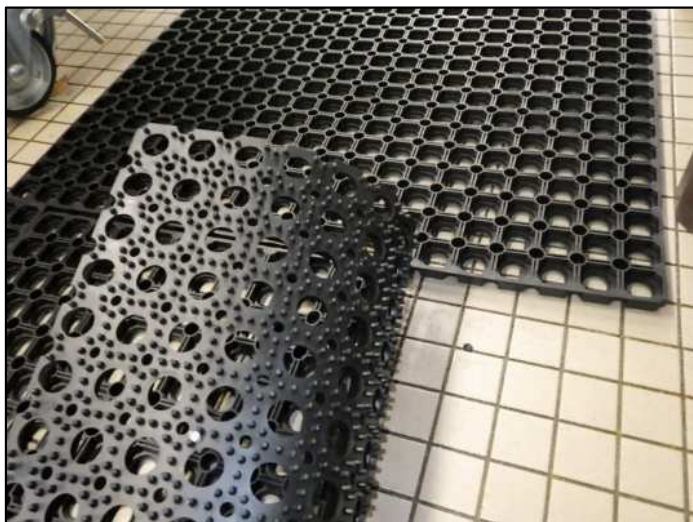
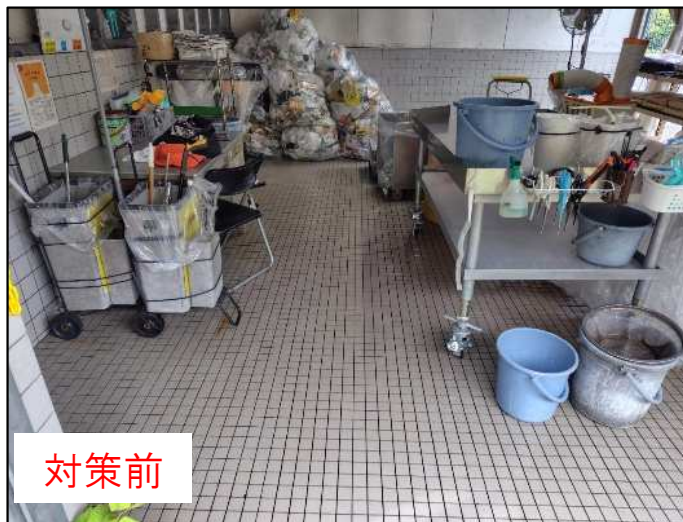
対策前

・当該分別所は滑面タイルを採用しており、濡れた床面に足を滑らせて転倒したもの

・濡れた床(滑面タイル)で滑って転倒したもの。

・防滑マット敷設による転倒対策(6/23敷設完了)。

・転倒防止対策(防滑マット敷設)
