## 【第1報・最終】 亀山PA駐車場・保安員黄旗とお客様車両の接触事案

【発生場所】 東名阪自動車道 下り線 亀山PA

【件 名】 2026年度 東名阪自動車道 管内維持修繕業務

【受注者名】 中日本ハイウェイ・メンテナンス名古屋（株）

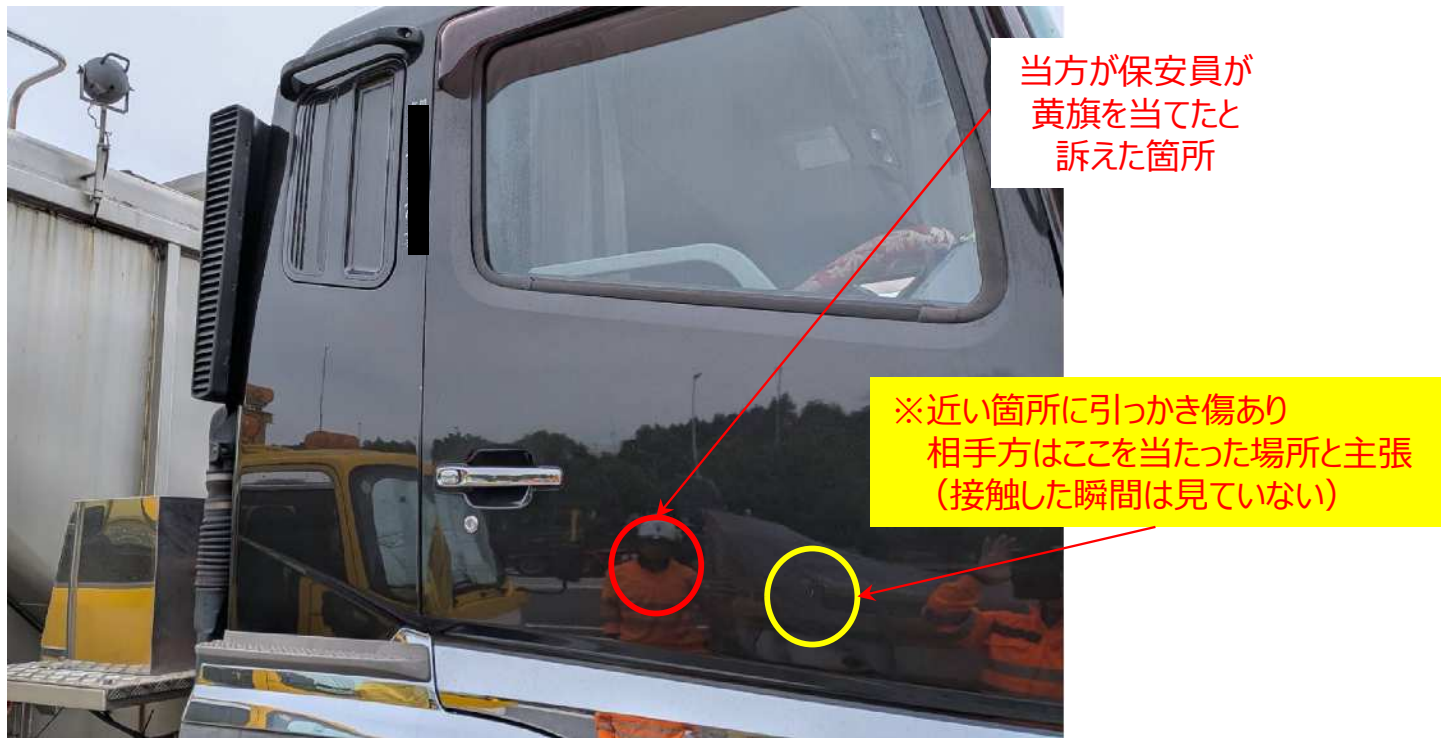
## 【相手方車両の運転席ドア】

物的被害：相手方）大型トラック（箱型）の運転席ドアの下部に黄旗が接触  
※傷不明

- ・相手方の運転席ドアに黄旗の先端が接触した
- ・黄旗が接触した場所については、双方に認識違いがある
- ・明確な接触痕は確認できていない

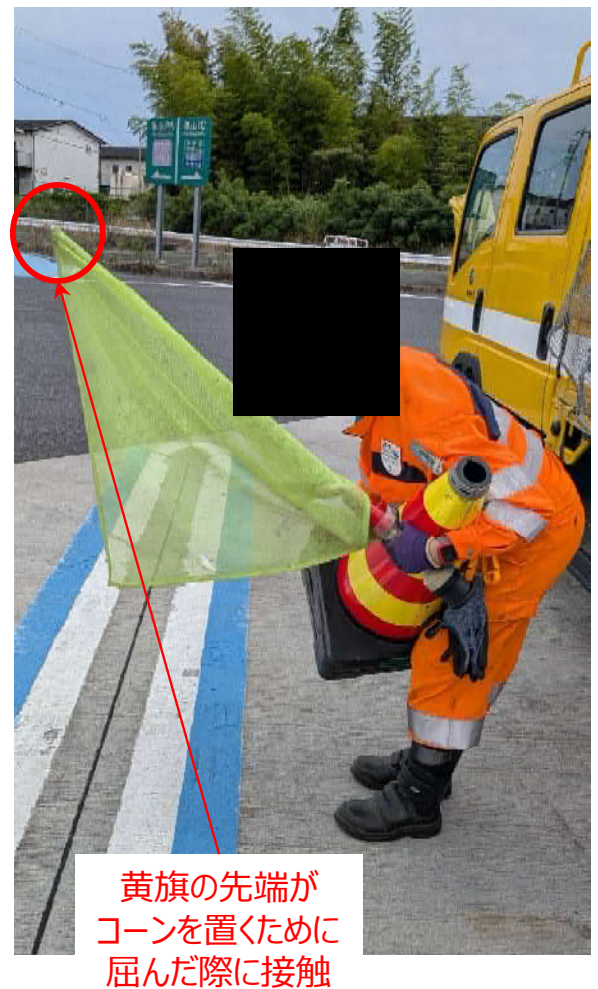
## 【保安員の移動時再現】

- ・保安員が規制用コーンを両手で横向きに抱え、黄旗を左手に持ったまま移動
- ・大型トラックの運転席ドア前まで移動後、コーンを一旦仮置きする為、保安員が屈んだ際に、黄旗が体に併せておじぎする形となり、黄旗の先端が大型トラックの運転席ドアに（窓の下辺り）接触 ※再現写真参照
- ・ドアに接触した音で、大型トラックに乗車していた相手方運転手が気づき、メンテ従事者に対して接触したことに対して、対応を求めた
- ・運転手は自身が見つけた引っかき傷が、接触箇所と訴えたが、保安員としては黄旗が接触したと考えられる箇所ではなかった
- ・運転手との口論になりかけたので、保安員は一次会社を通してメンテに連絡
- ・職員が現場に向かうことを運転手に告げたが、到着まで20分かかる旨を伝達したところ運転手は「待てない。問題があれば連絡する」と相手方より申し出があり、双方で連絡先を交換したのち、相手方は現場を離脱

- ・保安員（監視員）と規制員の役割を明確にする。
- ・保安業務と規制材運搬業務を同時に行わず、黄旗を置いたうえで規制材を運搬するなど、一つひとつの作業を確実に実施することを徹底。
- ・車両近傍で作業を行う際は、作業前に周囲状況と携行資機材の動きを確認し、接触リスクを予測したうえで行動することの徹底。（近道行動が無いよう再教育）
- ・上記について安全教育を実施し、KY活動や朝礼においても継続して周知する。
